## 糾 正 案 文

壹、被糾正機關：雲林縣政府。

貳、案由：雲林縣政府同意張○○及其配偶陳○○得以簡易水土保持申報書代替水土保持計畫，惟未落實施工檢查，對於違規事實之認定又未能切合實際，衍生後續豪雨沖刷導致水土流失等情事，招致外界有規避水土保持計畫審查之訾議，核有違失，爰依法提案糾正。

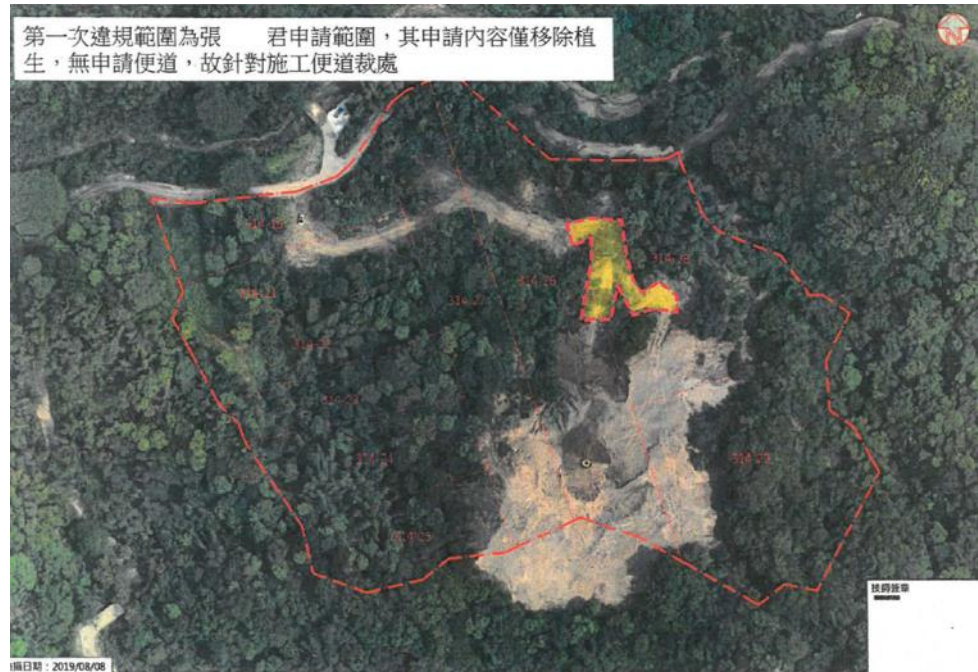
圖4、雲林縣政府109年1月17日會勘認定違規範圍示意圖

- 1、第1次係雲林縣政府於109年1月17日辦理現地會勘，認定張員於○○段314-26、314-28、314-29地號等3筆土地違規施設道路，違規面積約600平方公尺（寬度約3公尺，長度約200公尺），而以該府109年1月31日府水土二字第1093702944號函裁處張員罰鍰6萬元。
- 2、第2次則係雲林縣政府於109年12月31日前往勘查，會勘發現314-21、314-22、314-23及314-27地號等4筆土地，其已裸露範圍應鋪設黑網或恢復植生，未裸露範圍無規劃任何水土保持處理維護項目，應保持原有地形，惟現地擅自開挖整地，

註：雲林縣政府第一次裁罰所認定之違規範圍如黃色區域所示。

資料來源：雲林縣政府提供（底圖拍攝日期為108年8月8日）。

(六)查雲林縣政府係以109年8月8日空拍圖作為圖4之底圖進行套繪，惟從109年2月5日空拍圖來看，該施工便道之範圍並不僅止於雲林縣政府套繪之處，且該基地東側、南側部分範圍均有明顯整地跡象（如圖6），顯示該府對於違規事實之認定未切合實際。

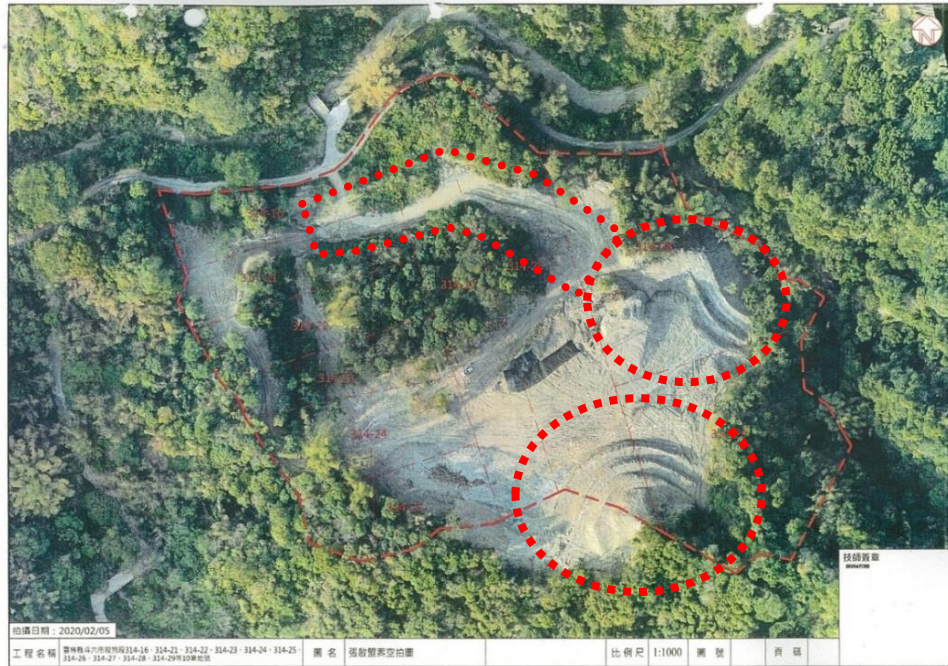
圖6、109年2月5日空拍圖

註：紅色虛線部分似乎均有明顯整地跡象。

資料來源：空拍圖是雲林地檢署檢察官訊問雲林縣政府業管人員時，該員當庭呈送福○○工程顧問公司（張員委託之水土保持技師）拍攝之空拍圖。

(七)詢據雲林縣政府自承：「東側、南側部分，當時沒有注意到。」該府並稱，張員擅自開闢施工便道，可明顯研判改變地形之開挖整地面積約為600平方公尺，故依法裁處；109年2月5日空拍圖，係該府於110年間取得之資料，無法作為109年當時裁處依據，且裁處時，現地部分依核定計畫施作，部分屬違規整地，現場較難判斷，爾後將導入空拍系統協助研判坡地違規，避免爭議等語。
