维修提示 MAINTENANCE TIPS

机型 MODEL	章号 ATA	参考文件 REFERENCES	编号 MT NO.	版次 REV	页数 PAGES
737NG	38	AMM	MT2016001-38	00	3
TITLE 标题	关于737NG飞机厕所加热器维护的维修提示

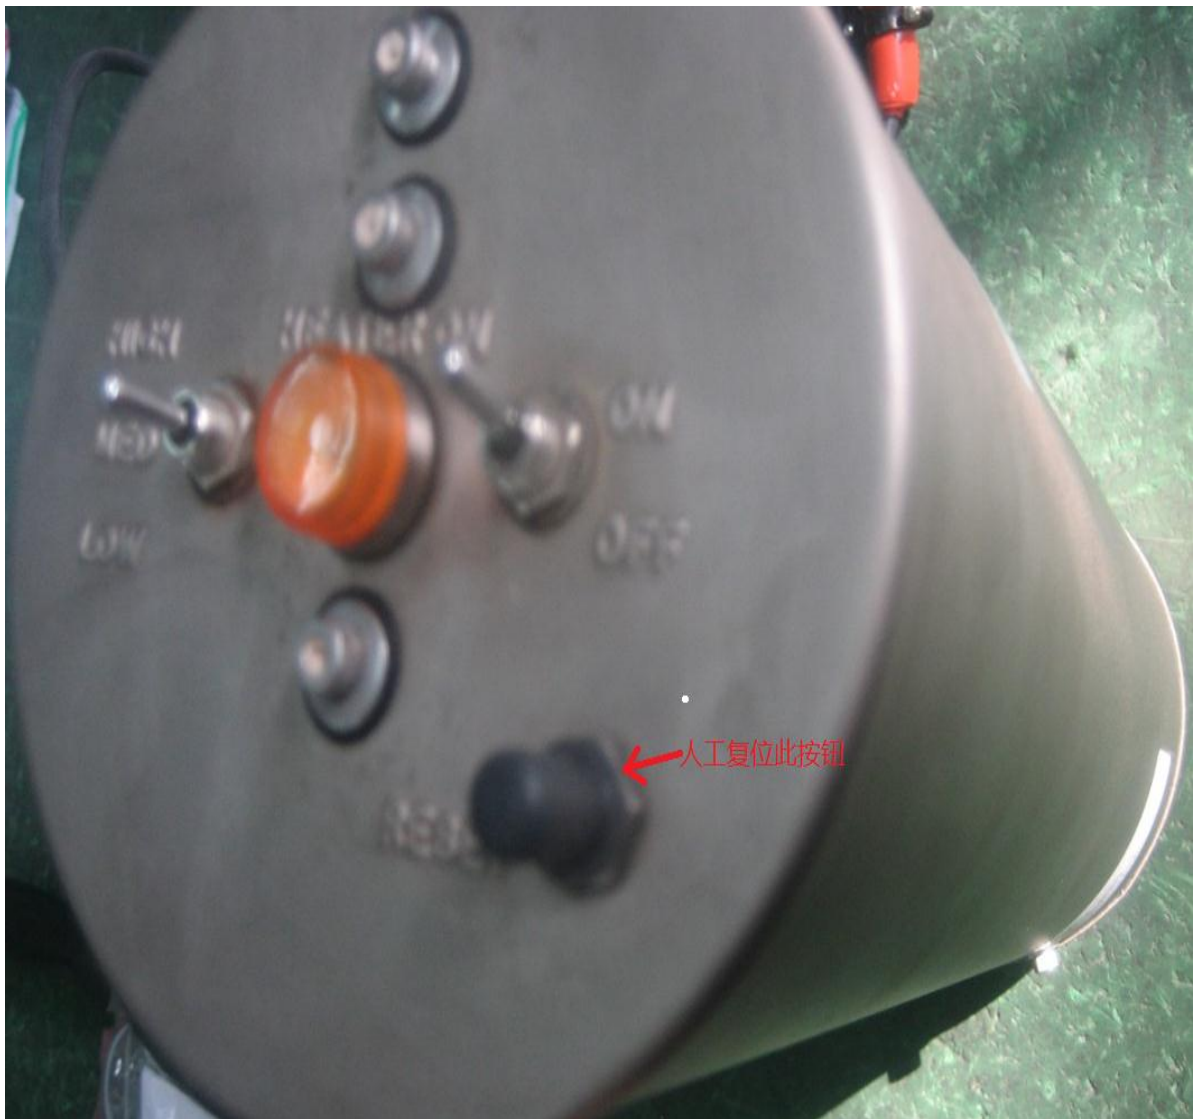
图1.1-1 PN:AR9042-11厕所加热器人工复位示意图

（1）PN:AR9042-11厕所加热器的故障率较高，送厂家后检测得到两种结果：一是加热元件损坏，更换加热元件（此种情况航线无法操作）；二是过热保护电门跳开，人工复位后测试正常（此种情况航线可操作，参见图1.1-1）。

- (1) 若机组报告厕所不出热水，首先检查加热器 P18 面板跳开关是否跳出、加热器开关是否打开，如以上均正常可以通过人工复位加热器过热电门，测试加热状况。
- (2) 若复位加热器过热电门后仍然无法加热，或者故障多次重复出现，建议更换加热器。
- (3) 当需要完全放掉飞机饮用水时，为防止厕所加热器干烧导致过热电门跳开，在放水之前需要拔出厕所加热器P18面板跳开关，或者将所有厕所加热器的开关打到OFF位。注意：再次执行航班时，加饮用水后，需要首先在厕所的水龙头放水，保证加热器内有水，然后恢复跳开关或打开厕所加热器开关。

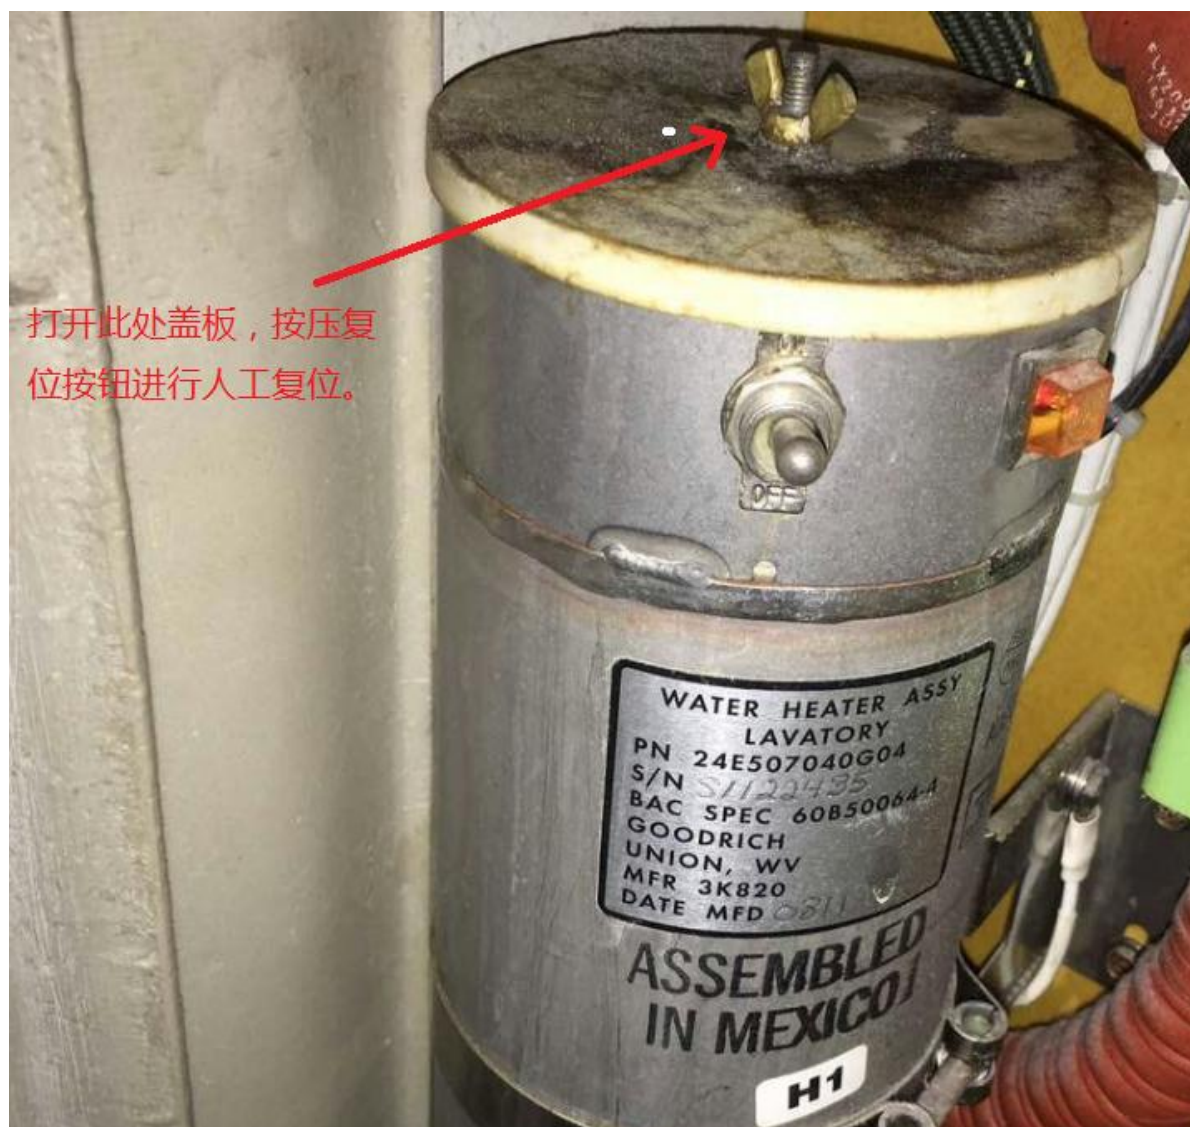
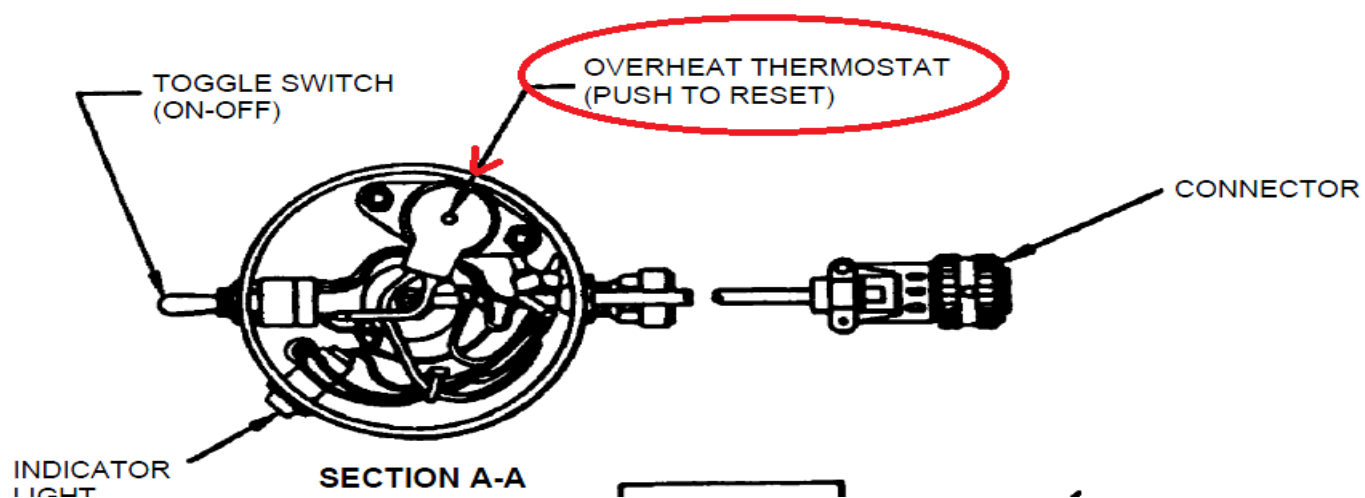
图1.1-2 PN: 24E507040G04 厕所加热器

(2) PN: 24E507040G04厕所加热器的故障率较小，如果是过热保护电门跳开，人工复位后也可以继续使用。（此种情况航线可操作，参见图1.1-2）。

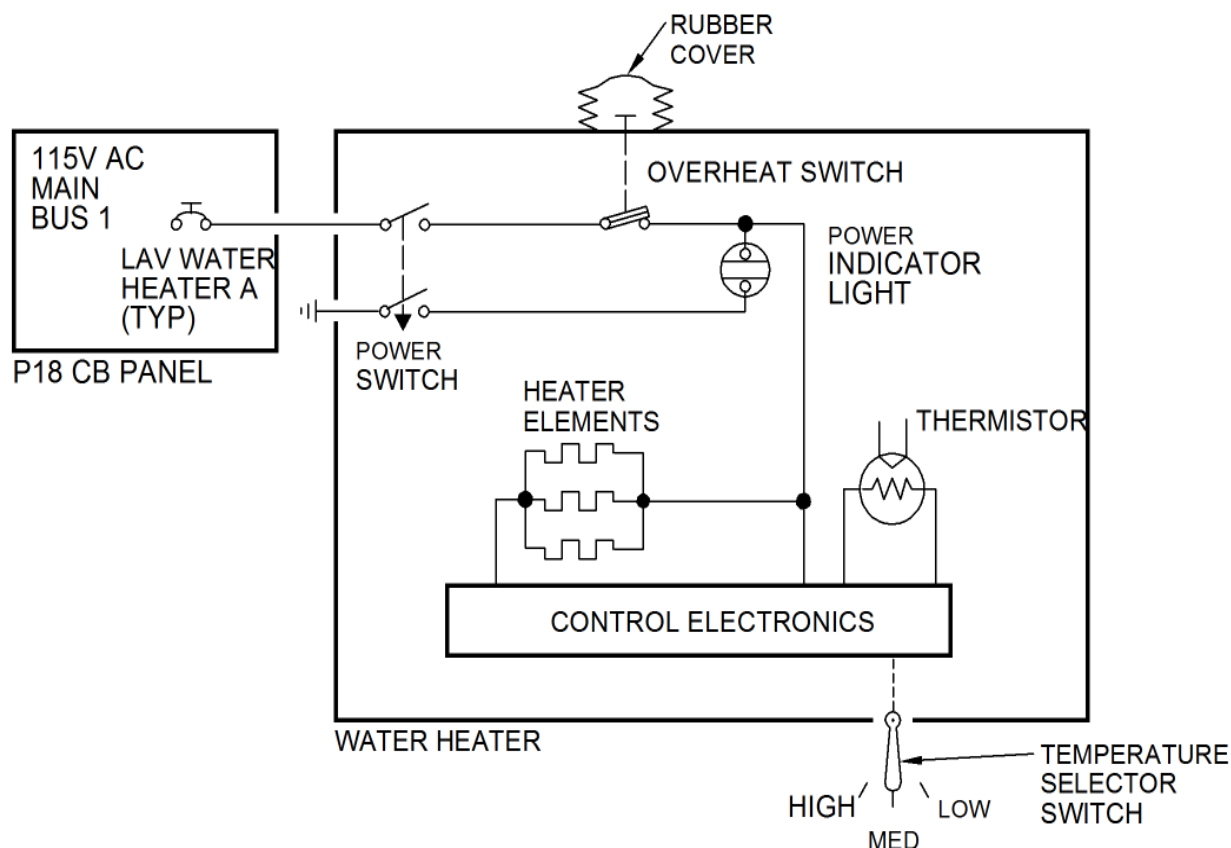
原理:

The overheat switch opens when the water temperature is more than 170F (76C). If the overheat switch opens, you must manually reset the overheat switch.
