CLIENTE: BIMBO AZCAPOTZALCO	FECHA: 12/02/2025	
N° DE CASO: 5999386		
N° DE SEMAN 6		
PRODUCTO: MEDIAS NOCHES 8p 340g	ATENDIDO POR: ANDREA LOPEZ	REALIZADO POR: LEONARDO FRANCISCO

IDENTIFICACIÓN DEL ORGANISMO
SE ENVIA MUESTRA FOTOGRAFICA DONDE SE OBSERVA UN ESCARABAJO CONFUSO DE LA HARINA (TRIBOLIUM CONFUSUM)

REPORTE DE QUEJA

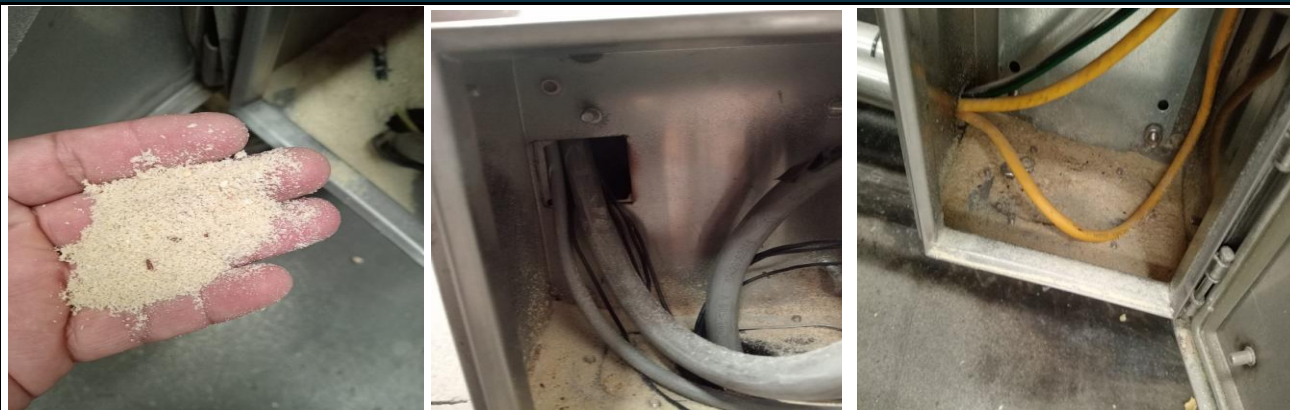
EVIDENCIA FOTOGRÁFICA

Se detecta la acumulacion de Moruza dentro de los registros electricos y de datos de las rebanadoras de Bolleria LAR. 1-6

En dichos registros se encuentra la presencia de Gorgojo confuso de la harina.

se detecta un cierre hermetico deficiente en dichos registros debido a al mal estado de las protecciones de goma.

Tambien se detecta fallas en las estructuras de las puertas de estos registros electricos de datos.

ACCIONES /ACTIVIDADES RECOMENDADAS	RESPONSABLE	FECHA TENTATIVA	FECHA SOLUCIÓN	CUMPLIMIENTO
Cambio de acojinamiento hermetico de Registros Electricos	PLANTA	06/03/2025		
Reparacion de puertas de registros Electricos y de datos	PLANTA	06/03/2025		
Aspirado de moruza de Registros Electricos	SERVIPRO	16/02/2025	16/02/2025	100%
Aplicación quimica a necesidad en caso de ser necesario	SERVIPRO	16/02/2025		NO FUE NECESARIO
