CLIENTE: BIMBO AZCAPOTZALCO	FECHA: 25/02/2025	
N° DE CASO: 6058797		
N° DE SEMANA: 8		
PRODUCTO MEDIAS NOCHES 8p 340g	ATENDIDO POR: ANDRES VARELA	REALIZADO POR: ULISES CARDENAS

HALLAZGO DE PLAGA	INFORMACION DEL PRODUCTO
-------------------	--------------------------

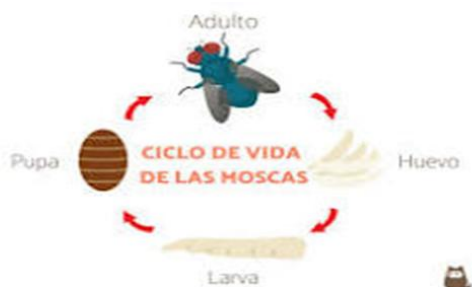
Cada hembra puede poner cerca de 500 huevos blancos en lotes de 75 a 150, de unos 1,2 mm de longitud. En las siguientes 24 horas las larvas eclosionan y comienzan a devorar restos orgánicos ricos en nutrientes. Tienen un color pálido y un tamaño de 3 a 9 mm de longitud, en forma de huso con la boca terminal, y sin patas. Tras la alimentación se transforman en pupa, coloreadas de rojo o marrón y de 8 mm de longitud. Al concluir la metamorfosis, el adulto rompe un extremo de la pupa con un corte circular y vuela en busca de congéneres para aparearse y concluir su ciclo vital. Los adultos pueden vivir medio mes en la naturaleza, pudiéndose prolongar este tiempo en el laboratorio.
