CLIENTE: BIMBO AZCAPOTZALCO	FECHA: 14/01/2025	
N° DE CASO: 5857516		
N° DE SEMANA: 2		
PRODUCTO PAN BLANCO 1 PIEZA 620 G	ATENDIDO POR: ANDRES VARELA	REALIZADO POR: ULISES CARDENAS

HALLAZGO DE PLAGA		INFORMACION DEL PRODUCTO	
QUIEN DETECTA EL HALLAZGO	PRODUCTO:	PAN BLANCO 1 PIEZA 620 G	
CLIENTE	FECHA DE PRODUCCION:	MARTES 17 DE DICIEMBRE	
LUGAR DE HALLAZGO	LOTE:	L BMA 4 03:10 07	
NO SE MENCIONA	FECHA DE CADUCIDAD:	10/01/2025	
PLAGA ENCONTRADA	FECHA DE COMPRA	14-ene-25	
MOSCA DE LA FRUTA	Fecha de primer contacto 11/01/2025		
CANTIDAD	VIVA/ MUERTA		
1	VIVA		
IDENTIFICACION ESPECIFICA	MOSCAS VIVAS EN EL INTERIOR DEL PAQUETE DE PAN. Si cuenta con evidencia. Fecha 1er contacto: 11 enero 2025		
<i>Drosophila melanogaster</i>			
POSIBLE ORIGEN			
PLANTA			
SE ELIMINA ORIGEN?

# REPORTE DE QUEJA

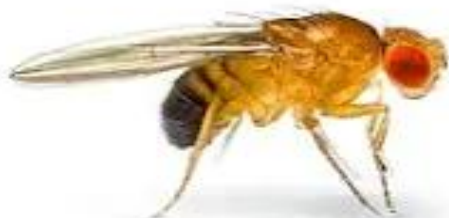
### IDENTIFICACIÓN

También llamada mosca del vinagre o mosca de la fruta, es una especie de díptero braquícero de la familia Drosophilidae. Recibe su nombre debido a que se alimenta de frutas en proceso de fermentación tales como manzanas, bananas, uvas, etc.

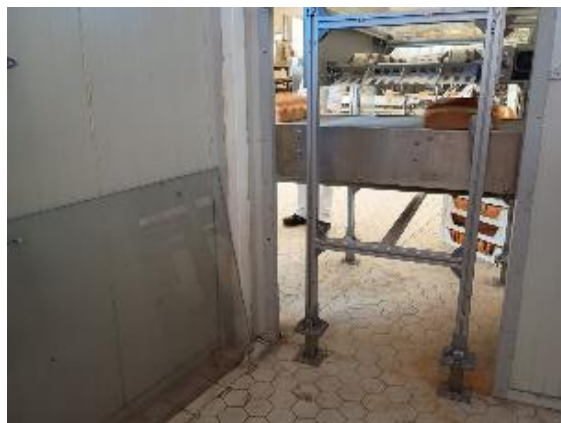
## EVIDENCIA FOTOGRÁFICA

Despues de la inspeccion en la linea de pan 2 y la evidencia mostrada por el consumidor se puede descartar el ingreso del organismo en procesos anteriores como el amasado y horneado ya que el organismo se encuentra integro y el cliente menciona que este se encontraba vivo por lo que el ingreso del organismo pudo haber ocurrido en la linea de produccion despues del horneado y antes del empaquetado. Se encuentran algunas areas de oportunidad en la linea de produccion las cuales son susceptibles a mejora como son: la colocacion de algunas barreras fisicas como son una cortina hawaiana en la division entre producto terminado de pan 2 y despacho y la colocacion de micas con sellado adecuado en la linea de produccion saliendo del enfriador para evitar el flujo de insectos que puedan ingresar desde la esclusa de despacho. Se continuaran realizando las inspecciones en area de pan 2, las aplicaciones quimicas en techos de area de pan, dientes de sierra 7 al 11 y mencionando recomendaciones pertinentes para disminuir la incidencia de insectos voladores en el interior de la linea de produccion.

ACCIONES /ACTIVIDADES RECOMENDADAS	RESPONSABLE	FECHA TENTATIVA	FECHA SOLUCIÓN	CUMPLIMIENTO
Colocacion de cortina hawaina por encima de banda transportadora entre despacho e IPLA	PLANTA BIMBO	REVISION DE PROPUESTA		
Colocacion de barrera fisica en banda tranportadora que da hacia el enfriador	PLANTA BIMBO	REVISION DE PROPUESTA		
Inspecciones periodicas dos veces a la semana para monitoreo de estaciones de control de luz	SERVIPRO	10/02/2025
