CLIENTE: BIMBO AZCAPOTZALCO	FECHA: 22/02/2025	
N° DE CASO: 6047595		
N° DE SEMANA: 8		
PRODUCTO Panque pasas	ATENDIDO POR: ANDRES VARELA	REALIZADO POR: ULISES CARDENAS

IDENTIFICACIÓN DEL ORGANISMO

REPORTE DE QUEJA

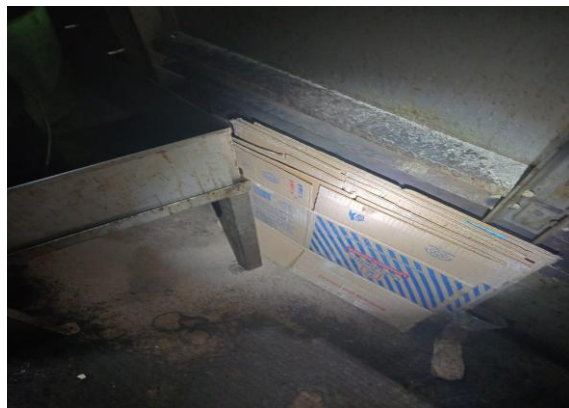
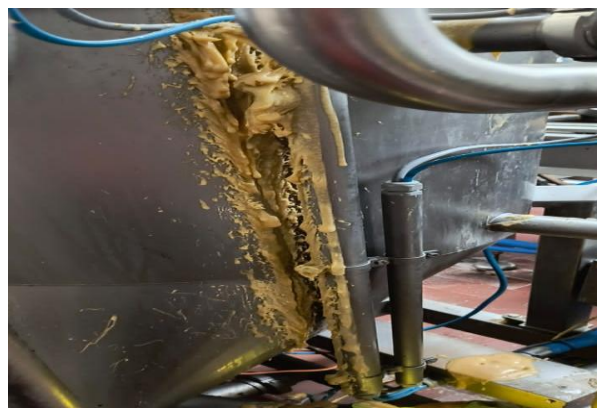
EVIDENCIA FOTOGRÁFICA

El cliente no menciona mas informacion sobre el hallazgo reportado, como podria ser el sitio o las condiciones especificas del producto o del hallazgo en si, por lo que se dificulta profundizar en la investigacion. Se realizaron inspecciones en la linea de produccion de panqueleria por queja de cliente. Se realizaron exhaustivas inspecciones, encontrando algunos organismos de *Blatella germanica* (cucaracha alemana) los cuales fueron removidos del area por accion mecanica. Tambien se encuentran areas de oportunidad en materia de limpieza y mantenimiento en diversas zonas de la linea de panqueleria, (sobre todo en el area de batidos y depositado) como son: acumulacion de materia organica en equipos, registros electricos, canaletas y detras de tableros electricos y en materia de mantenimiento se encuentran algunos desperfectos como son zoclos del area de depositado con falta de sellado adecuado. Tambien se aprecian algunas malas practicas del personal como son el uso de sopletes para remover materia organica lo cual podria ocasionar la dispersion de algun organismo o parte de el hacia otras areas.

ACCIONES /ACTIVIDADES RECOMENDADAS	RESPONSABLE	FECHA TENTATIVA	FECHA SOLUCIÓN	CUMPLIMIENTO
Realizar limpieza a profundidad en area de depositado de panqueleria y camara Vacuum	Planta	23/02/2025	23/02/2025	100%
Retiro de cartones en camara Vacuum ni otros materiales que puedan ser utilizados como refugio a posibles plagas	Planta			
Sellado de zoclos en area de depositado de panqueleria	Planta

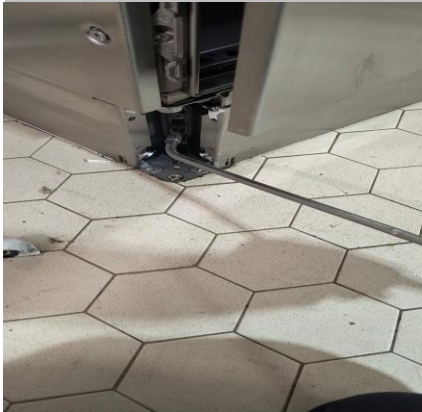
Se realiza microinyeccion en area de depositado de panqueleria, en tableros electricos, bandas transportadoras y canaletas electricas para expulsion de organismos

Microinyeccion en equipos del area de depositado de panqueleria	Servipro	23/02/2025	23/02/2025	100%
