北京市房山区长阳镇 18-02-03 等地块（理工大学 7 号  
地）二类居住、住宅混合公建、  
小学、托幼及社会停车场库用地项目

# 水土保持设施验收报告

项目建设单位：北京金阳置业有限公司

报告编制单位：北京林森生态环境技术有限公司

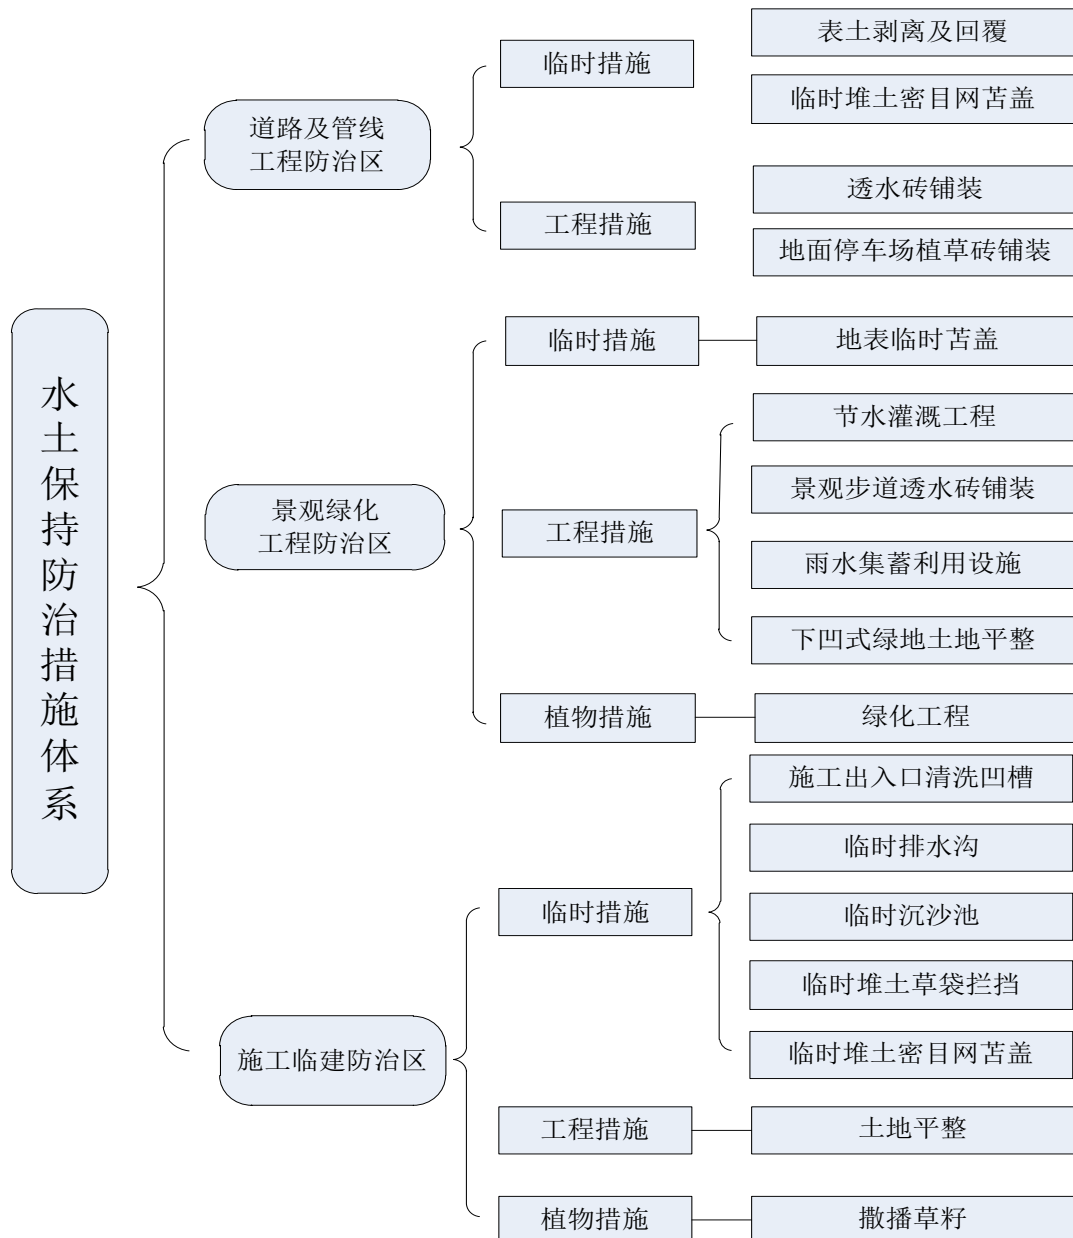
图 3-1 水土保持措施总体布局图

按照项目建设的水土流失预测和水土流失防治分区,结合项目特点提出本项目水土流失防治措施总体布局如下:

### (1) 道路及管线工程防治区

该区包括水土保持措施有:表土剥离和回覆、室外雨水透水砖铺装、地面停车场植草砖铺装、管道沿线临时堆土密目网苫盖。

### (2) 绿化工程防治区

该区包括水土保持措施有:雨水集蓄利用设施、节水灌溉系统、下凹式绿地土地平整、绿化工程、密目网遮盖。

### (3) 施工临建防治区

该区包括水土保持措施有：施工出入口清洗凹槽、临时堆土场拦挡苫盖以及临时排水与沉沙措施。

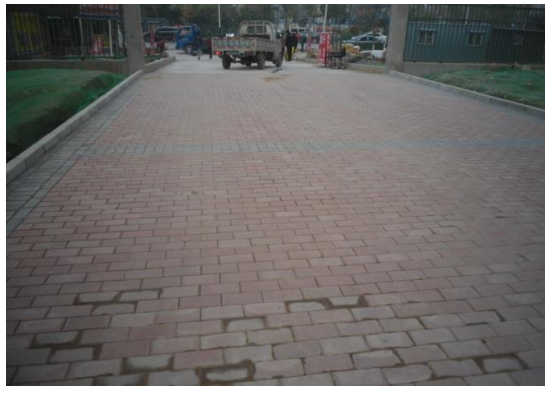
<p>图 3-2 透水砖铺装</p>	<p>图 3-3 项目区北地块蓄水池</p>

本项目道路及管线工程防治区完成透水砖铺装  $1.42\text{hm}^2$ ; 绿化工程防治区完成蓄水池  $1170\text{m}^3$  ( $300\text{m}^3$  蓄水池 2 座、 $250\text{m}^3$  蓄水池 1 座、 $160\text{m}^3$  蓄水池 2 座)、下凹式绿地整地  $2.14\text{hm}^2$ 、节水灌溉  $3.63\text{hm}^2$ 。

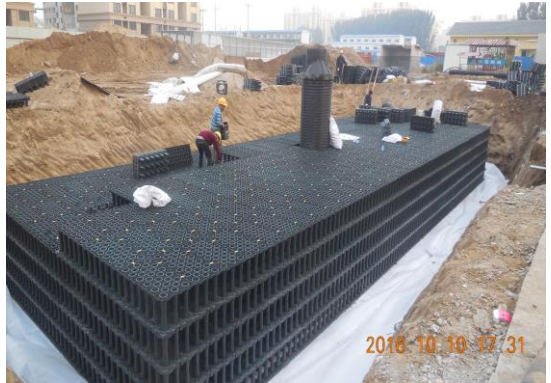
<p>图 3-4 项目区西南地块蓄水池</p>	<p>图 3-5 节水灌溉</p>

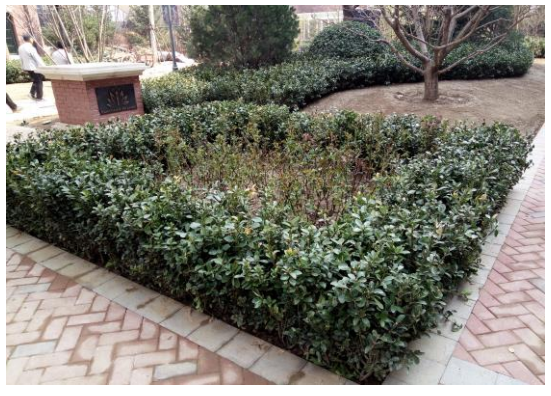
<p>图 3-6 下凹式绿地</p>	<p>图 3-7 项目区绿化</p>

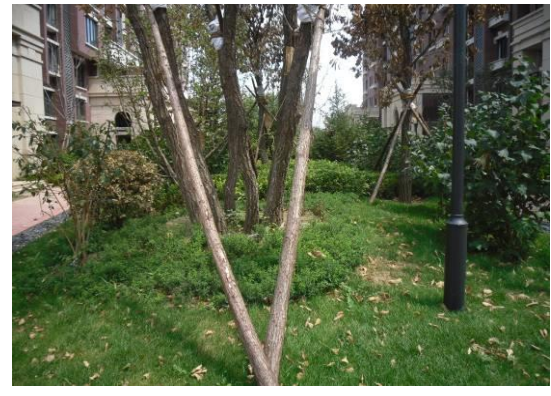
本项目绿化工程防治区完成绿化工程 3.63hm<sup>2</sup>。其中，项目区东北地块商品房周边完成绿化 1.46hm<sup>2</sup>；项目区西北地块小学、幼儿园及停车场周边完成绿化 0.99hm<sup>2</sup>；项目区西南地块限价房周边完成绿化 1.18hm<sup>2</sup>。项目一期绿化工程施工在 2017 年 4 月至 7 月完成，项目二期绿化施工在 2018 年 4 月至 7 月完成。本项目植物措施实际完成情况见表 3-5、3-6。

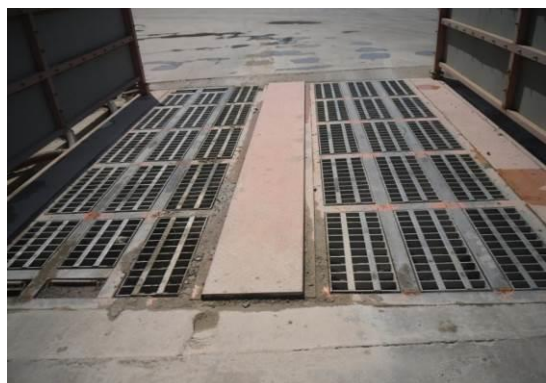
<p>图 3-8 施工出入口清洗凹槽</p>	<p>图 3-9 密目网苫盖</p>

经过参考和查阅建设单位、水土保持监测、监理单位的资料。本项目道路及管线工程防治区完成表土剥离及回覆 0.79 万 m<sup>3</sup>、临时堆土密目网苫盖 19000m<sup>2</sup>；绿化工程防治区完成密目网苫盖 15900m<sup>2</sup>；施工临建防治区完成密目网苫盖 13500m<sup>2</sup>、施工出入口清洗凹槽 3 座、临时排水沟 300m、临时沉砂池 2 座。本项目实际完成的水土保持措施工程量见表 3-7。

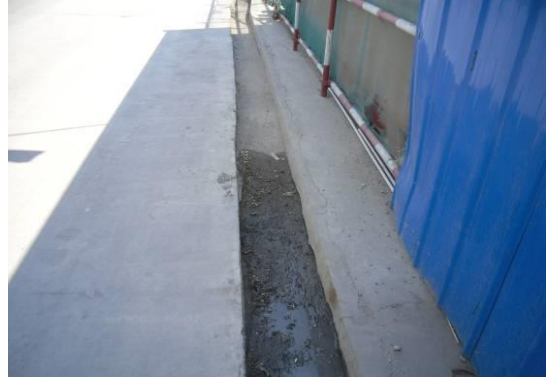
<p>图 3-10 临时排水沟</p>	<p>图 3-11 临时沉砂池</p>

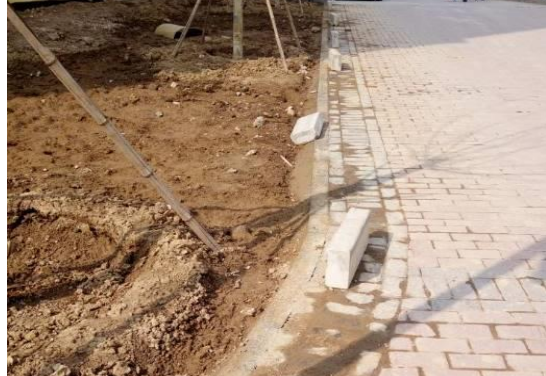
<p>图 3-12 下凹式整地</p>	<p>图 3-13 密目网苫盖</p>
