马官营公交中心站改造工程

水土保持设施验收报告

项目建设单位：北京公共交通控股（集团）有限公司

报告编制单位：北京林森生态环境技术有限公司

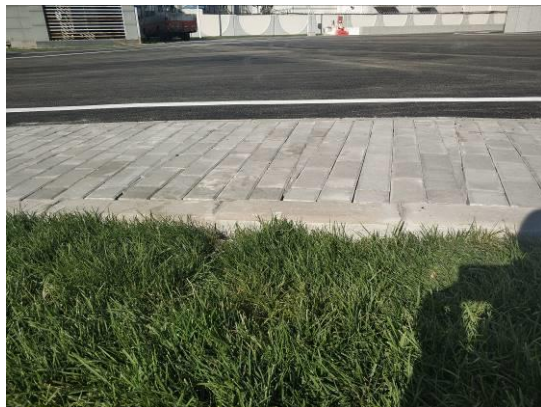
图3-2 透水砖铺装

本项目道路硬化及管线工程区完成透水砖铺装 600m^2 ；绿化工程区完成蓄水池 1200m^3 （蓄水池 1 座）、下凹式绿地整地 1580m^2 、节水灌溉系统 1 套（移动软管）。

对项目内的透水砖铺装进行了现场观察、量测，认为透水砖外观整齐，基本没有质量缺陷，工程措施总体质量合格。
