张坊水源应急供水配套工程

水土保持设施验收报告

项目建设单位：北京京燕水务有限公司

报告编制单位：北京林淼生态环境技术有限公司

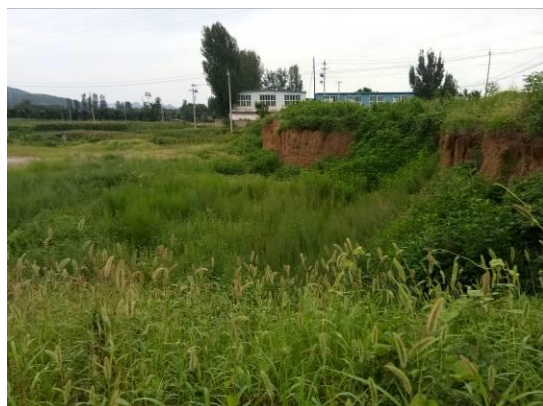
图3-1 输水管线布设区绿化

经查阅项目施工、监理等资料结合现场调查，本项目完成的水土保持工程措施包括：防冲池、土方回填；完成的植物措施包括：绿化；完成的临时措施包括：临时排水沟、沉砂池。

本项目完成绿化工程 31.61 hm^2 。通过对各防治区进行全面的勘察和重点部位核查等，植物措施质量合格，植物保存率在 85% 以上，植被覆盖率在 90% 以上，植物整体生长状况良好，能有效防治水土流失，改善生态环境。
