Geomorfología de la ribera norte del río Biobío en su curso inferior. Limitaciones y potencialidades del área*

FERNANDO A. PEÑA CORTES
Centro EULA-Chile. Universidad de Concepción

Se analizan las características del valle del río Biobío, en el sector de su curso inferior, mediante el levantamiento detallado de la geomorfología del área, escala 1:10.000, identificando sus restricciones y potencialidades de uso. El área se encuentra sometida a una fuerte presión de uso poblacional.

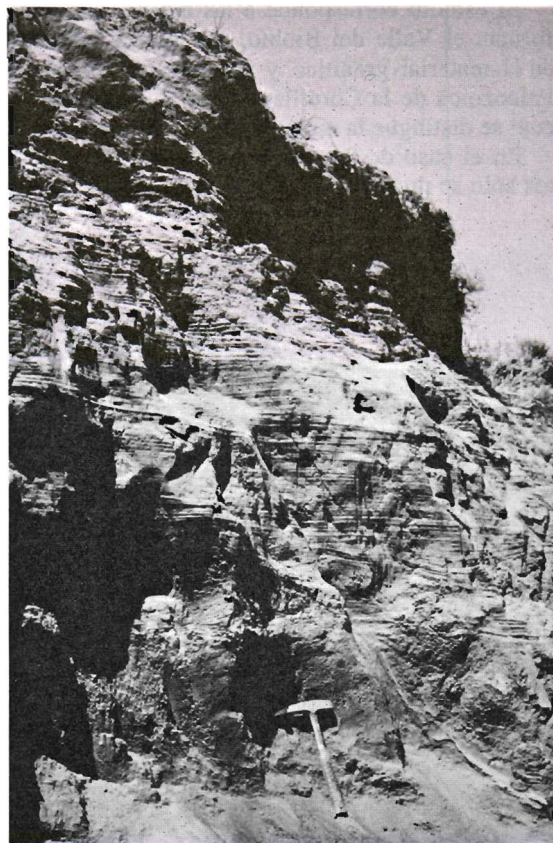
Foto 2: La fotografía corresponde a la terraza superior del río Biobío, la cual está modelada en dunas. Se aprecian las distintas fases que ha tenido. En la parte inferior se encuentran arenas negras de origen eólico, las cuales ya presentan oxidación. Sobre ellas, el depósito de arenas de origen lacustre que alcanza, según la medición realizada en terreno, a 2,5 m. En la parte superior, las arenas recientes de origen eólico que conforman las dunas.

En el origen de esta terraza fue posible advertir en terreno tres fases. En el estrato inferior se aprecia una fase eólica antigua que ya presenta procesos de oxidación; sobre ésta, una fase lacustre con una potencia medida a 1 km al Este de Hualqui de 2,5 m, y finalmente, el estrato superficial está compuesto de arenas negras finas y de buena selección granulométrica y sobre la cual existen dunas de gran desarrollo (Foto 2).

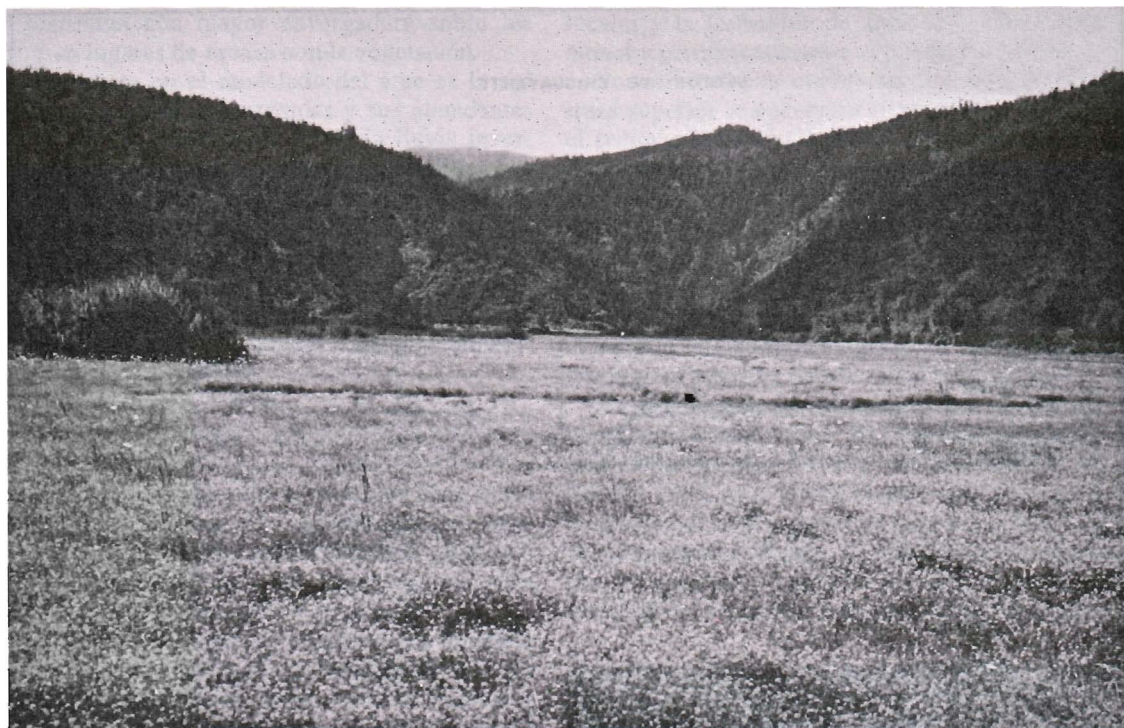
Foto 3: En primer plano se observa el gran desarrollo que alcanza la llanura aluvial en el sector de La Leonera. Sus suelos arcillosos y su escasa pendiente posibilitan que el área sea anegadiza estacionalmente. En segundo plano, los cordones graníticos, los cuales, en este sector, se encuentran estabilizados por la vegetación y con una fuerte presión de uso de la actividad forestal.

además de arenas cuarcíferas. Alcanzan gran dimensión y están delimitadas por el relieve cordillerano y los campos de dunas. Esta situación, junto con su composición sedimentológica y su escasa pendiente (menor a 3°) origina que sea un área impermeable y estacionalmente anegadiza (Foto 3). El uso de esta área es agroganadero.
