# 気をつけようでは防げない！ヒューマンエラーの撲滅 ～基板廃却 0(ゼロ)への挑戦～

三菱電機株式会社 名古屋製作所 FA 工作部 PC 工作一課  
 サークル名:BST/BICT 発表者:熊崎 悠起

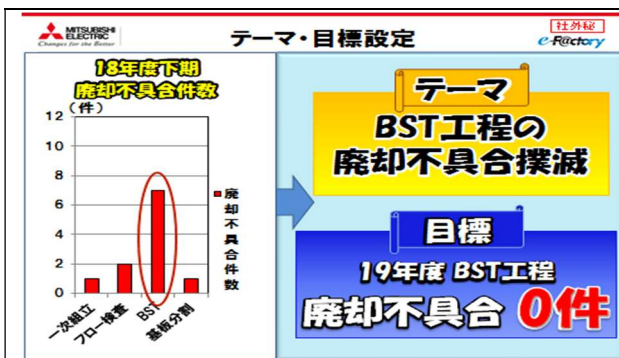
職場方針より過去不具合対策の徹底をすべく 18 年度下期、担当エリア(一次組立・フロー検査・BST・基板分割)にて発生した不具合を調査しました。

すると、BST 工程に廃却不具合が集中的に発生していることが分かりました。

よって、活動テーマを「BST 工程の廃却不具合撲滅」、目標を「19 年度 BST 工程の廃却不具合件数 0 件」としました。

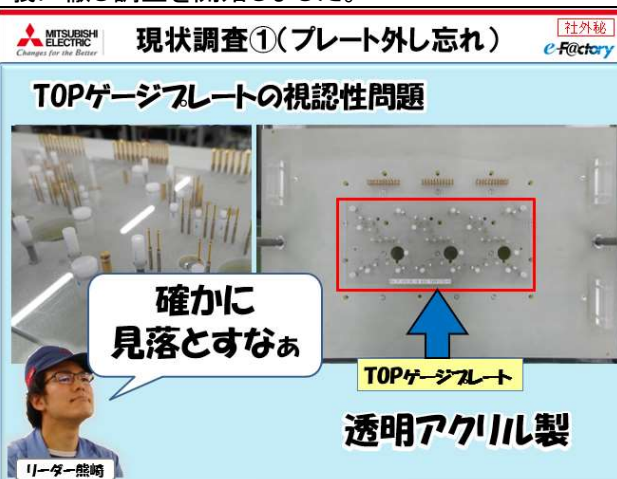
まず①の TOP ゲージプレート取り外し忘れによる基板、治具破損からです。

この不具合は上治具に、ピン曲がり確認用のプレートがついたままとなっていることに気付かず、試験を開始し製品である基板が破損・廃却となるとともに、BST 治具やプレートも破損し、修理完了まで、該当治具が使用不可能になることもありました。

【改善事例①】  
手軽に実行できる改善策としてプレートに黄色の帯状の外し忘れ防止表示を取り付け、プレート有りの視認性を向上、上治具セット後も取り付け表示が垂れ下がって非常に目立つためプレートを外し忘れることがなくなりました。

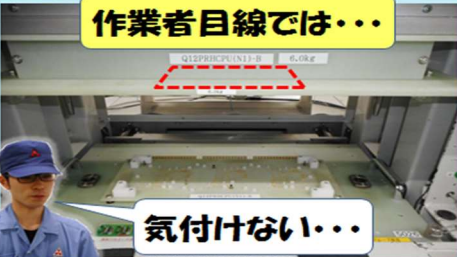
**TOPゲージプレートの視認性問題**

特性要因図で着目した 2 点は、一つ目が透明アクリル製の素材で視認性が悪いことです。

写真右側で見落としやすさが確認できます。

**改善前**

作業者目線では…

気付けない…

二つ目はプレートを外し忘れたまま治具をセットしてしまうと、プレートは下から覗きこまないと見えないことです。これらの調査から、プレートに何かを取付け、視認性を改善出来ないか検討しました。

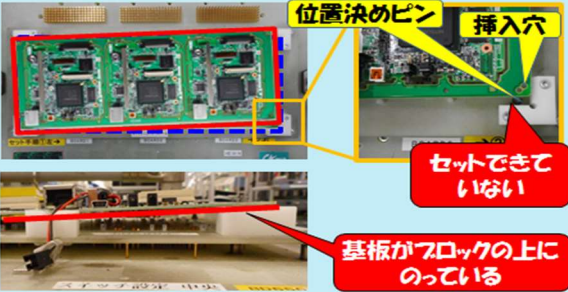
**②基板セットミスによる基板・治具破損**

位置決めピン 挿入穴

セットできていない

基板がフロックの上のっている

【現状調査②】  
次に②の基板セットミスによる基板、治具破損についてです。  
BST 治具に基板をセットする際、基板に傾きが発生。そのまま試験開始し、上治具をプレスしたことで、基板は破損し廃却。BST 治具も破損し修理完了まで生産が STOP してしまいました。

パターン2は、位置決めピンに1カ所ずつ挿入・指で押さえて確認する方法です。  
パターン1より多少手間はかかりますが、位置決めピンが基板の穴に入ったか、1箇所ずつ触りながら確認することで、確実性が増します。

基板四隅を押さえて確認することで、基板が傾いてセットされていた際にガタツキが発生し気づきやすいという利点があります。  
実際セットミス不具合を出した作業者はいずれもパターン1の方法で行っていた為、パターン2の方法を標準作業とすることに決定しました。

【改善事例②】  
手順、注意点を明確なルールとして要領書化、  
作業者に再教育を実施し、作業方法を統一しまし  
た。  
ルール化については他の班と合同で進め水平展  
開が出来ました。
