# ヴィッツリアバンパーショート不良

## 撲滅による成形2号機良品率向上

株式会社豊田自動織機 長草工場 発表者 山本 嘉彦

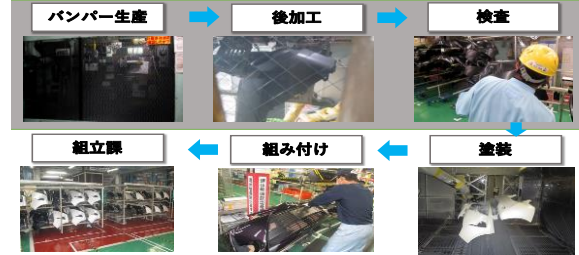
金型内に樹脂を注入し冷やすことで形が成形されます。成形されたバンパーを取り出し、製品を検査した後、バンパーの塗装を行ない、構成部品の組み付けまでして、後工程である組立課へと出荷されます。私たちWEサークルは素地バンパーの生産を担当しています。

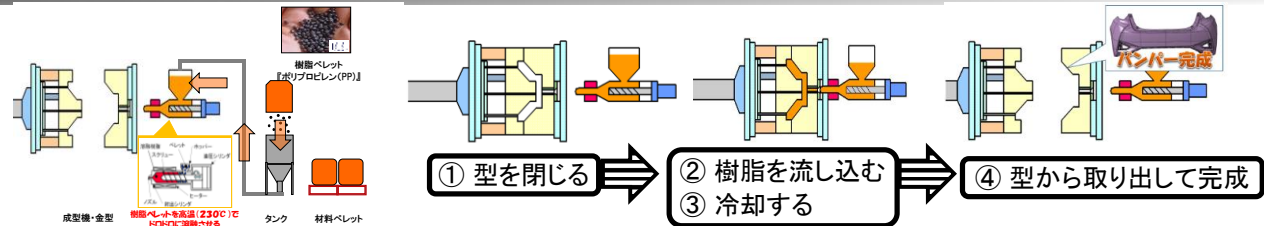
イメージとしては、チョコレート作りを想像してもらえばわかりやすくチョコレートを溶かし型にチョコを流し込み冷やしてから型から取り出して完成という流れが似ておりチョコレートもバンパーも 温度 流す速度 流し込む圧力 がきちんとしないと綺麗なモノは作れません。

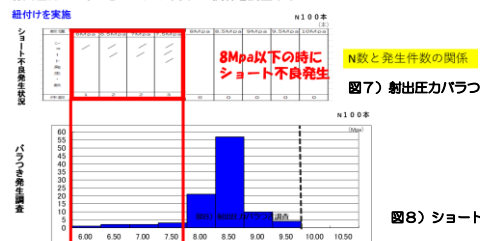
図7) 射出圧力バラつき調査

バラつきとショート発生時のデータを取り、紐づけを行い調査した所  
バラつきとショート不良は関係しており、射出圧力が8Mpa以下に  
なった時にショート不良が発生している事が分かりました。

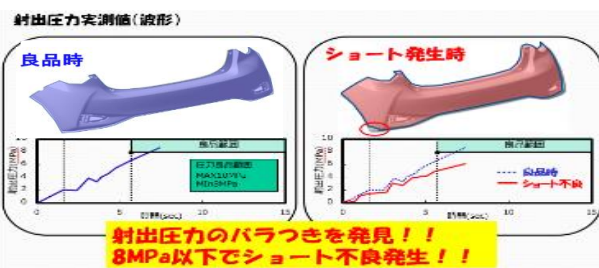
ショット不良発生時の圧力の波形をみてみると圧力が良品範囲まで加わっておらずハンパー全体に圧力が加わらないので最後まで圧が伝わらない状態となりショット不良が発生します。射出圧力が良品範囲である8Mpa以下だとショットが発生することがわかりました。

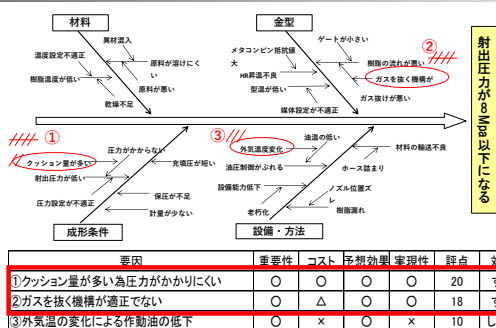
要因	重要性	コスト	予想効果	実現性	評価	対策
①クッション量が多い為圧力がかかりにくい	○	○	○	○	20	する
②ガスを抜く機構が適正でない	○	△	○	○	18	する
③外気温の変化による作動油の低下	○	×	○	×	10	しない

要因を射出圧力が8Mpa以下となりショート不良が発生するとし

要因の洗い出しを実施。重み付けをした結果、

要因① クッション量が多い為圧力がかかりにくい

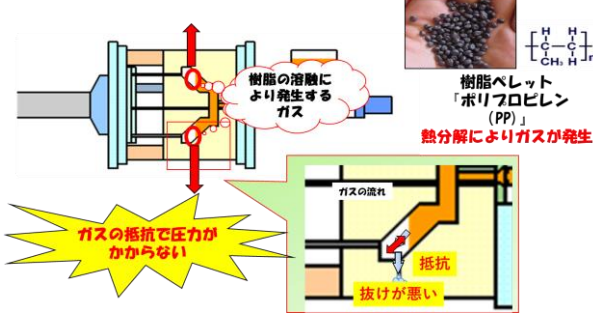
ガスの抜けが悪いと抵抗ができ圧力にバラつきが発生。

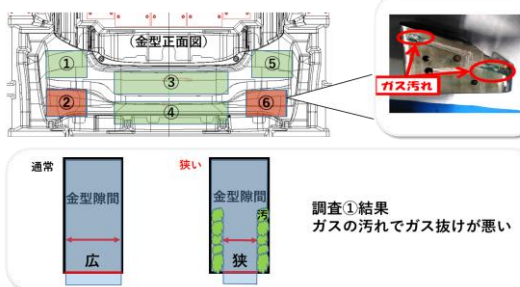
調査 ガス溝の汚れ具合を調査

ガス溝の汚れ具合を調査しました。ショート不良が発生している2と6の部位に汚れが発生していました。汚れがたまるとガス抜け幅が狭くなるとわかりました。

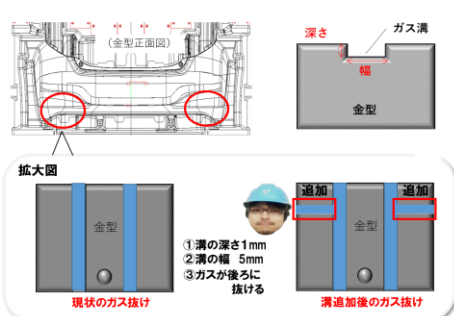
ガス汚れ調査				
部位	1回目	2回目	3回目	4回目
2	○	○	○	○
5	○	○	○	○

ガス汚れ無し

ガス抜け溝を追加で加工しガス抜けを向上させる。印の部位に追加で加工を実施。ガスが後ろに抜けるようにガスの逃げ道つくりました。検証②の結果、ガス抜け溝追加前は、ガスの汚れがあったのが、ガス抜け溝追加後は、ガスの汚れが無くなりました。

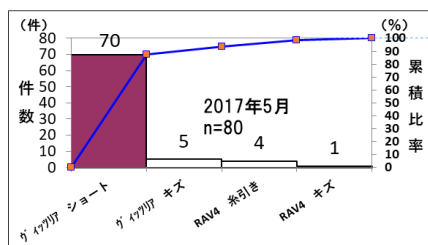
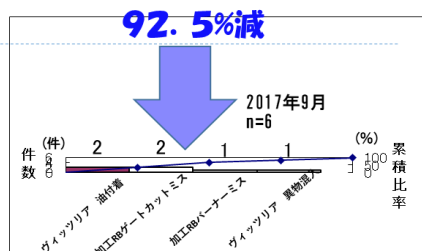
残っていたガス汚れが対策後ガス抜けがよくなり、ガス汚れが残らなくなったことで圧力のバラつきが低減され全て基準値内に入るようになりました。結果不良撲滅に成功しました。

それにより不良率92.5%減となり、2号機の良品率も課目標である99.6%を達成できました。
