自分たちの居場所は自分たちで作る！
～女性の作業領域拡大～

トヨタ自動車株式会社 上郷工場

アナリストサークル 曾根 綾香

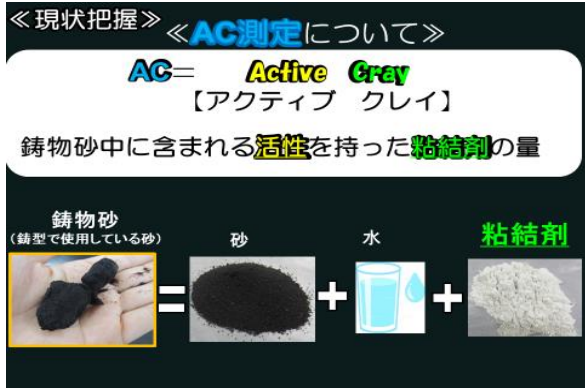
ここでAC測定の説明をしておきたいと思います。AC測定のACとは【アクティブクレイ】の略でアクティブは活性、クレイは粘土という意味で鋳物砂中に含まれる活性を持った粘結剤の量を測定しています。鋳物砂とは鋳型で使っている砂で、砂に水・粘結剤を混ぜて作っています。

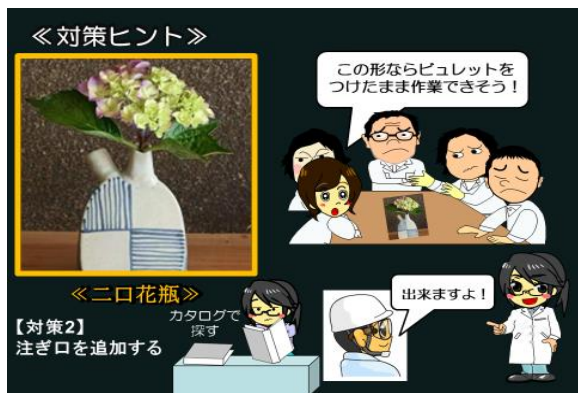
休憩所の模様替えの為にカタログを見ていたある日のこと。こちらの二口花瓶を発見。その時、これを見た竹田さんより「この形ならビュレットを付けたまま、溶液の補給ができそうじゃないですか？」とその言葉をヒントに、対策2 瓶の注ぎ口を追加することにしました。同じ形状のものがカタログになかった為、メーカーさんに相談。出来ますよ。との事。

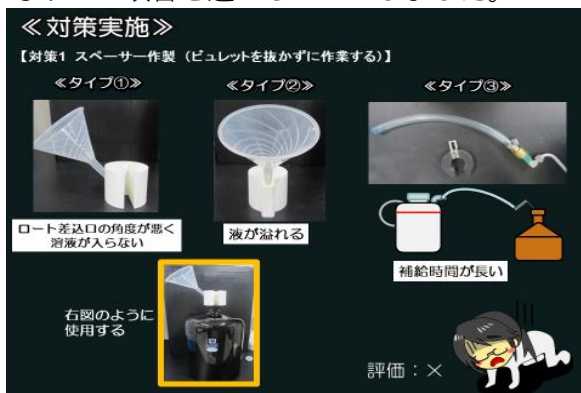
対策1でスパーサーを作製しました。
3タイプのスパーサーを使用しましたが、
液が入らない、液が溢れる、補給時間が長いと
それぞれ問題が出たため評価は全て×です。
何度トライしてもうまくいきません。
私たちではだめか～と諦めかけていたとき
