Kv Tritonia 4

Stora Nygatan 20 i Gamla Stan, Stockholm

Ombyggnad av butikslokal till restaurang
Antikvarisk slutrapport
2015-05-29

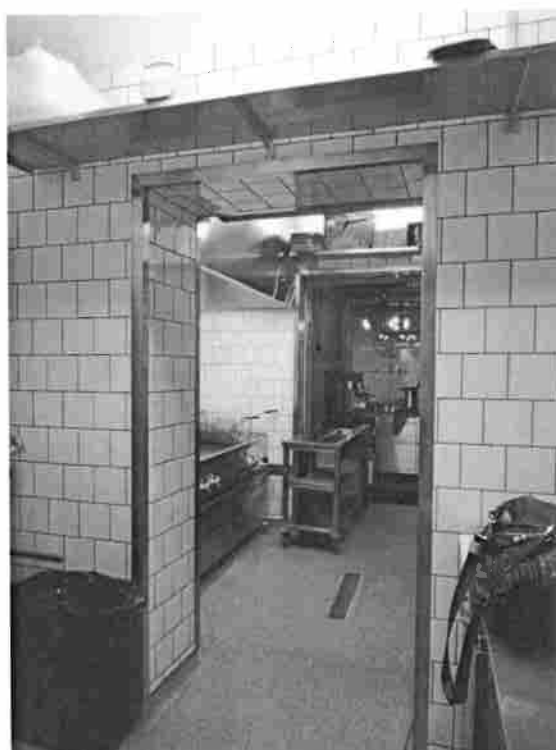
samma dörröppning som t v, inklädd under kaklet

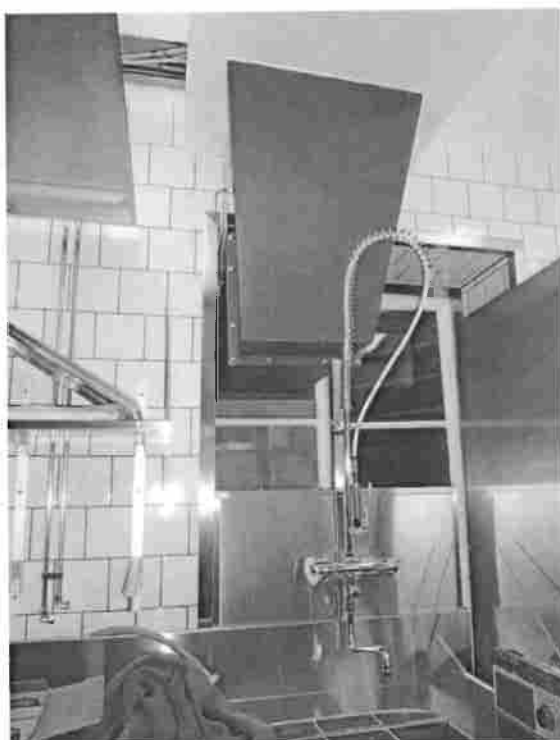
Imkanal ut via fönster i kök till gård.

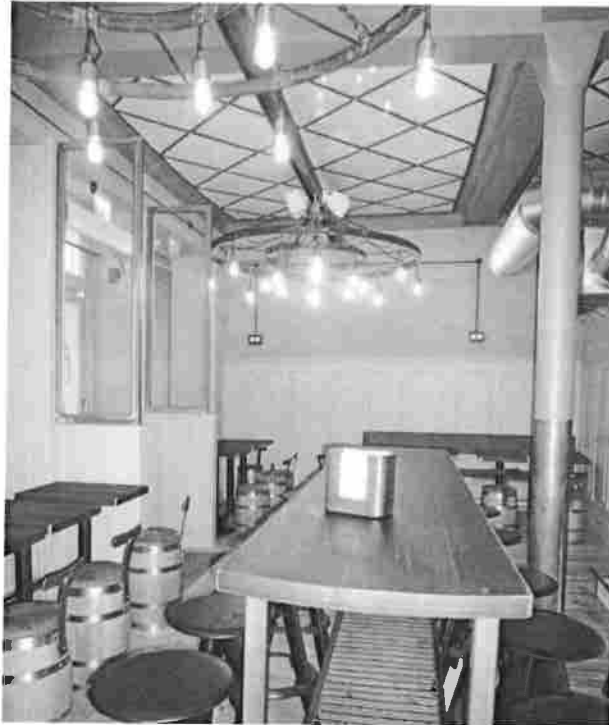
Vy mot entré från St Nygatan med nytt vindfång.

Mellan rummen i gårdshuset och det större rummet mot gatan satt en pardörr med glasad övre del och fyllningar i den nedre delen, sannolikt från runt sekelskiftet 1900. Dörrens foder och karm sitter kvar medan dörrbladen lyfts bort av funktionsskäl. De förvaras i Brf Viskammarens källarutrymme där flera äldre dörrar från fastigheten förvaras. Det större rummet har fått tillägg i form av en bardel med bardisk och ett toaletterum i hörnet mot gårdsfasaden. Det befintliga trägolvet är bevarat synligt, med undantag vid bardelen där det är belagt med samma epoxygolv på regler och skivor som i köket. Befintlig bröstningspanel och pärlspont på väggar har bevarats, liksom mässingsskonad pelare, golvsocklar och fönstrens smygpaneler. Den norra väggen som inte hade befintlig bröstningspanel har kompletterats med ny panel av målad MDF. Vid entrén har ett mindre vindfång byggts.

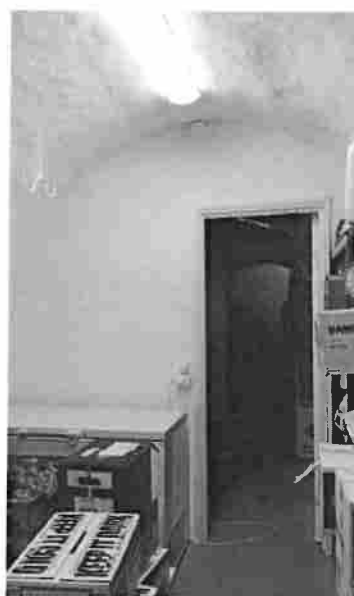
Källarutrymme efter ombyggnad

I gårdshusets källarvåning används utrymmet väster om trapphuset till förråd och personalomklädning. Utrymmet öster om trapphuset är outgrävt. Källarens befintliga tegelvalv har putsats med kalkputs och målats med vit kalkfärg. Det befintliga betonggolvet har belagts med en epoxibeläggning. Utrymmet har delats av med en mellanvägg av regler och gipsskivor. Utrymmet är fortsatt ouppvämt.
