Fastighetsbeteckning: Sicklaön37:57
Namn/Gatuadress: F.d. linoljelager Henriksborg
Kommun, Stadsdel: Nacka
Ärendenr:

Antikvariskt utlåtande angående ombyggnad av fastigheten Sicklaön 37:57, Nacka

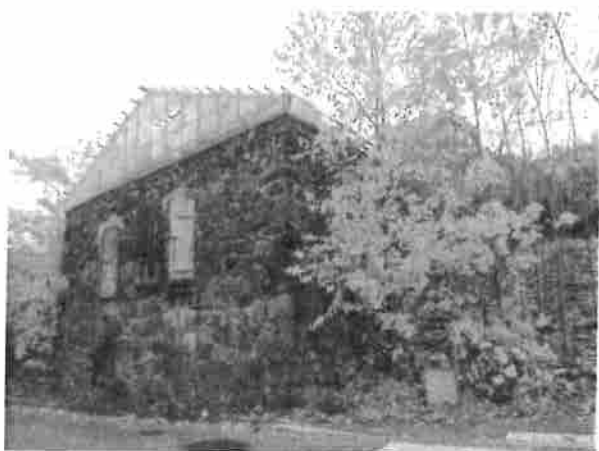
stickbågsformade tegelvalven ovan fönsteröppningarna har rasat och lagats med horisontellt murat tegel. Även vid öppningen på den östra fasaden har muren lagats med tegel. Invändigt har bjälklag rasat, träd och annan vegetation tagit över. Ett provisoriskt tak av korrigerad plast har byggts på för att stoppa förfallet.

Ett provisoriskt plasttak har
byggts på för att förhindra
ytterligare förfall.
Sba20121025sb 002

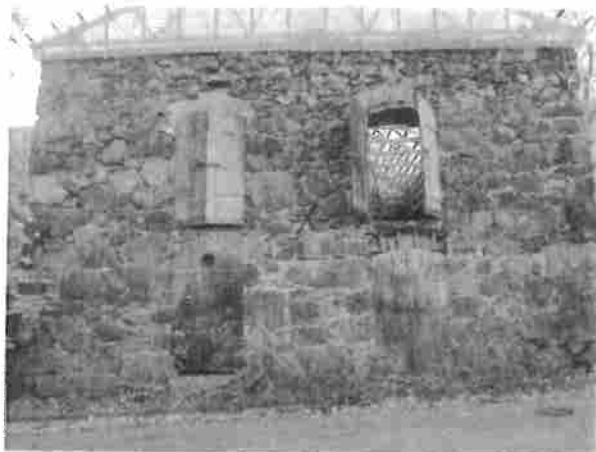
Gatufasaden med dess
järnlucksförsedda lastportar.
Sba20121025sb 003

- Byggnadskroppens kubliknande volym med slutna fasader
- De massiva gråstensmurarna med ankarslutar
- Gatufasaden med järnlucksförsedda muröppningar

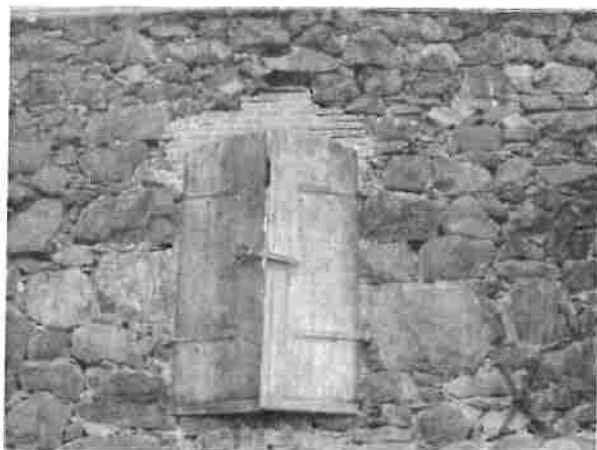
De ursprungliga
stickbågsformade tegelvalven
har rasat på tre av fyra
lastportar och ersatts med
liggande murat tegel.
Sba20121025sb 005

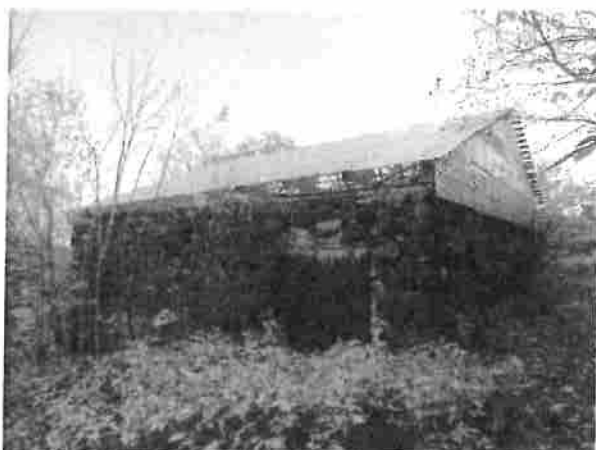
Byggnaden ligger i
soutterräng med en enkel
träöppning på den västra
sidan.
Sba20121025sb 008

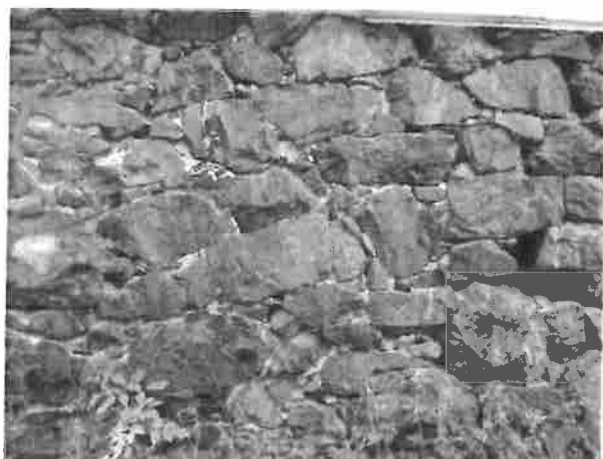
De massiva gråstenmurarna
med mindre kilstenar.
Sba20121025sb 010

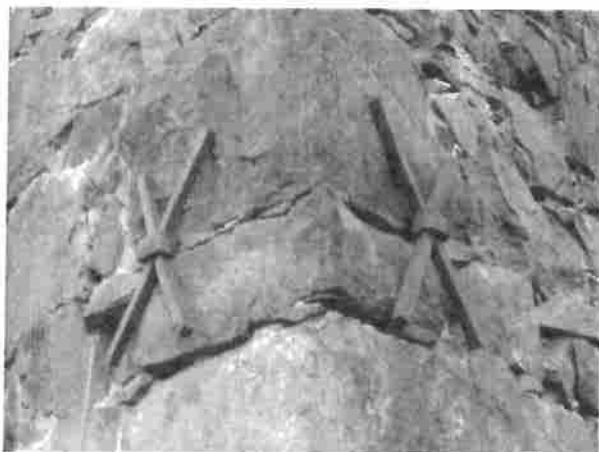
De kryssformade
ankarslutarna började
tillverkas på 1700-talet och
användes under hela 1800-
talet, det är alltså inte möjligt
att åldersbestämma
byggnaden utifrån dessa.
Sba20121025sb 006
