## Teknisk beskrivning av restaureringsåtgärder för Rudsjön etapp 1

Velamsundsstyrelsen planerar att restaurera Rudsjön som ligger i Velamsunds naturreservat, Nacka kommun. Syftet med restaureringen är att återskapa en våtmarksmiljö med större biologisk mångfald. En viktig del i restaureringen är också att öka tillgängligheten runt våtmarken genom att anlägga mindre stigar samt utkiksplatser.

Denna handling syftar till att fungera som en del av ett förfrågningsunderlag för entreprenaden av restaureringen av Rudsjön samt som ett underlag för anmälningsförfarandet och beskrivning av restaureringsåtgärderna.

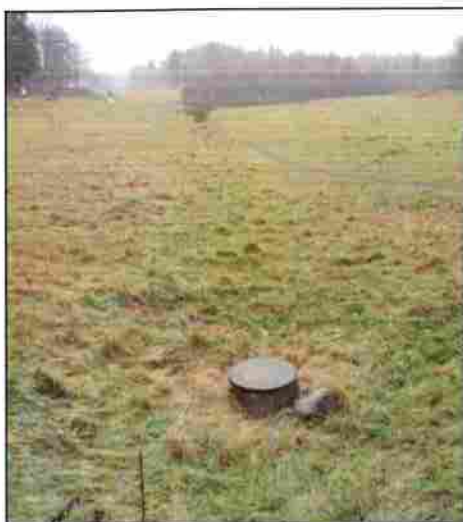
Ängsmarken N om Rudsjön (Fösa gärde).

Idag kan Rudsjön i sitt igenvuxna tillstånd betraktas som en relativt artfattig miljö. Sjön har dock hög potential som fågelsjö och rekreationsområde. Björn Sjögren som genomfört en ornitologisk inventering (2007-2008) framhåller också de positiva egenskaperna som skulle kunna uppnås om en vadaräng skapas på ängsmarken norr om Rudsjön.

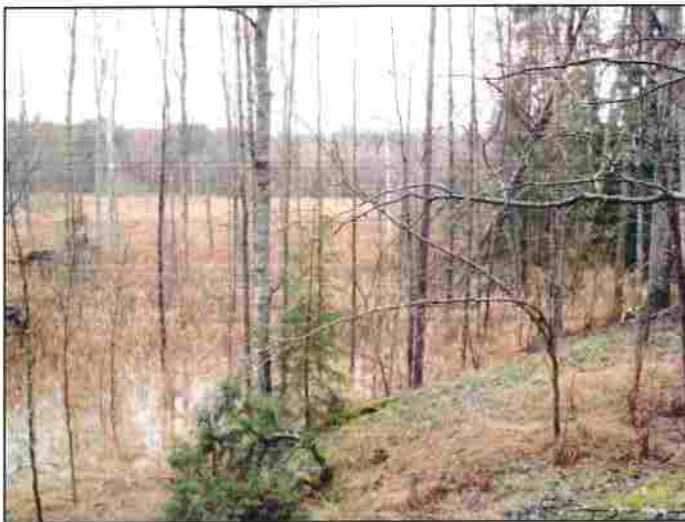
Rudsjön och dess strandzon.

Närmast sjön finns idag en ridå av al och björk och övrig vedartad vegetation bestående av bl.a. sälg och gran. Vid sjöns sydostliga del finns en blandad al-alkskog. Här finns ett av två mindre tillflöden till sjön. I den nordostliga delen av sjökanten finns en bergskam vilket här skapar en något svåråtkomlig terräng. I väster ansluter det andra tillflödet genom en gransumpskog. Utflödet rinner genom ett tätt videsnår och därefter via Fösa gärde och vidare ned i en delvis raserad täckdikning och sedan vidare till en befintlig brunn i norr.

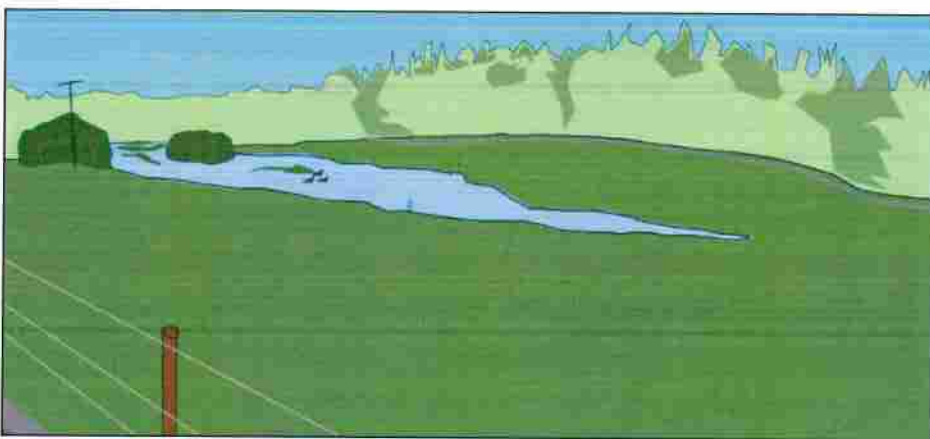
Illustration: utblick från Velamsundsvägen mot Rudsjön efter restaureringåtgärder.
