# 复旦大学 图文信息中心 能源审计报告

上海大学  
二零一一年四月

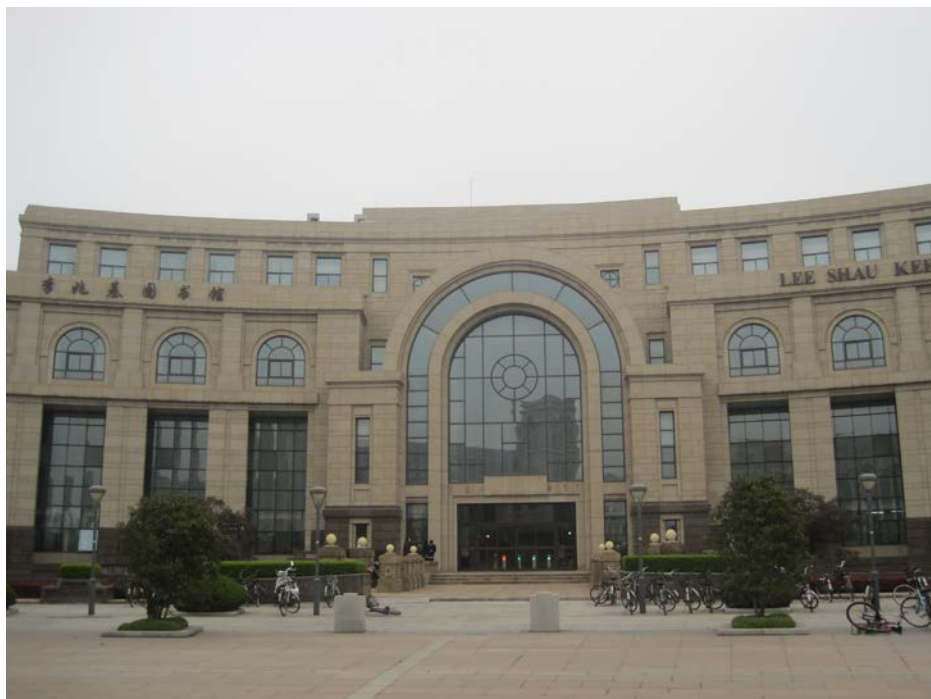
图 1-1 图文信息中心外观

复旦大学图文信息中心（图书馆）位于复旦大学新江湾城校区校园内。坐北朝南，为现浇钢筋混凝土框架结构。占地面积 6420 平方米，总建筑面积 20770 平方米。建筑总高度 24.6 米，地上四层，地下一层，标准层层高 5.1 米。地上面积 19090 平方米，地下面积 1680 平方米。

图文信息中心外墙用 240 厚混凝土小型砌块砌筑，外挂石材，未采用外保温形式。建筑窗墙比较大，外门采用 12 厚安全玻璃门；外窗采用 5 厚低辐射银灰色镀膜钢化玻璃，内门窗采用 5 厚普通玻璃；铝合金窗框。该建筑设计使用年限为 50 年，耐火等级为二级，抗震设防烈度为 7 度，屋面防水等级为二级。

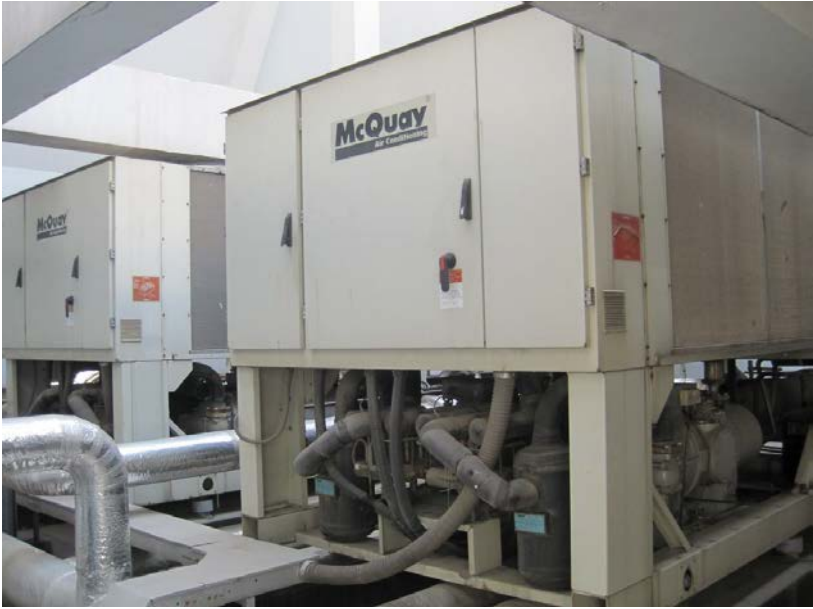
图 2-1 螺杆式风冷机组

图文信息中心的空调系统主要由 4 台螺杆式风冷热泵空调,一台风冷模块式热泵机组及 14 台 VRV 室外机组成,其中风冷热泵空调主要用于阅览室等大型区域的供暖和供冷, VRV 系统主要用于三、四层办公区域的制冷和制热。从节能角度考虑,这种空调使用分布是较为合理的。具体空调系统设备清单及参数见下表:

1) 对于螺杆式风冷热泵空调系统可充分利用热交换原理,将空调的余热(冷凝热)进行回收,生产 50~60℃热水,供实验室工作人员等使用。

由于回收的空调是冷凝热余热。所以生产热水量是零能耗。同时,由于部分余热回收利用,从而降低了冷凝温度。又使中央空调机组效率提高 5%以上。

由于技改后主机负荷减少,不仅节省主机的耗电量,同时也减少主机的故障率,延长了主机的使用寿命,可以达到优秀节能效果。按 2010 年 5~12 月总空调耗电 219900 kWh 计算,可实现节能潜力 4.45 吨标准煤。

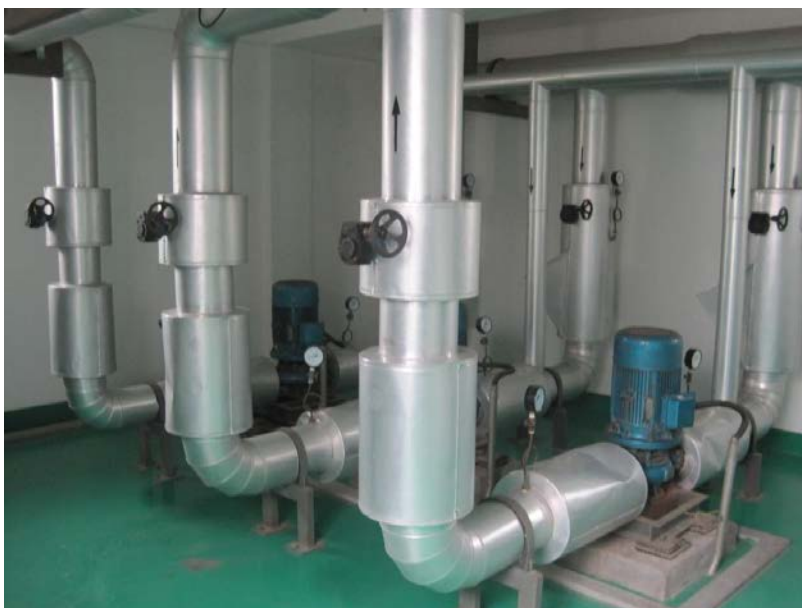
图 2-2 冷水泵房

厂家	型号	台数	功率 (kW)	转速(r.p.m)	扬程(m)	流量(m³/h)
上海一泵	GDL	4	11	2900	72	12

2) 目前中央空调循环水系统的冷冻泵和冷却泵转速都是不可调节的,只要空调一运行,无论负荷情况如何、季节如何,冷冻泵和冷却泵都是以额定转速运行,所以能源浪费现象严重。采用交流变频器控制水泵运行,可以达到很好的节能效果。一般节能空间 20~50%左右。

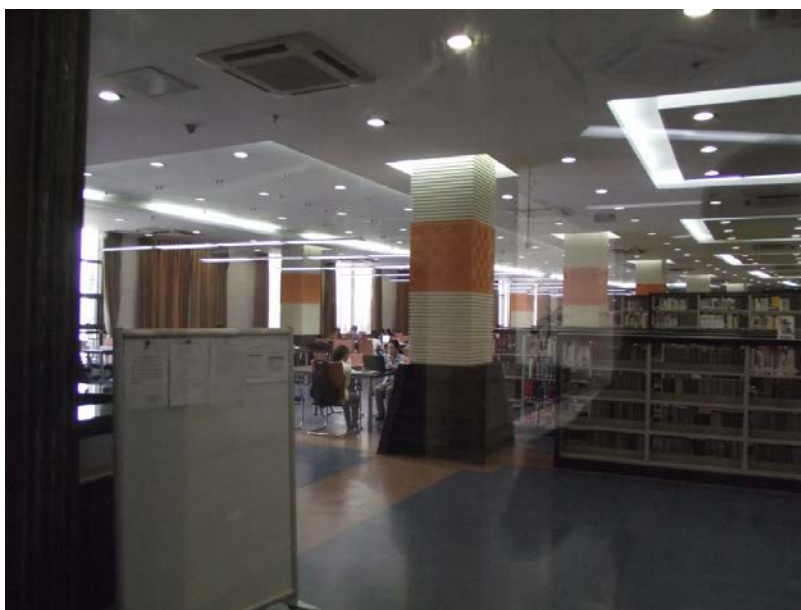
图 2-4 图书馆公共区域照明系统

图文信息中心的照明系统分为公共照明系统和室内照明系统；其中公共区域包括大厅、走廊、楼梯道、卫生间等，公共区域的照明灯具为节能型螺旋筒灯，功率密度为  $5.86 \text{ w/m}^2$ ，控制方式为人工控制；室内照明区域的灯具为普通T8 日光灯，功率密度为  $24 \text{ w/m}^2$ ，控制方式位分级控制。照明系统见下图：

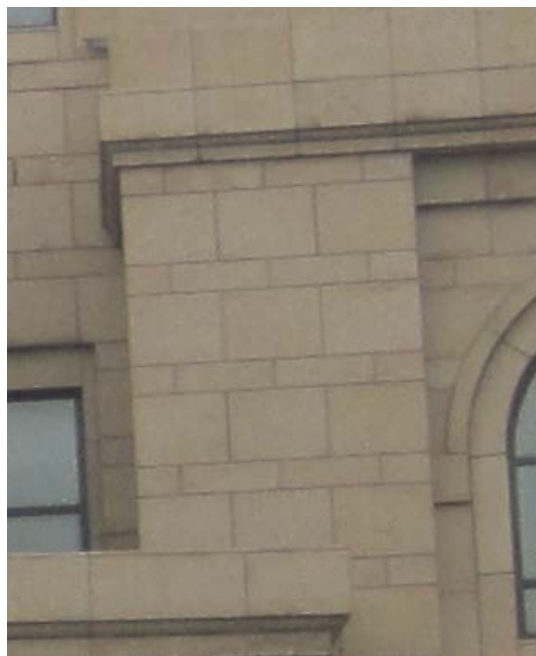
图 4-2 图书馆外墙外观

复旦江湾校区图书馆始建于 2007 年,属于新楼房,墙面粉刷等较好,没有出现剥落,裂缝等现象。外部填充墙设计使用 240 厚混凝土小型砌块砌筑,用 20 厚 1:2 水泥砂浆(加 3%~5%防水剂)抹面;

未设外墙保温层。经计算，墙体导热系数与《公共建筑节能设计标准》中夏热冬冷地区的外墙传热系数不得大于  $1 \text{ (w/m}^2\text{×k)}$  的要求相比，刚好满足节能设计要求。该楼外墙如下图。

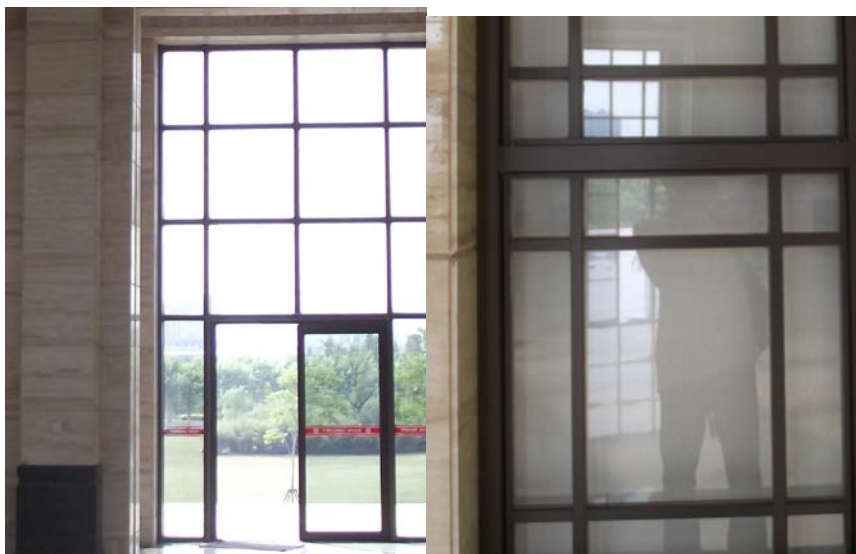
图 4-3 图书馆外窗外观

复旦江湾校区图书馆外门采用 12 厚安全玻璃门；外窗采用 5 厚低辐射银灰色镀膜钢化玻璃，内门窗采用 5 厚普通玻璃；铝合金窗框。经计算，按《公共建筑节能设计标准》，外门窗的传热系数均低于  $2.8 \text{ (w/m}^2\text{×k)}$ ，符合设计要求。其外窗外观如下图。其外窗外观如下图。

图文信息中心的窗墙比较大，据现场勘探，大厅较大面积的玻璃幕墙所使用的玻璃为普通单层玻璃，保温效果比较差，大部分窗户虽有窗帘，但并不能起到遮阳保温效果，大面积玻璃幕墙并无遮阳系统，在使用空调系统时会造成巨大的浪费。

节能建议：首先对图文信息中心的窗户进行改造并对南面窗户装置外遮阳系统。

从长远考虑，可以在将来条件许可的情况下可以将现在的普通玻璃更换为双层中空玻璃或者在玻璃表面贴保温膜，达到更深层次的节能。

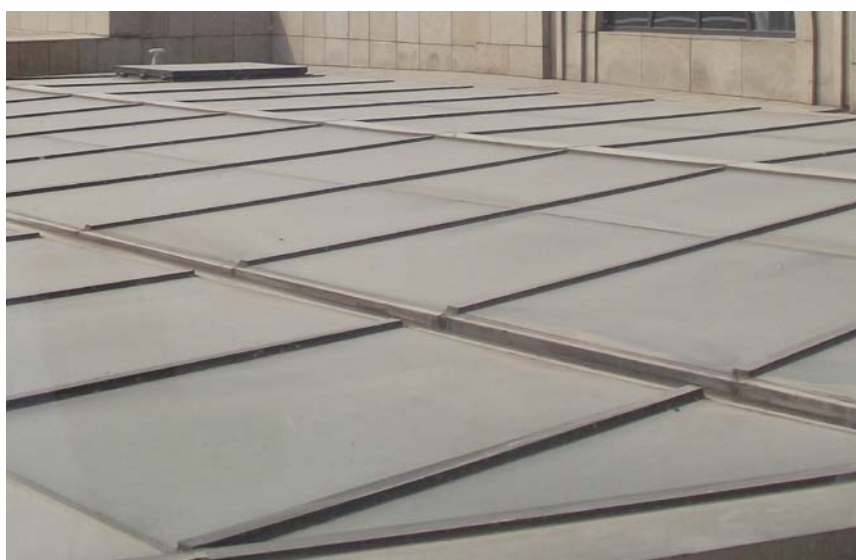
图 4-4 图书馆屋顶外观

屋面采用钢筋混凝土屋面板，用膨胀珍珠岩板找坡 2%，最薄处 30 厚；20 厚 1:3 水泥砂浆找平层；25 厚挤塑聚苯乙烯泡沫塑料板保温层；40 厚 C15 细石混凝土找平层；1.5 厚三元乙丙防水卷材两道；10 厚白灰砂浆隔离层；40 厚 C15 细石混凝土，双向配筋。经计算传热系数  $K \leq 0.60 \text{ kw/m}^2$ ，满足《公共建筑节能设计标准》所规定的屋面传热系数低于  $0.70 \text{ kw/m}^2$  的要求。该楼层面如下图。
