复旦大学

行政与会议中心

能源审计报告

复旦大学
二零一一年四月

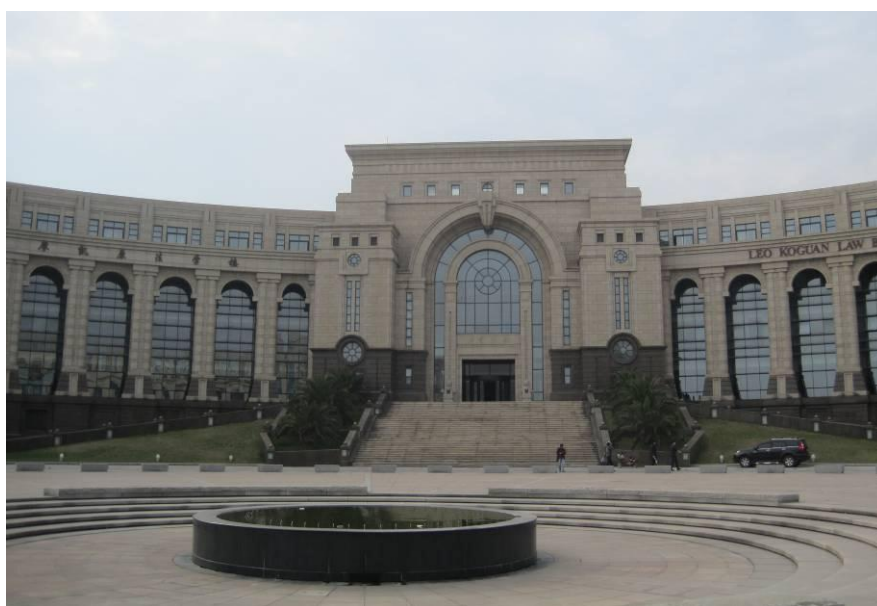
图 1-1 复旦大学江湾校区行政与会议中心

复旦大学行政与会议中心（法学楼）位于复旦大学新江湾城校区校园内。坐北朝南，为现浇钢筋混凝土框架结构。占地面积 6330 平方米，总建筑面积 26940 平方米。建筑总高度 27.25 米，地上五层，地下一层，标准层层高 4.2 米。地上面积 21065 平方米，地下面积 5875 平方米。

行政与会议中心（法学楼）外墙用 240 厚混凝土小型砌块砌筑，外挂石材，未采用外保温形式。建筑窗墙比较大，外门采用 12 厚安全玻璃门；外窗采用 6 厚普通玻璃（内）和 6 厚镜面玻璃（外）组成的中空双层玻璃；幕墙玻璃采用 12 厚双层夹胶玻璃；内门窗采用 6 厚普通玻璃；节能铝合金窗框。该建筑设计使用年限为 50 年，耐火等级为二级，抗震设防烈度为 7 度，屋面防水等级为二级。

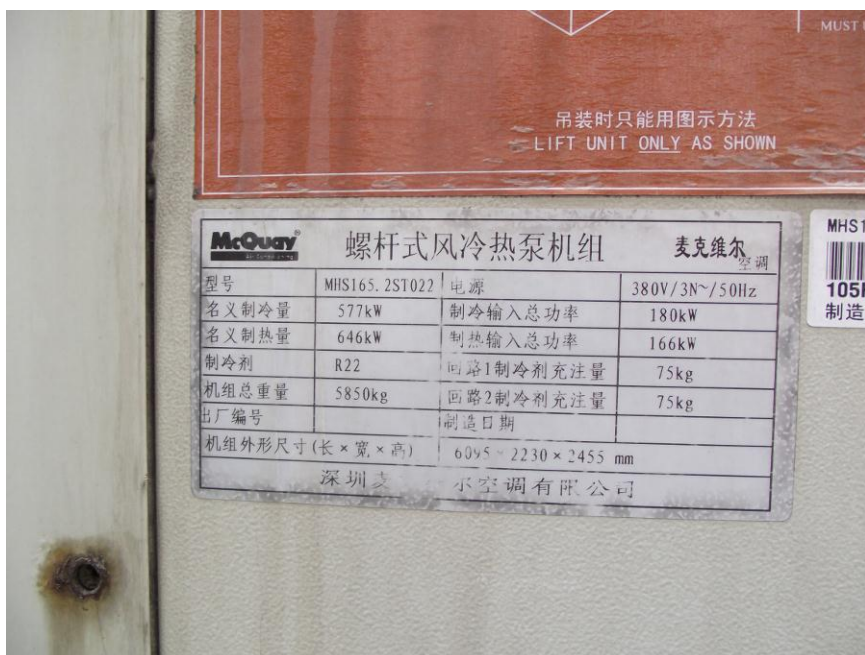
图 2-1 螺杆式风冷机组

江湾校区行政楼的空调系统主要由 3 台螺杆式风冷热泵空调（2 用 1 备）及 45 台 VRV 室外机组和若干分体式空调组成，其中风冷热泵空调主要用于调控大厅、大型会议室等区域的供暖和供冷，VRV 系统主要用于办公区域的制冷和制热。从节能角度考虑，这种空调使用分布方式是较为合理的。

但在审计组调查走访过程中也发现了行政楼使用人员在使用空调时存在着严重的浪费现象，使用人员节能意识淡薄，具体表现在行政楼内的房间使用率很低，并且每间房间的使用时间都不统一，导致在在较低使用率的情况下，VRV 机组和风冷机组几乎全部开启，这

导致了能源的巨大浪费。

1) 行政楼的空调系统配置区域存在严重的问题，具体表现在一楼调控大厅的空调系统。经审计组调查发现，调控大厅内平时人流量很少，也不再次举办学生活动。但是该区域却配置了高冷负荷的空调系统，并且在每周的周二和周五开启大厅的空调系统对中央空调调试维护保养，但是调控大厅面积巨大，楼层高，且无良好遮阳保温系统，这就造成了一定程度的能源浪费。

2) 目前中央空调循环水系统的冷冻泵和冷却泵转速都是不可调节的，只要空调一运行，无论负荷情况如何、季节如何，冷冻泵和冷却泵都是以额定转速运行，所以能源浪费现象严重。采用交流变频器控制水泵运行，可以达到很好的节能效果。一般节能空间 20~50% 左右。

3)加强清洗中央空调管道和末端风管的频率，保持管路通畅，减少风阻。

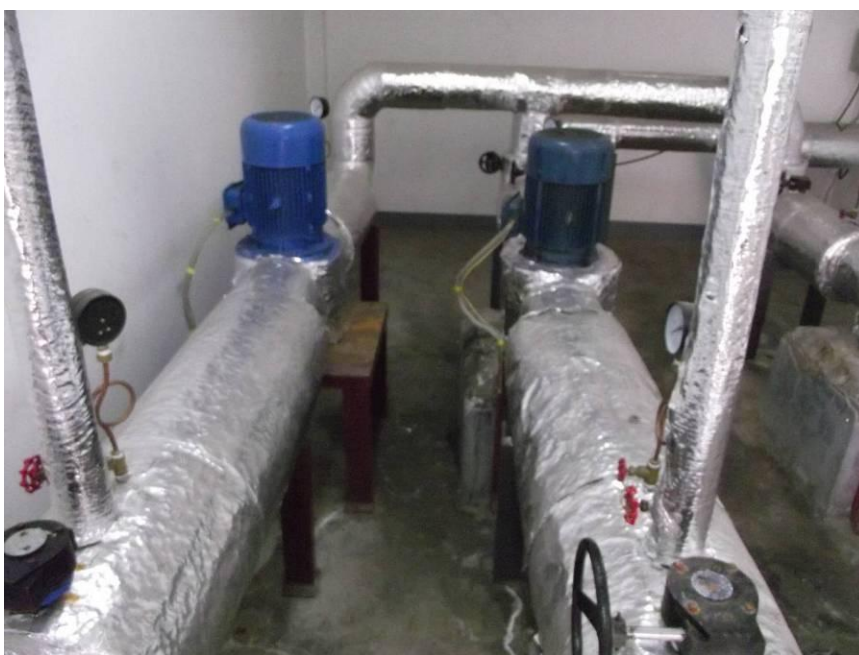
图 2-2 冷水泵房

厂家	型号	台数	功率 (kW)	转速(r.p.m)	扬程(m)	流量(m ³ /h)
上海一泵	GDL	3 (2 用 1 备)	11	2900	72	12

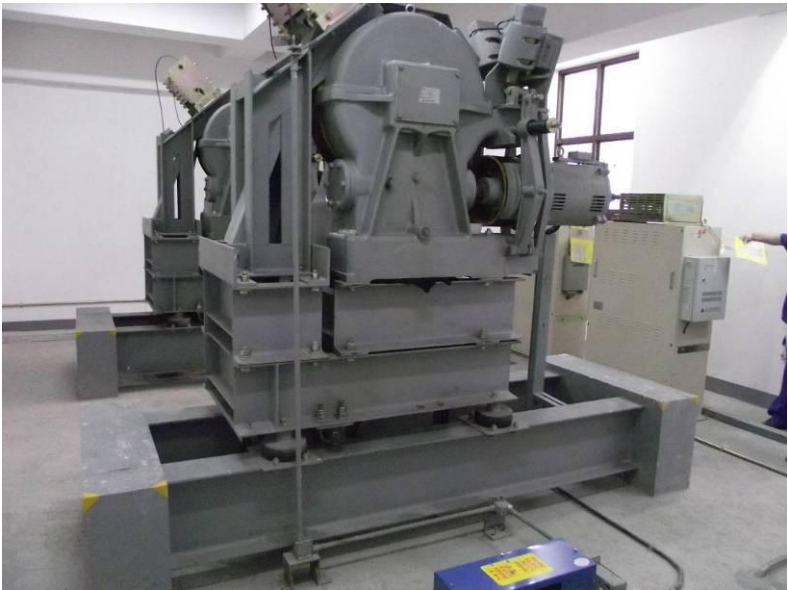
图 2-3 电梯机房

行政楼共有电梯 4 台，其中客梯 2 台，生产厂家为上海三菱电梯公司，功率为 13.5 kW；杂物货梯 2 台，生产厂家为上海三菱电梯公司，功率为 13.5 kW；控制方式为交流变压变频调速。电梯平时保养

都有明确规定。由电工定期巡检保养，电梯系统清单如下。

行政楼的 4 部电梯均已采用了节能变频技术，技术改造空间不大，从管理上分析，目前所有电梯在管理上均是全天开放无限制使用，在此建议在电梯管理上进行分时关闭管理，在夜晚人流量低的情况下可以关闭一部客梯梯，只开一部，这样也可以节省部分电能，按每天停机从 23:00 到次日 6:00 共 7 小时，单台客梯 13.5Kw 按 0.5 的空耗计算。全年 250 天节约电能 $13.5 \times 7 \times 250 \times 50\% = 11812.5$ kWh，折标煤 4.77 吨/年。

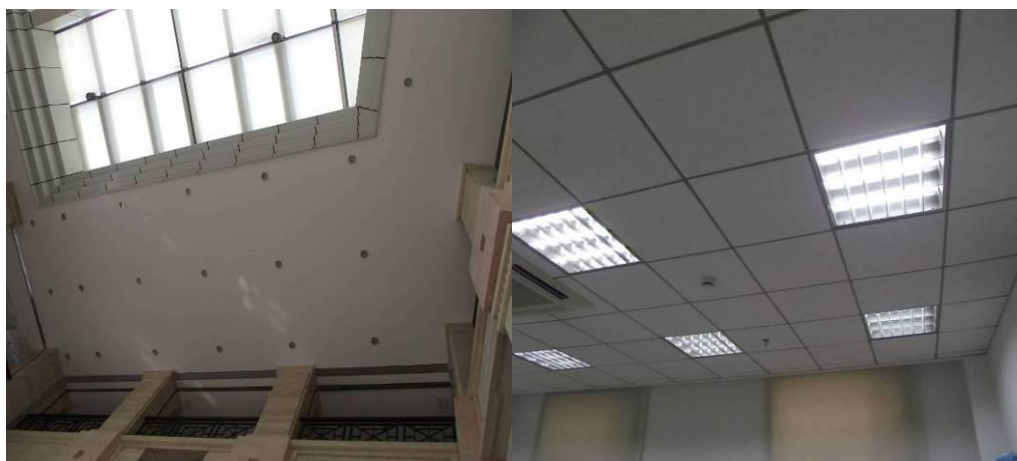
图 2-5 行政楼大厅和办公区域照明系统

行政楼的照明系统分为公共照明系统和室内照明系统；其中公共区域包括大厅、走廊、楼梯道、卫生间等，公共区域的照明灯具为节能型螺旋筒灯，功率密度为 5.86 w/m^2 ，控制方式为人工控制；室内照明区域的灯具为普通 T8 日光灯灯，功率密度为 24 w/m^2 ，控制方式位分级控制。

由于行政楼楼顶采用镂空的横梁结构，以及四周采用高窗墙比的建筑结构，所以该建筑大厅的自然采光非常好，但是其他区域的对自然采光的利用率却不高，据审计组走访发现，该楼的办公区域自然采光较弱，审计组在走访时间为下午 3 点左右，但此时很多办公室内日光灯都是完全开启的。

行政楼办公区域的照明全部为普通 T8 型日光灯，这种日光灯相比 T5 电子式节能灯管比较耗能，因此建议行政楼的管理人员可以按照合同能源管理的方式对照明系统进行节能改造。T5 电子式节能灯管更比 T8 传统灯省电 30% 以上，经计算，更换 T5 灯管后，可实现节能潜力 22.94 吨标准煤。

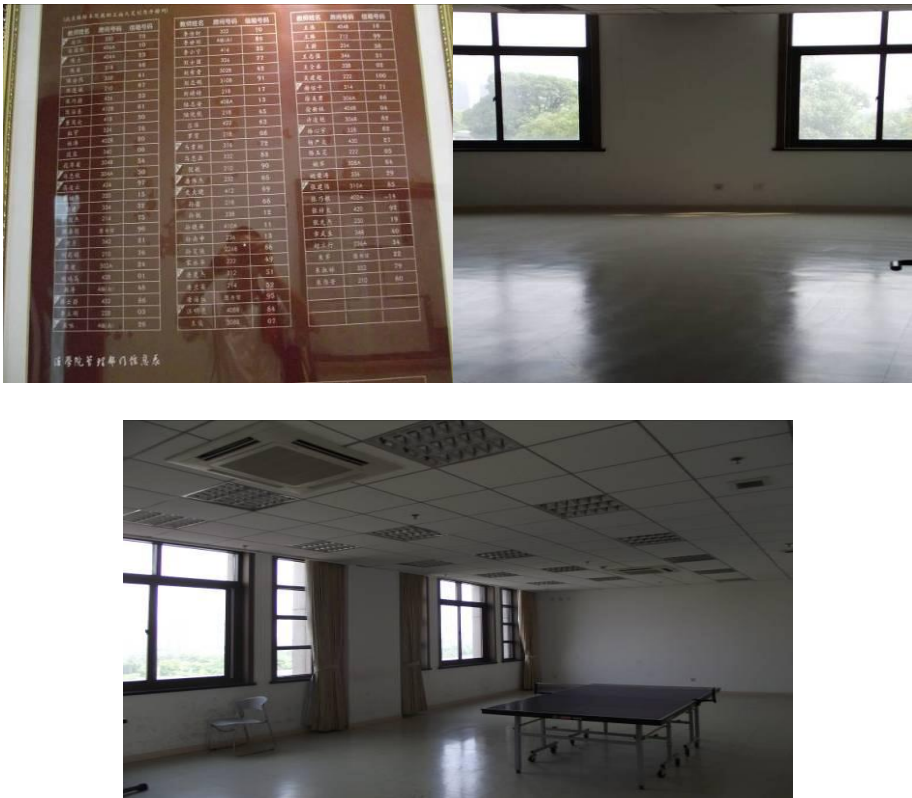
图 4-2 行政楼空置房间

照明：行政楼的实际使用率非常低，在审计组调查期间发现行政楼的第一层所有办公室均为空置状态，二、三楼的行政办公室使用率也非常低，老师办公室一周使用次数 1~3 次不等，每次使用时间 2~4 小时。经统计，行政办公室和教师办公室的总体空间利用率在 30%左右。

1) 行政楼现存在的主要问题是能源的人均利用率不高，房间时空利用率不高，据调查，老师办公区域的使用率较高，而管理人员的办公区域使用率很低，总房屋时空使用率只有 30%左右，但却消耗掉使用率 100%时的能源。因此建议复旦大学提高该楼的能源使用效率及房屋使用率。

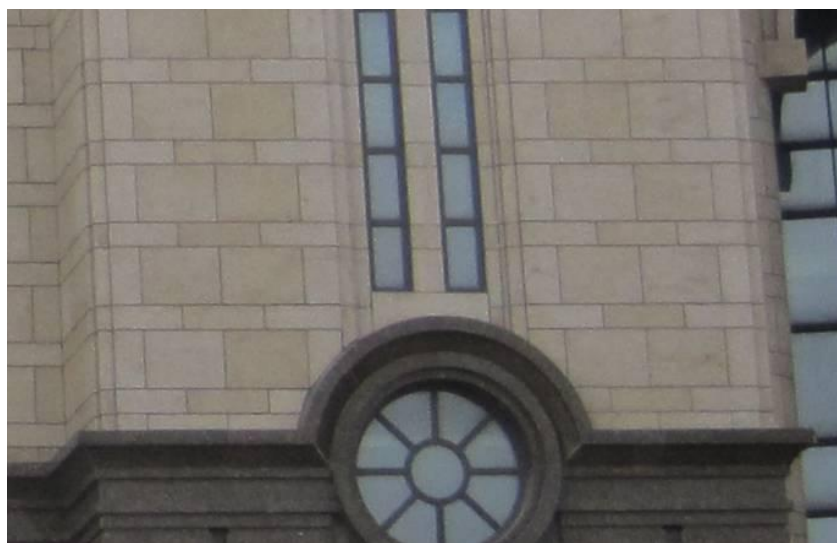
图 4-3 行政与会议中心外墙外观

复旦江湾行政与会议中心始建于 2007 年，属于新楼房，墙面粉刷等较好，没有出现剥落，裂缝等现象。外部填充墙设计使用 240 厚混凝土小型砌块砌筑，用 20 厚 1: 2 水泥砂浆（加 3%~5%防水剂）抹面；未设外墙保温层。经计算，墙体导热系数与《公共建筑节能设计标准》中夏热冬冷地区的外墙传热系数不得大于 1（w/m²×k）的要求相比，刚好满足节能设计要求。该楼外墙如下图。

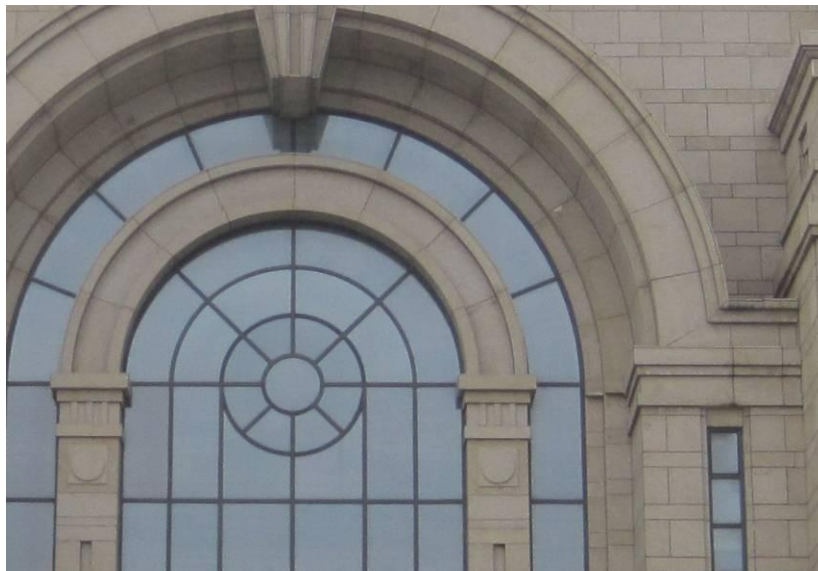
图 4-4 行政与会议中心外窗外观

复旦江湾校区行政与会议中心外门采用 12 厚安全玻璃门；外窗采用 6 厚普通玻璃（内）和 6 厚镜面玻璃（外）组成的中空双层玻璃；幕墙玻璃采用 12 厚双层夹胶玻璃；内门窗采用 5 厚普通玻璃；节能铝合金窗框。经计算，外门窗的传热系数都满足《公共建筑节能设计标准》中其传热系数均低于 $2.8 (w/m^2 \times k)$ 的设计要求。其外窗外观如下图所示。

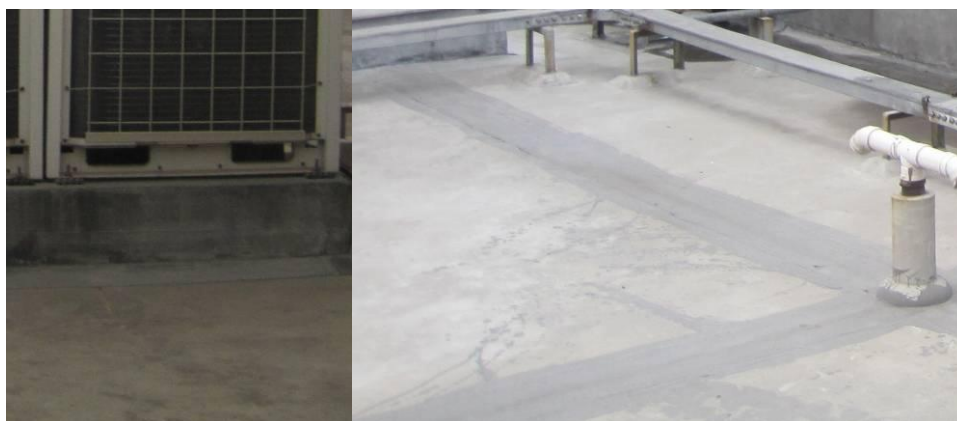
图 4-5 行政与会议中心屋顶外观

屋面采用钢筋混凝土屋面板，用膨胀珍珠岩板找坡 2%，最薄处 30 厚；20 厚 1:3 水泥砂浆找平层；25 厚挤塑聚苯乙烯泡沫塑料板保温层；40 厚 C15 细石混凝土找平层；1.5 厚三元乙丙防水卷材两道；10 厚白灰砂浆隔离层；40 厚 C15 细石混凝土，双向配筋。经计算传热系数 $K \leq 0.60 \text{ kw/m}^2$ ，满足《公共建筑节能设计标准》所规定的屋面传热系数低于 0.70 kw/m^2 的要求。该楼层面如下图。

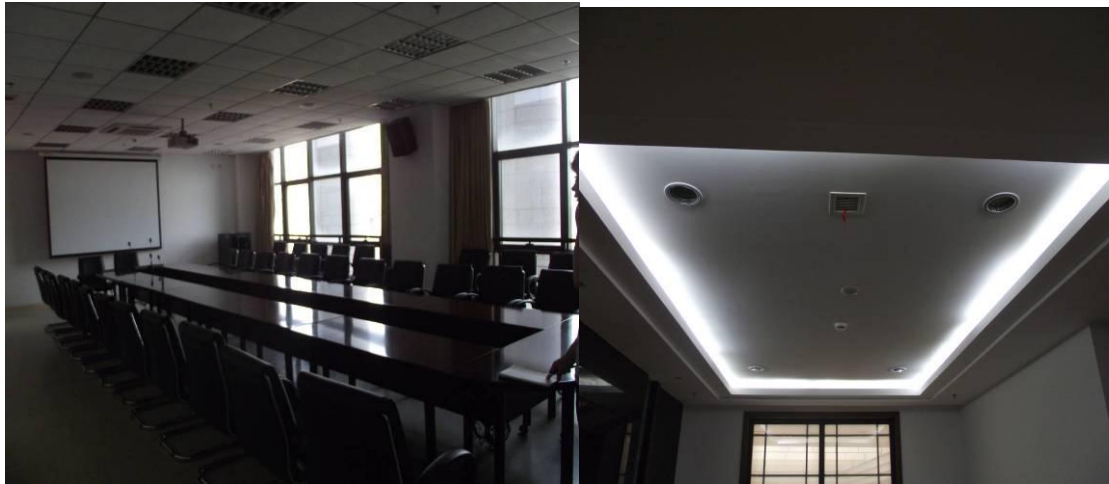
图 5-1 会议室空调系统

下图为空无一人的会议室仍开着空调系统，电梯门厅的吊灯在自然照度足够的情况下仍然开启。

行为节能对于学校楼宇来说具有很大的节能空间，并且行为节能也是在校老师和学生应该身体力行的义务和责任。因此，应加强大楼使用人员的节能意识。建议行政楼管理人员制订适合该建筑实际情况的节能行为规范，并且定期开展学习班对行政楼使用人员进行分批培训，使师生的节能意识得到真正落实。

- 1) 室内温度控制在夏季 26℃ 以上、冬季 20℃ 以下。
- 2) 尽量做到人走灯关
- 3) 将一些照度偏高的区域少开一部分灯具
- 4) 采暖季、空调季随手关门关窗、白天关灯、下班关电脑、室内无人时随手关闭空调机
- 5) 在长时间离开时，将电脑设置为休眠或节能状态，下班后，关闭显示器、饮水机、电视等办公设备的电源、降低打击能耗。

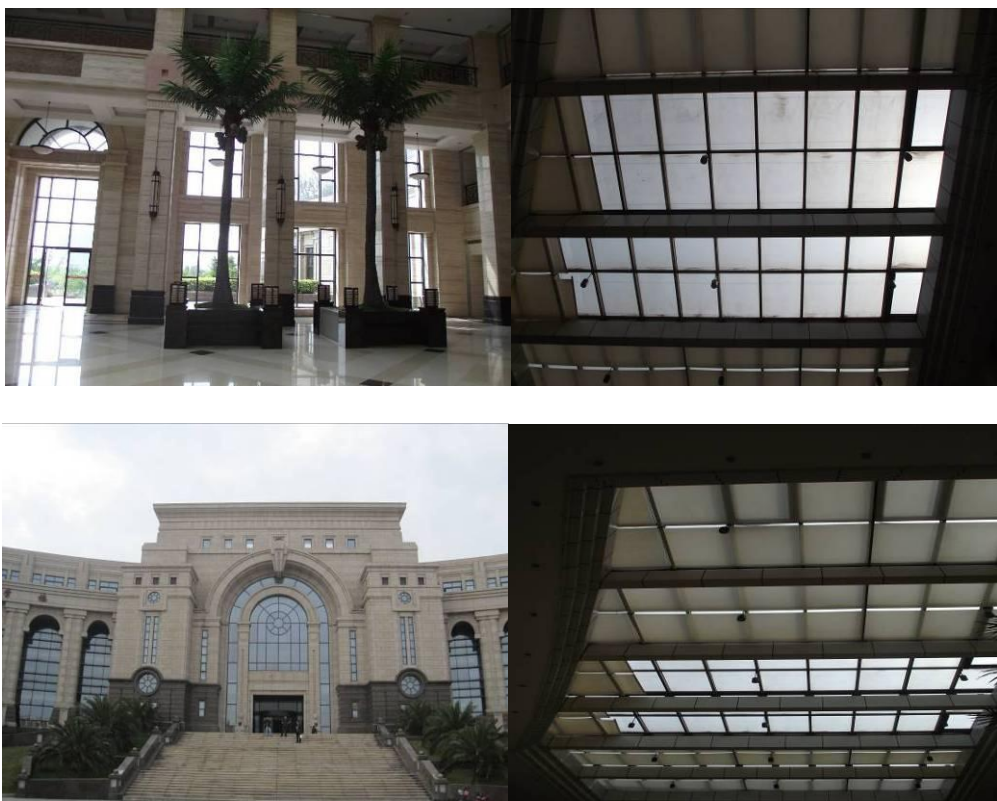
图 5-2 大厅的大范围玻璃幕墙和调控大厅顶层的梁膜结构

行政楼的窗墙比较高，据现场勘探，大厅较大面积的玻璃幕墙所使用的玻璃为普通单层钢化玻璃，保温效果比较差，大部分窗户为双层真空玻璃，保温效果较好。大面积玻璃幕墙并无遮阳系统，在使用空调系统时会造成巨大的浪费。

节能建议：首先对行政楼的玻璃幕墙及窗户装置外遮阳系统，从长远考虑，可以在将来条件许可的情况下可以将大厅现在的普通玻璃更换为双层中空玻璃或者在玻璃表面贴保温膜，达到更深层次的节能。
