复旦大学 光华楼 能源审计报告

复旦大学
二零一一年四月

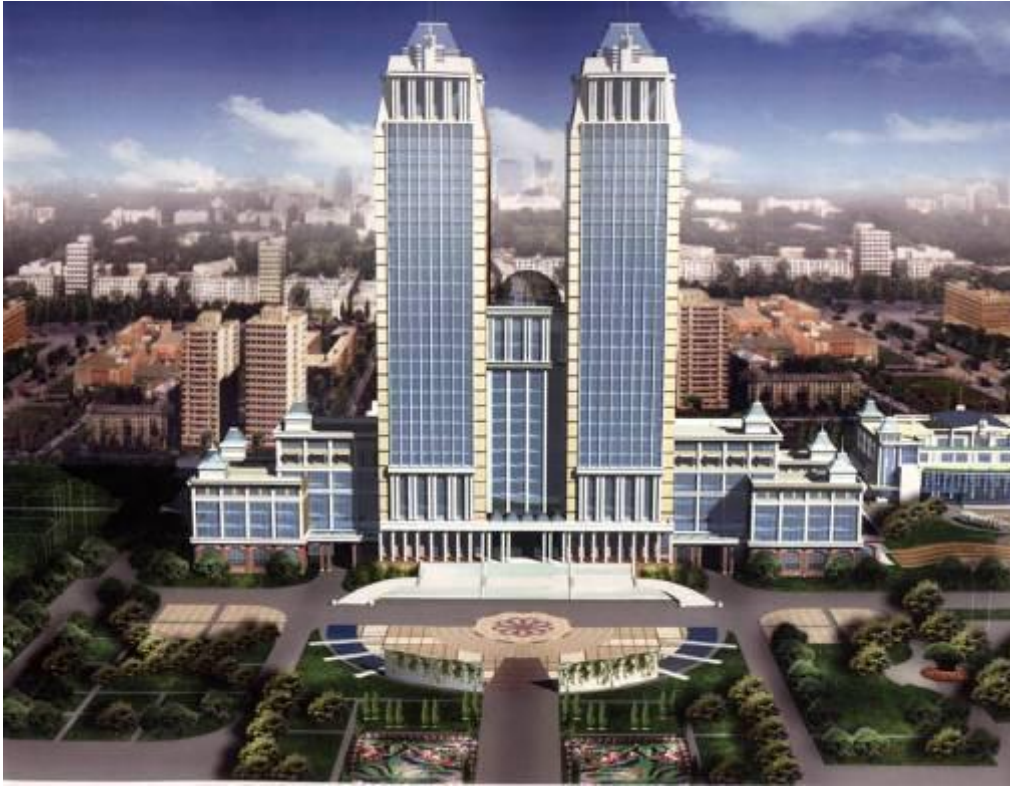
图 1-1 复旦大学光华楼外观

复旦大学光华楼位于复旦大学邯郸路北校区的东部校园内，东临国定路，西侧为校区原建筑，南侧为广场，为复旦百年第一楼。光华楼是一座集教学、办公、科研、公共接待等功能为一体的智能化、环保型的综合性大楼。按其功能要求分为三大部分：塔楼部分为办公区，塔楼中间连接体为资料阅览、展览区；东侧裙房为接待、会议、科研区；西侧裙房为教学区，各自设单独的出入口。

光华楼坐北朝南，为现浇钢筋混凝土框架—核心筒结构。总建筑面积 120673.2 平方米，地上建筑面积约 98,823 平方米，地下建筑面积约 10,643 平方米。光华楼分东西主楼和东西辅楼。两幢主楼之间有走廊连通。主楼 30 层，标准层层高 4.2 米建筑高度 142.2 米；辅楼 8 层，标准层层高 4.5 米，建筑高度 37.6 米；并有两层地下室，层高 6.4 米。

光华楼外墙用 200,250,350 厚多孔砖砌筑，并采用外保温形式。外窗为断热铝合金窗框，用中空双层玻璃镶嵌组成。该建筑设计耐火等级为一级，抗震设防烈度为 7 度，屋面防水等级为一级，地下室防水等级为二级。

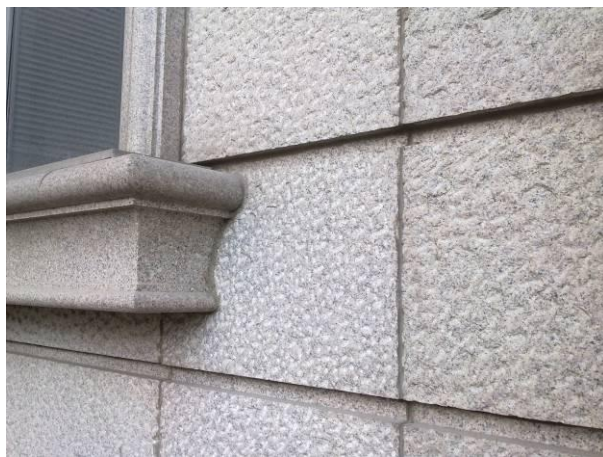
图 4-3 复旦大学光华楼外墙外观

复旦光华楼始建于 2005 年,属于次新楼房,墙面粉刷等还较好,没有出现剥落,裂缝等现象。外墙设计使用 200, 250, 350 厚加气混凝土墙,用 20 厚 1: 2 水泥砂浆(加 3%~5%防水剂)抹面;设外墙保温层。经计算,墙体传热系数低于《公共建筑节能设计标准》中夏热冬冷地区的外墙传热系数不得大于 1 (w/m²×k) 的标准,满足节能设计要求。该楼外墙如下图。

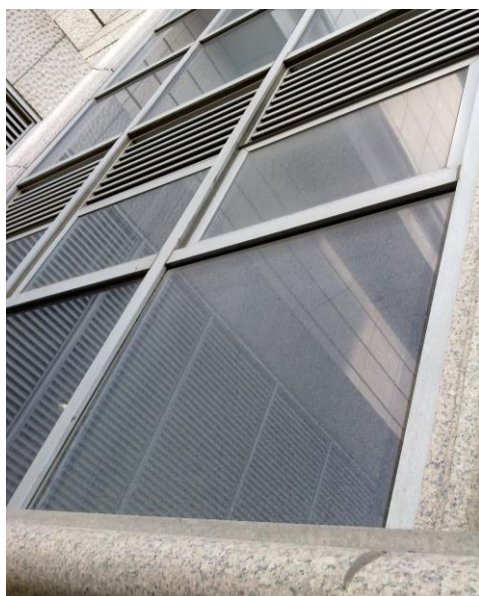
图 4-4 复旦大学光华楼外窗外观

复旦光华楼的标准层外窗采用中空双层玻璃，铝合金窗框，窗墙比很大，没有遮阳，采光效果较好；内窗一般采用 5 厚浮法玻璃。外门采用 (6+3+6) 钢化中空玻璃，内门一般采用木门，涂防潮防腐漆。经计算，外门的传热系数低于《公共建筑节能设计标准》中 $2.8 \text{ (W/m}^2\text{K)}$ 的标准，符合设计要求，但外窗传热系数略高于 $2.8 \text{ (W/m}^2\text{K)}$ ，不满足要求。其外窗外观如下图。

光华楼的窗墙比较高，据现场勘探，窗户所使用的玻璃中空双层玻璃，保温效果较好，大部分窗户并外无遮阳系统，在使用空调系统时会造成巨大的浪费。

节能建议：对窗户进行改造并对南面窗户增加外遮阳装置。

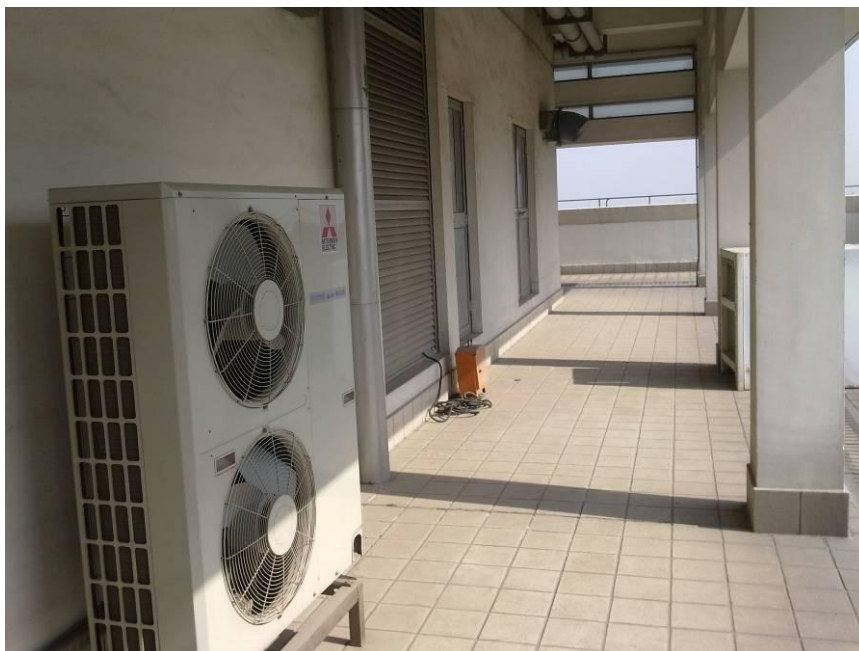
图 4-6 复旦大学光华楼屋顶外观

光华楼屋面采用捣制钢筋混凝土屋面板，用 1:8 水泥加气混凝土找坡 2%，最薄处 30 厚；20 厚 1:2.5 水泥砂浆找平层；1.2 厚聚氨脂防水涂膜，1.5 厚三元乙丙防水卷材；30 厚挤塑聚苯乙烯泡沫塑料板，40 厚 C20 细石混凝土防水层。经计算传热系数满足《公共建筑节能设计标准》所规定的屋面传热系数低于 0.70 kw/m^2 的要求。该楼屋面如下图所示。

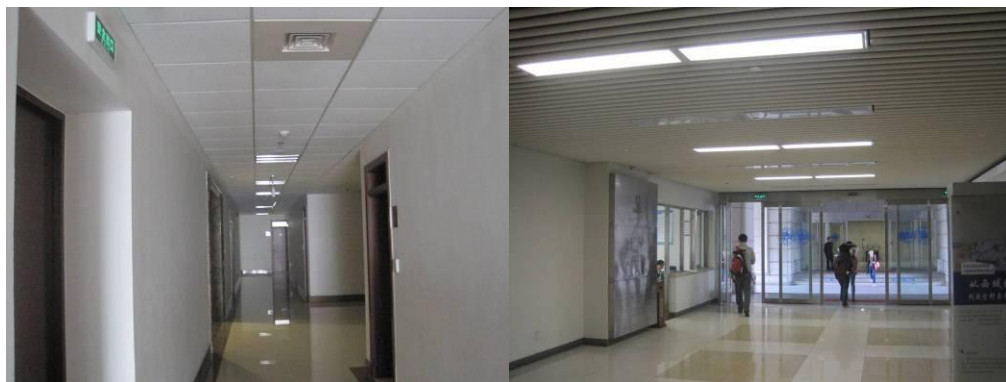
图 5-1 光华楼内走廊，大厅照明浪费

光华楼的建筑特性使其对自然采光及通风都非常的好，所以像走廊及大厅这类公共区域在日照正常的情况下采光已经可以达到国家标准，因此这类地方的照明系统实际可以少开或不开，建议光华楼相关物业人员建立定时巡检制度，发现有不合理的使用时应立即制止。

图为光华楼走廊照明在自然照度已很高的情况下仍开启。

照度传感控制：在靠近外窗的典型区域安装照度传感器，通过对空间照度的监测自动调整灯具照度和照明工作时间，充分利用自然光进行照明。

空间占用控制：安装人员移动探测器，在长时间无人进入时关闭区域照明，如走廊、楼梯和卫生间等区域。

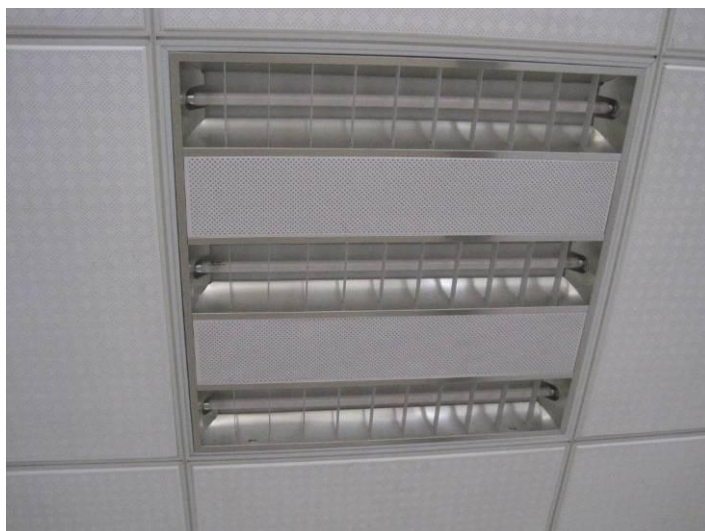
图 5-2 光华楼办公室内的 T5 型节能灯管

光华楼的照明灯具基本为节能灯和 T-5 日光灯（电子镇流器），照明器具的节能效果显著。但在审计组调查过程中发现，照明系统的使用存在很多不合理和浪费的地方，比如许多教室内只有少量自习学

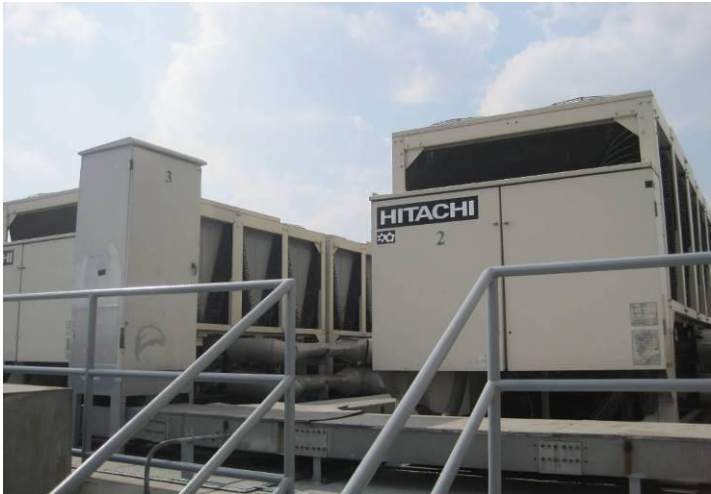
图 5-5 风冷热泵机组图

风冷热泵系统共有 15 台冷水主机，水系统为一次泵定流量系统，这种系统为了保证空调水系统的流量恒定，在供回水管路之间装有旁通阀，由管路压差控制旁通阀的启闭。但在实际运行中，压差设定值、压差实测值和控制逻辑存在一些缺陷，导致旁通阀的启闭不能很好地与系统负荷变化相匹配，使得空调供回水直接混合，造成了能源的浪费。

2) 重新启用并升级空调自控系统，升级后的空调自控系统可实现以下功能：

3) 对气候以及负荷需求情况进行监测，根据运行负荷需求自动决定启动机组并进行台数控制，自动调整出水温度设定值，与水泵变频相协调，使机组始终处在最佳的状态。通过优化运行，最大限度地实现空调系统的节能，并充分发挥出水泵变频器的节能潜力

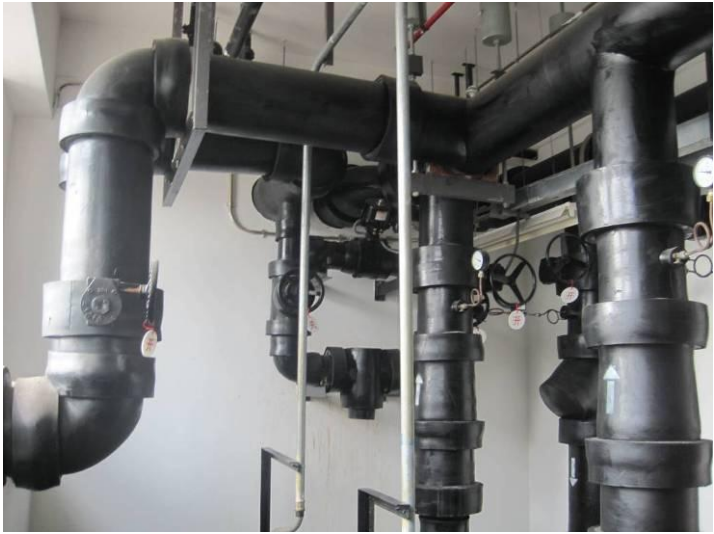
图 5-8 风冷机组冷水泵系统

10) 光华楼风冷机组的冷水泵为一次泵定流量系统，水量无法根据负荷变化调节，水泵一直运行在工频状态，消耗大量电能，建议增加水泵变频装置，当系统负荷减小、水量需求减小时，通过降低水泵的输入频率来降低水泵的转速，调整系统供水量，恒定供回水温差，

a 增加水泵变频装置，当系统负荷减小、水量需求减小时，通过降低水泵的输入频率来降低水泵的转速，调整系统供水量，恒定供回水温差，从而降低水泵能耗，达到节能的目的。

b 建立水泵变频自动控制方案，为变频器增加节能控制逻辑，并与空调机组自控系统相配合。通过监测系统各关键参数，来控制水泵的运行频率，使之与系统实际运行状态相协调，合理确定变频时段和频率，最大限度地发挥变频技术的节能效果。通过变频技术改造后可以实现空调系统节能 20% 的潜力，以空调系统 2010 年的电力消耗为 3171040 kWh 计算，可节能 634208 kWh，折合标准煤 256.22 吨。

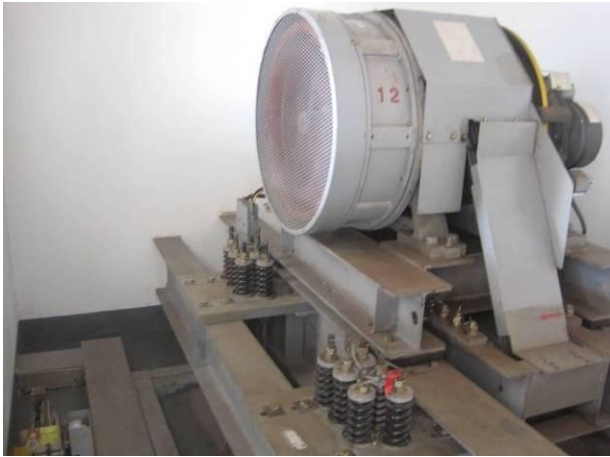
图 5-10 光华楼电梯机房图

光华楼的电梯系统全部做过变频技术改造，且采用分层控制的运行方式，技术节能的潜力不大，建议光华楼物业加强对电梯的巡检和维护工作。据复旦大学提供的资料，光华楼夜间共有 6 台客梯处于全开状态，在此建议可在晚上人流较少的时间关闭一半的电梯，在电梯

运行数量上做出压缩，按照每天有 3 台电梯少开 6 小时计算，电梯功率为 18.5 kW，空载率为 0.5，全年工作天 250 天计，这样每年电梯就可以节约 $3 \times 6 \times 18.5 \times 0.5 \times 250 = 41625$ kWh，折合标准煤 16.8 吨。

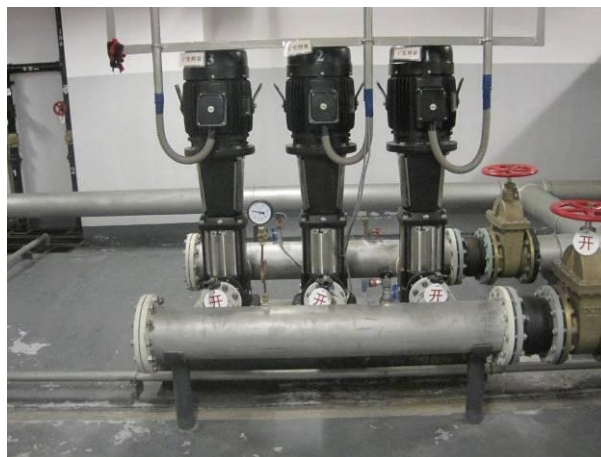
图 5-12 做过变频改造的三台生活水泵

光华楼目前常开的生活水泵均已做了变频改造，加装了 ABB 变频控制器，技术较为先进，节能空间不大。
