复旦大学 本部食堂 能源审计报告

上海大学
二零一一年四月

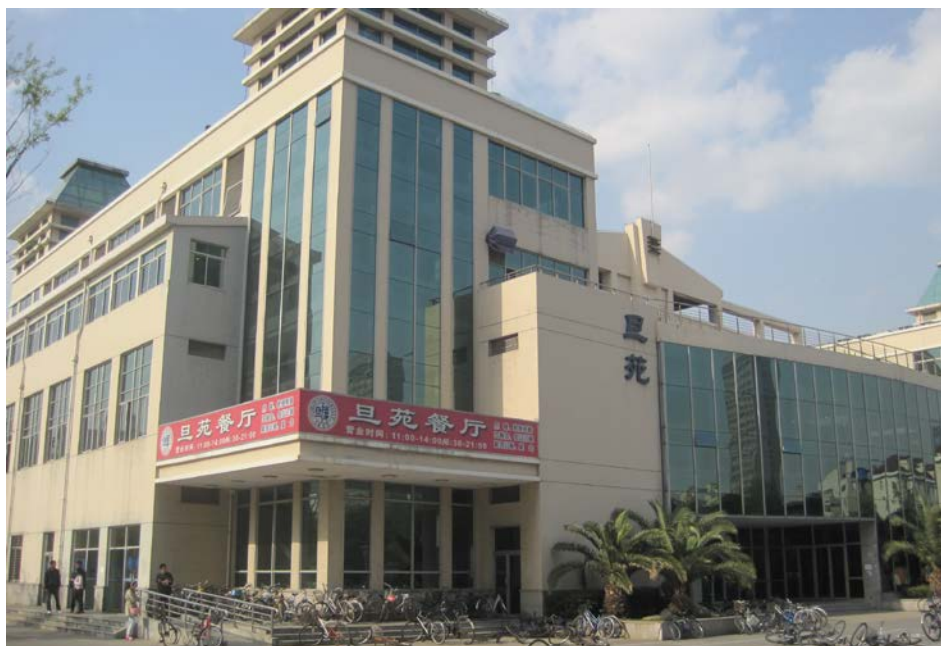
图 1-1 复旦大学本部食堂（旦苑）

旦苑食堂坐北朝南，为现浇钢筋混凝土框架——剪力墙结构。总建筑面积 10795 平方米。建筑总高度 26.2 米，地上四层，标准层层高 4.0 米，5 米，一层面积 2869 平方米，二层 3003 平方米，三层 2356 平方米，四层 2018 平方米。另有地下一层，层高 5.0 米，面积 522 平方米。

旦苑食堂外墙用 240 厚实心砖砌筑，未采用外保温形式。建筑窗墙比很大。幕墙玻璃为铝合金窗框，玻璃用 8+0.76+5 夹胶玻璃，外侧玻璃为镀膜玻璃，内侧玻璃为白玻。卫生间门窗采用 5 厚压花玻璃，其余门窗采用 5 厚浮法玻璃。该建筑设计使用年限为 50 年，耐火等级为二级，抗震设防烈度为 7 度，屋面防水等级为一级，地下室防水等级为二级。

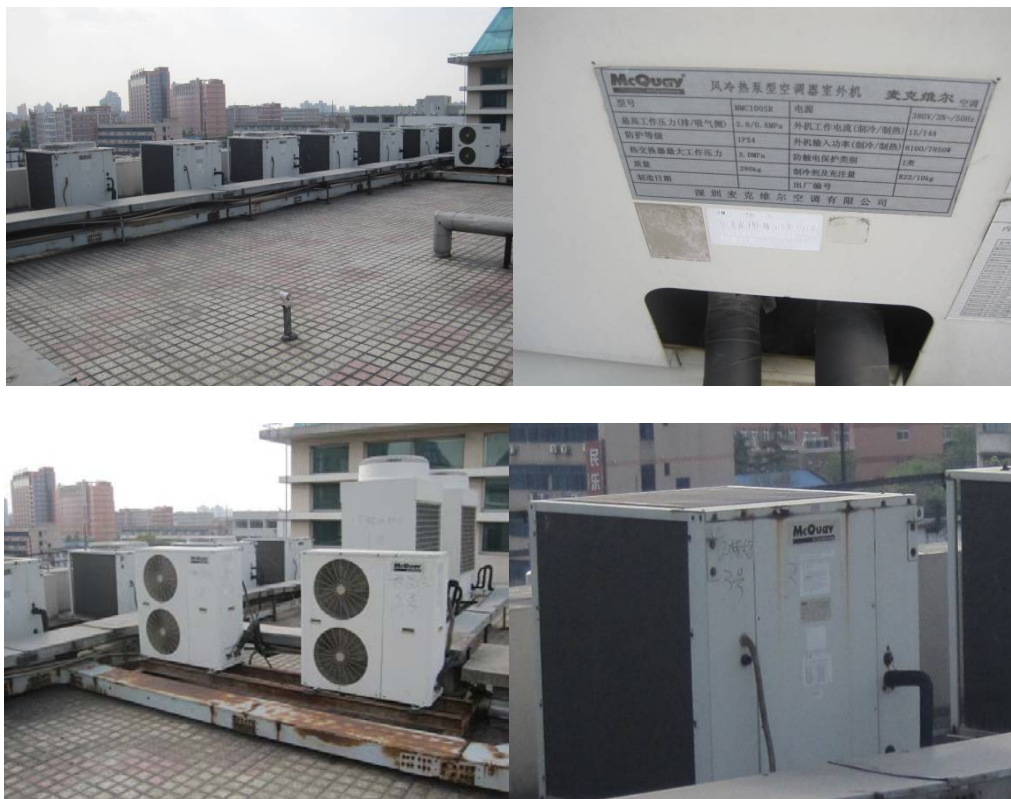
图 2-1 本部食堂空调外机

本部食堂空调系统型号较为杂乱，据复旦大学总务处提供的资料显示，食堂空调系统由 20 台各种型号分体式空调和 VRV 空调机组组成，主要用于食堂用餐区域的制冷及制热，保证师生用餐的舒适度。空调设备明细见下表。

本部食堂只有 VRV 空调系统和单体式空调两种。VRV 空调主要提供大厅使用，分体式空调则负责小面积的房间如食堂的办公室等。空调系统的技术节能潜力不大，应主要注重建筑物的隔热保温。

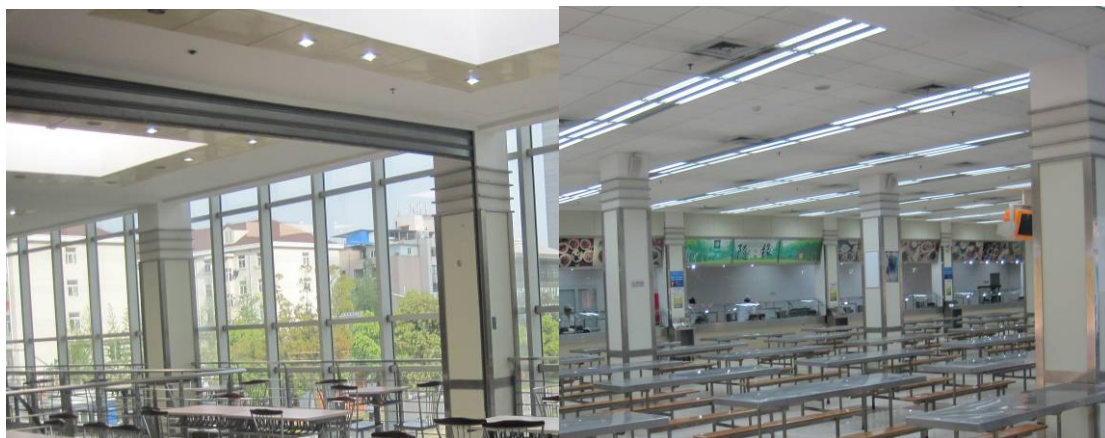
图 2-2 本部食堂一二楼大厅照明系统

建筑一层南侧为大面积玻璃幕墙，能够保证自然采光的充足，但是审计组在调查中发现即使自然采光充足，在非用餐时段，食堂一层的照明系统仍然全部打开的，造成能源的浪费，因此建议学校加强对照明灯具开放时间的管理。二三层食堂也存在非用餐时间大面积照明系统开启的状况。

从上图可以看空荡荡的餐厅内照明系统全部处于开启状态。

2) 较少学生用餐的时段，应只打开一部分区域的灯具，没人用餐时应尽量全部关闭。若严格执行，上午 9:00-10:30，下午 1:30-4:30 都可以不开灯具，可节能一半左右。

3) 本部食堂对用能设备的管理较差，特别是照明系统。空无一人的大厅照明也全部开启，应该缩短照明系统的使用时间，上午 9:00-10:30，下午 1:30-4:30 都可以不开灯具，可节能一半左右。其他用能设备也同样应该加强控制。

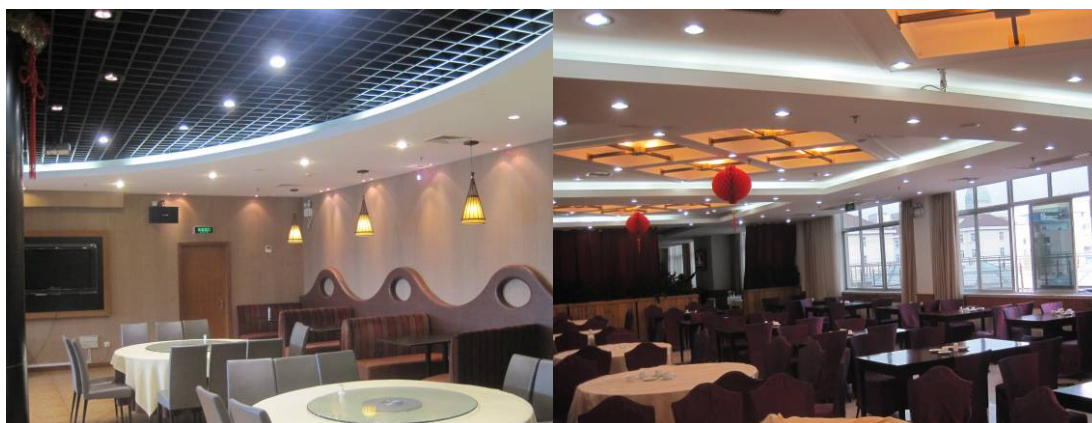
图 2-3 三楼教授餐厅照明系统

以上照片所拍摄的时间为下午 3 点左右。可以看出在餐厅空无一人的时候，照明设备却全部开启，造成了较大的浪费。

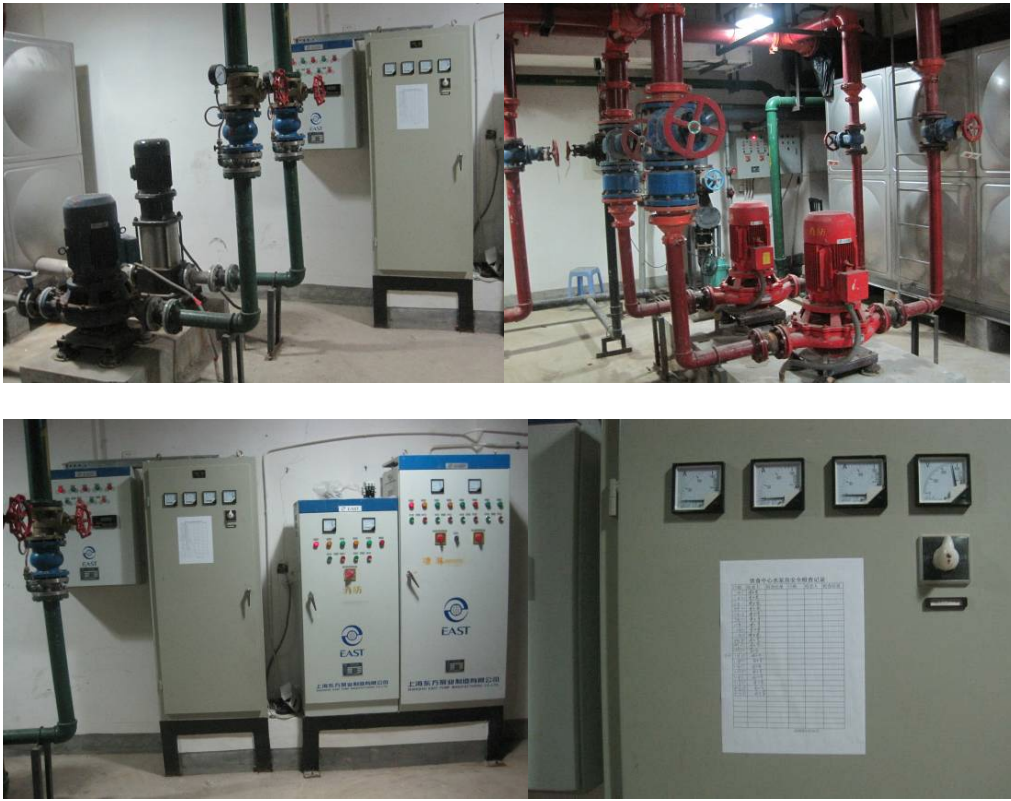
图 2-4 泵房及水泵，控制柜铭牌

本部食堂目前配备 4 台水泵，其中生活给水泵 2 台，主要负责食堂的日常用水。消防给水泵 2 台，开启频率非常低，基本处于常闭状态。其水泵设备明细如下。

水泵已经做过变频改造，节能潜力不大。

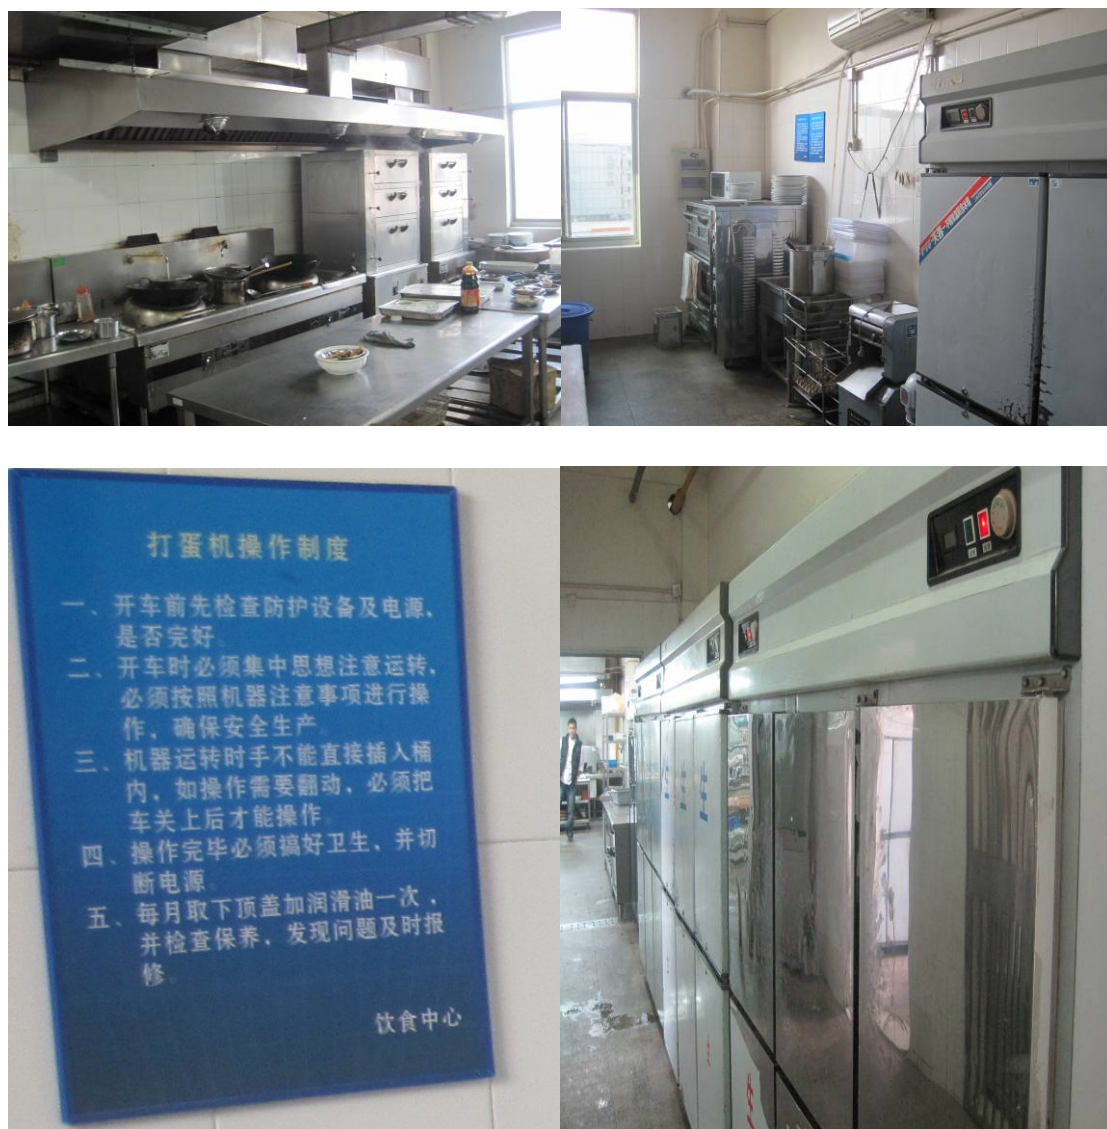
图 2-5 厨房用能设备

经调查统计，本部食堂的厨房设备，以及一些办公设备统计如下。
总功率为 296.2 kW。

食堂的厨房设备器具并没有考虑节能方面的因素，在此建议可通过第三方专业节能公司以合同能源管理的形式对现有炉头进行改造，由双方对节能量进行利润分成，这样可解决校方因资金压力不能启动项目的问题，根据节能公司的经验，可在现有基础上 20% 的燃气消耗，即每年可节约 $110.92 \times 0.2 = 22$ 吨标煤。

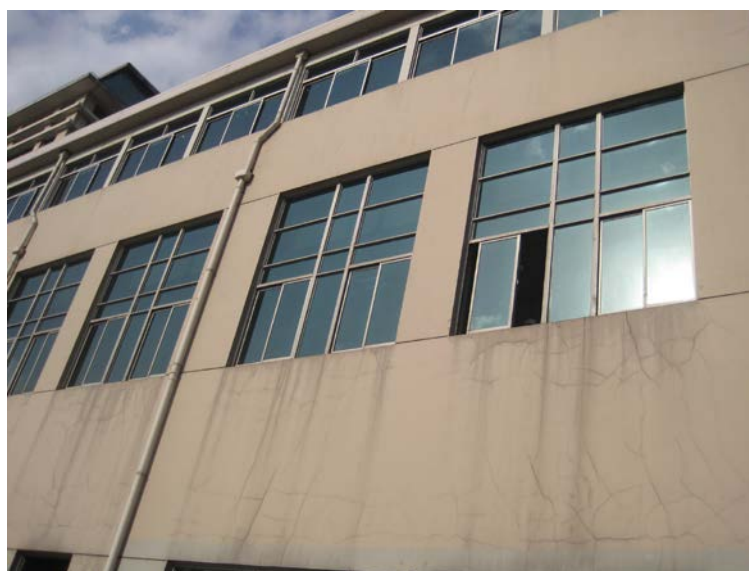
图 4-3 复旦大学本部食堂外墙外观

复旦本部食堂（旦苑）始建于 2005 年，属于次新楼房，墙面粉刷等还较好，没有出现剥落，裂缝等现象。外部填充墙设计使用 240 厚实心砖墙，用 20 厚 1:2 水泥砂浆（加 3%~5% 防水剂）抹面；未设外墙保温层。经计算，墙体导热系数大于《公共建筑节能设计标准》中夏热冬冷地区的外墙传热系数为 1 ($\text{W}/\text{m}^2 \times \text{K}$) 的标准要求，不满足节能设计要求。该楼外墙如下图。

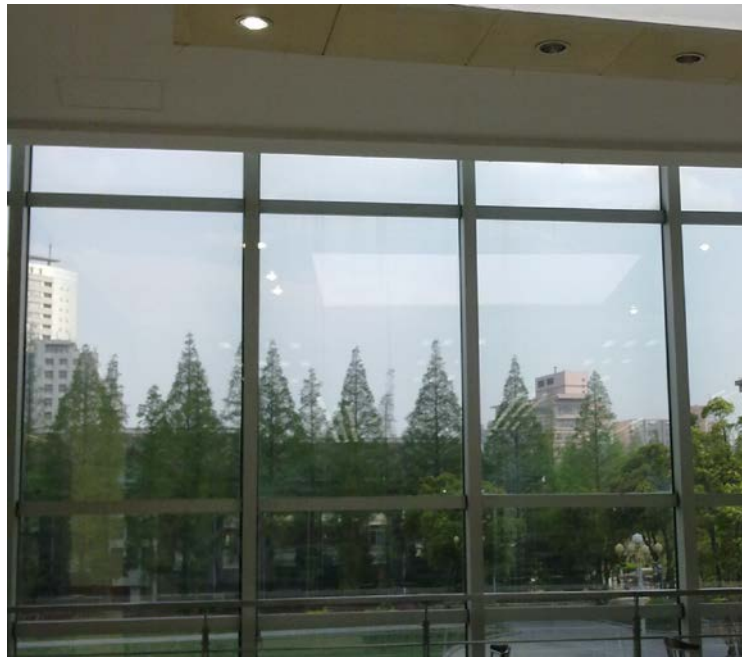
图 4-4 复旦大学本部食堂外窗外观

复旦本部食堂幕墙玻璃采用 8+0.76+5 夹胶玻璃，外侧玻璃为镀

膜玻璃，内侧为白玻，喷漆铝合金窗框，没有遮阳，采光效果较好；外门玻璃为 8 厚浮法玻璃。经计算，外窗的传热系数低于《公共建筑节能设计标准》中 $2.8 (w/m^2 \times k)$ 的标准，符合设计要求；而单玻外门不符合要求。其外窗外观如下图。

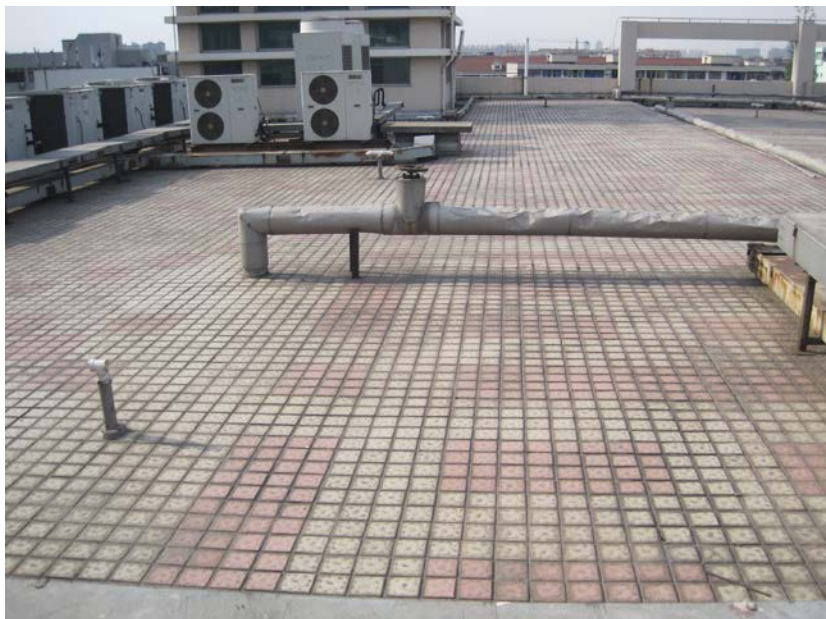
图 4-5 复旦大学本部食堂屋顶外观

本部食堂屋面采用 30 厚细实混凝土面层，用陶粒砼材料找坡，起始厚度 30 mm；20 厚 1:2.5 水泥砂浆找平层；1.5 厚三元乙丙防水卷材；25 厚挤塑板，30 厚 C20 细石混凝土防水层。经计算传热系数满足《公共建筑节能设计标准》所规定的屋面传热系数低于 $0.70Kw/m^2$ 的要求。该楼层面如下图。
