# 复旦大学 南区浴室 能源审计报告

复旦大学  
二零一一年四月

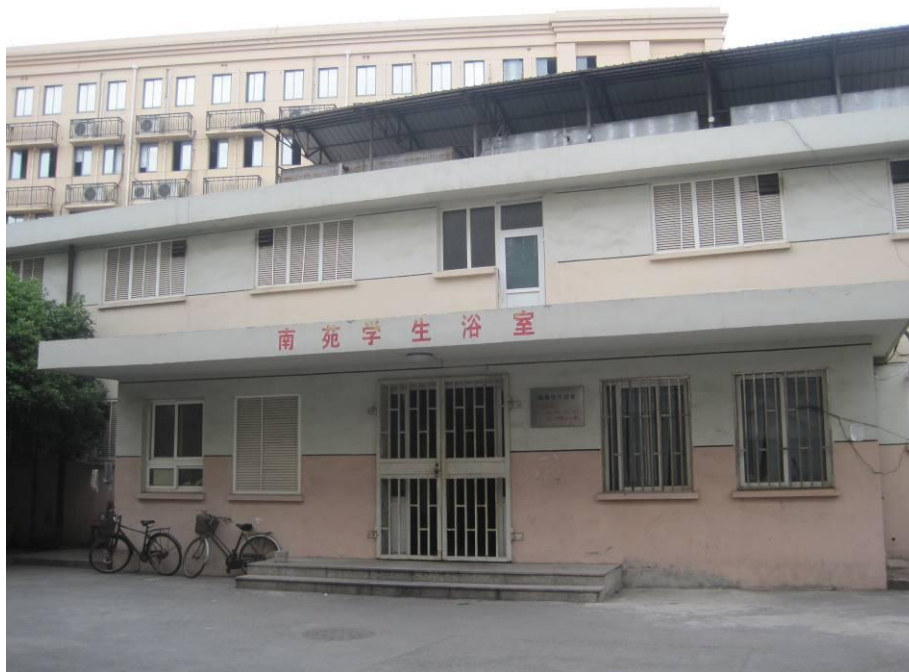
图 1-1 复旦大学南区浴室

复旦大学南区浴室位于复旦大学邯郸路南校区的二十九号楼旁，近政肃路，坐北朝南，为砌体结构。由于浴室建于 1980 年代，属于老旧房屋，基建档案已经丢失无从考证，我们只能从建筑年代，当时规范，以及观察照片等来进行估计。

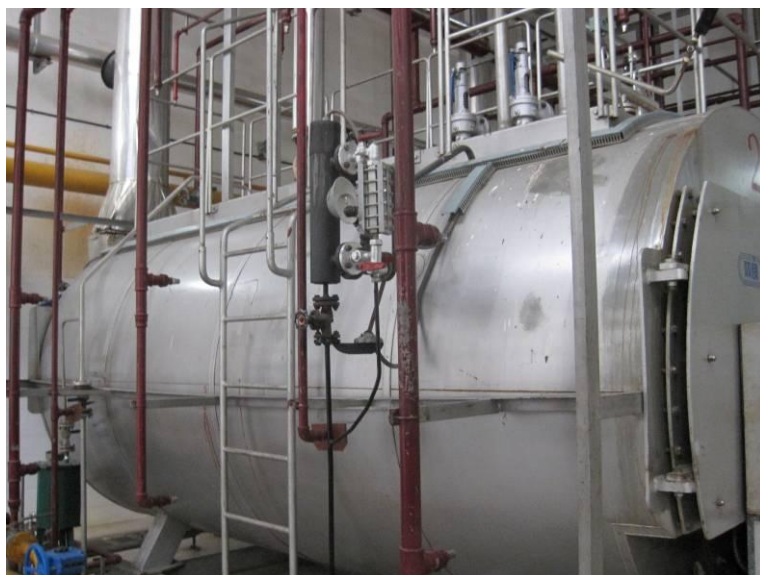
图 2-4 南区锅炉房

南区浴室是由南区锅炉房功能的。南区锅炉房位于国权路复旦出版社西，近皇冠酒店，负责供应整个复旦南区的宾馆，学生宿舍，食堂，浴室和开水房等的用能。蒸汽通过传输管道输送，每周会有专人对管道进行巡检维修，防止泄露。输送中的能耗损失，在费用结算的时候按照用量比例公摊给各个部门。下图为复旦南区锅炉房 2009 年和 2010 年每月的能耗变化。

2011 年 2 月，南区锅炉房进行了改造，用天然气代替城市煤气作为燃料。天然气热值高，价格相对便宜，有很多的优点。

- 1、南区浴室锅炉房经过改换天然气锅炉效率有了较大提升。
- 2、锅炉房操作人员缺乏相关节能管理知识，建议复旦大学对其进行专业节能培训。
- 3、对锅炉进行节能改造升级。
- 4、复旦大学南区锅炉房比较符合建设分布式供能系统的条件，建议请专业机构进行可行性研究，有可能取得较好的总体节能效果。

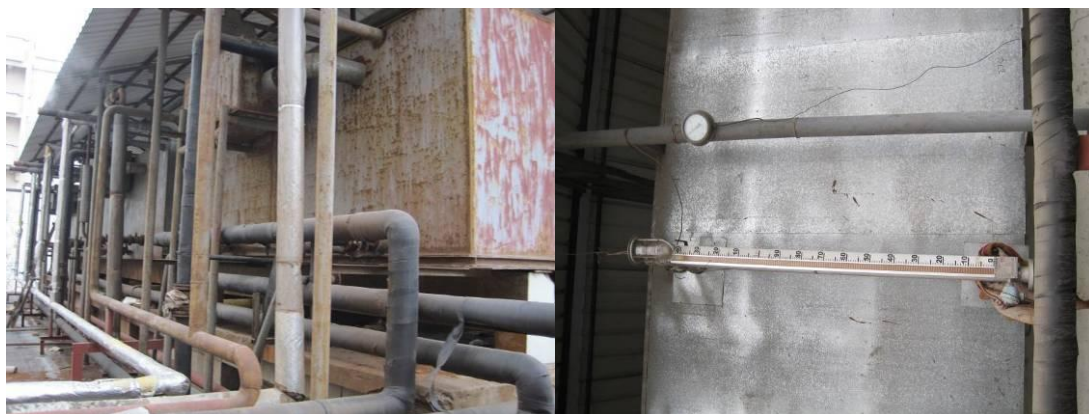
图 2-5 南区浴室屋顶水箱

经调查统计，浴室分上下两层，下层为男生浴室，上层为女生浴室，共 294 个淋浴喷头。浴房顶备有两个热水水箱，扩建出的泵房中还有两个热水箱盛装备用热水。水箱外部有大约 10 mm 厚的隔热保温材料，再在外部包裹一层铁皮，防止热量流失。

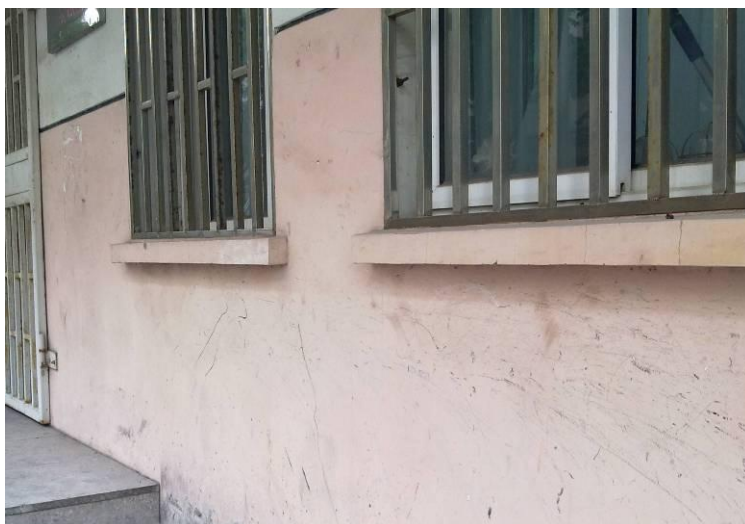
图 4-6 复旦大学南区浴室外墙外观

复旦南区浴室始建于 1980 年代，属于旧房，墙面粉刷等已经陈旧，有出现剥落，裂缝等现象。根据观察，外墙设计应是使用 240 厚实心粘土砖墙，未设外墙保温层。外墙传热系数与《公共建筑节能设计标准》中夏热冬冷地区的外墙传热系数不得大于  $1 (\text{w/m}^2 \times \text{k})$  的要求相比，应不能满足节能设计要求。该楼外墙如下图。

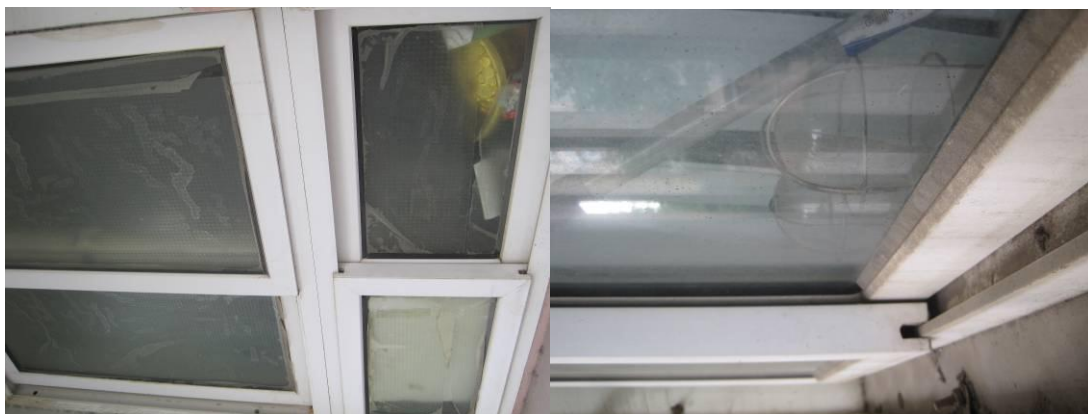
图 4-7 复旦大学南区浴室外窗外观

复旦南区浴室的外窗采用普通单层玻璃，塑钢窗框，没有遮阳。外门窗玻璃采用普通单层玻璃，塑钢窗（门）框。按《公共建筑节能设计标准》，其传热系数应均高于  $2.8 \text{ (w/m}^2\text{·k)}$ ，不符合设计要求。其外窗外观如下图。

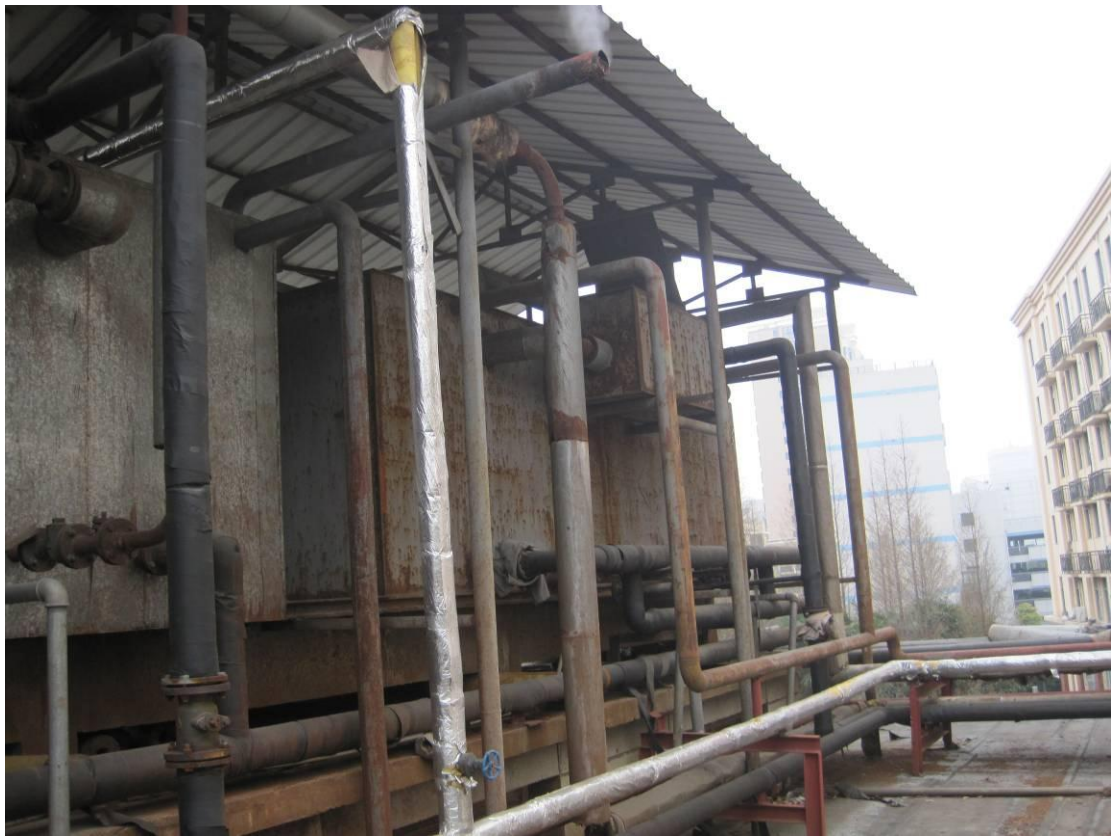
图 4-8 复旦大学南区浴室屋顶外观

根据当年规范，屋面应有防水层和隔热保温层。但因为属于隐蔽工程，详细的屋面做法（材料，厚度等）无从考证。屋顶上有两个大型水箱。导热系数应能满足《公共建筑节能设计标准》所规定的屋面传

热系数低于  $0.70 \text{ kW/m}^2$  的要求。该楼层外观如下图。

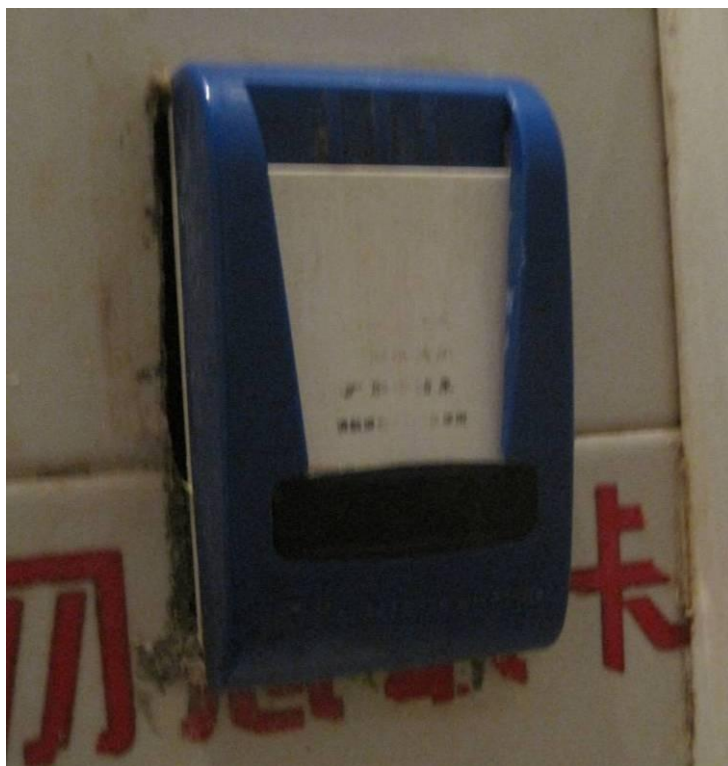
图 5-1 南区浴室一卡通计费终端

浴室曾经采用的是通票制，不限制洗浴的时间，因此学生不注意时间和用水，使浴室面临水资源严重浪费的困扰。经过改造，每个喷头配有一个一卡通的计费终端，以时间计价，与学生个人利益挂钩。学生的洗浴速度提高到人均 10 分钟左右，人均一元费用即可。节水效果显著。一卡通终端如下图。
