复旦大学 史带楼 能源审计报告

复旦大学
二零一一年四月

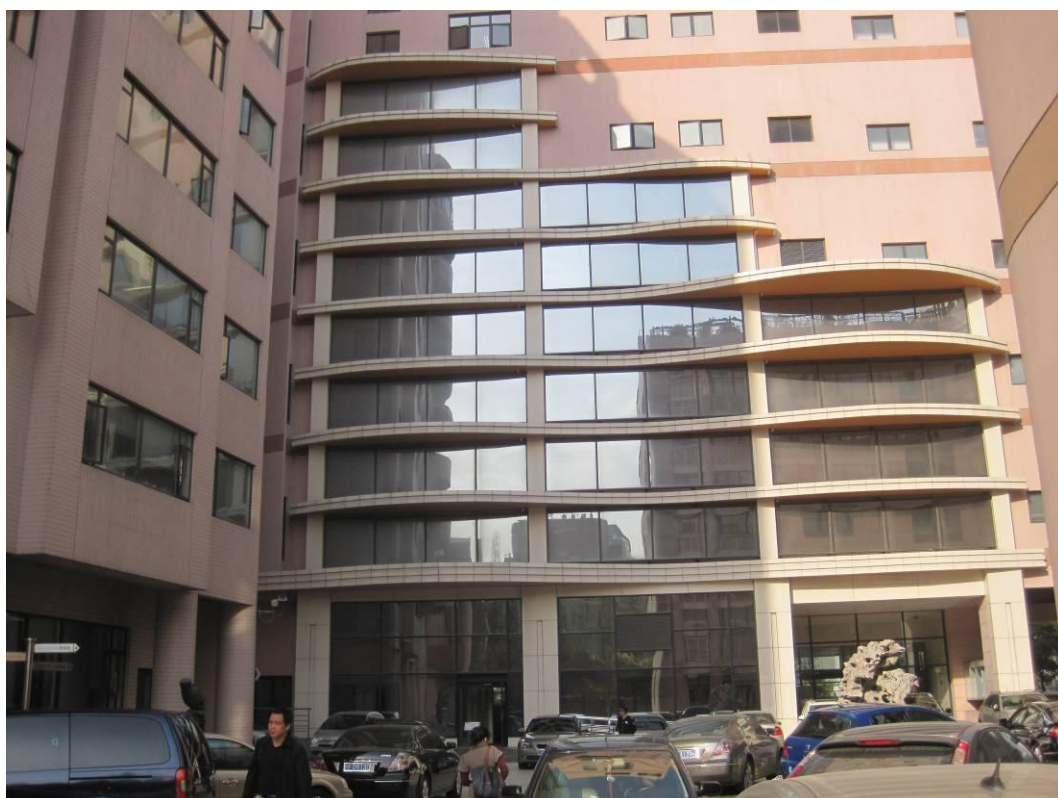
图 1-1 复旦大学史带楼外观

史带楼面向西南，为现浇钢筋混凝土框架结构。总建筑面积 12528 平方米。建筑总高度 47.6 米，地上九层，地下一层，标准层层高 5.1 米。

史带楼外墙用 240 厚加气混凝土砌块砌筑，未采用外保温形式。建筑窗墙比较大，没有遮阳。窗户为铝合金窗框，由中空双层玻璃（6+12+6）镶嵌而成，内侧玻璃还镀有低反射膜。该建筑设计使用年限为 50 年，耐火等级为二级，抗震设防烈度为 7 度，屋面防水等级为二级，地下室防水等级为二级。

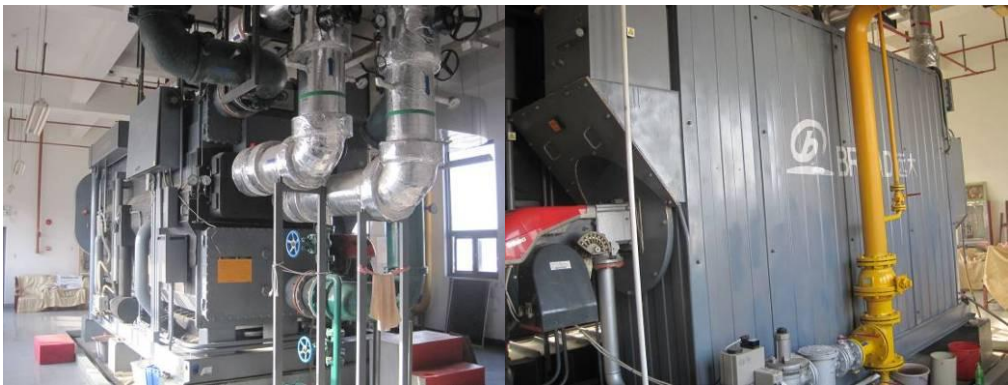
图 2-1 溴化锂燃气空调机组

从上面四张图可以看出史带楼的空调平时保养的比较好

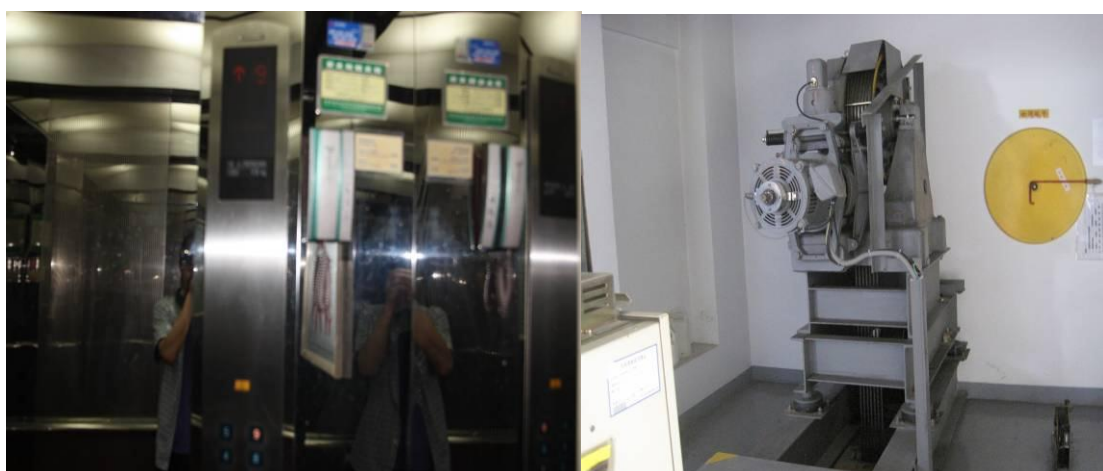
图 2-4 电梯内部及电梯机房图

史带楼共有电梯 3 台，单台功率 11 kW，采用自动运行控制方式，全天开启，使用没有限制。据现场调查，史带楼的电梯系统较为老旧，经过对物业相关人员的了解，史带楼的电梯未做过变频改造，电梯系统在技术上还存在一定的节能潜力。

从技术方面来说建议首先可对现有电梯进行变频改造，即加装变频器控制电机，根据实际负载的变化而改变功率，从而达到节能的目的；其次，可从电梯的运行制度上作出调整，例如晚上学生上课自习时间采取电梯分时关闭。

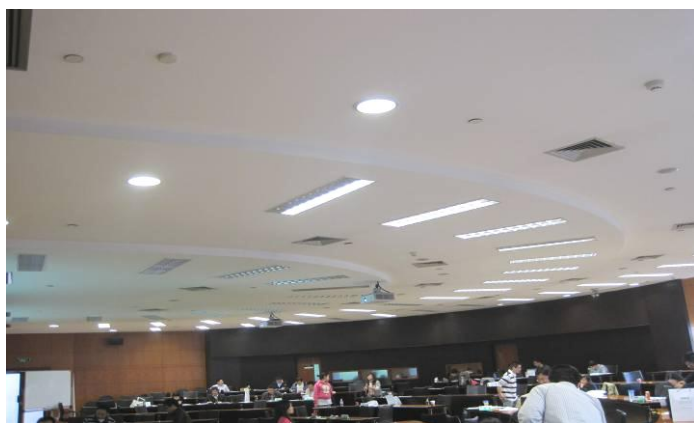
图 2-7 史带楼教室照明

上图为白天的教室照明，教室的采光并不好，所以平时上课都要打开较多照明系统。

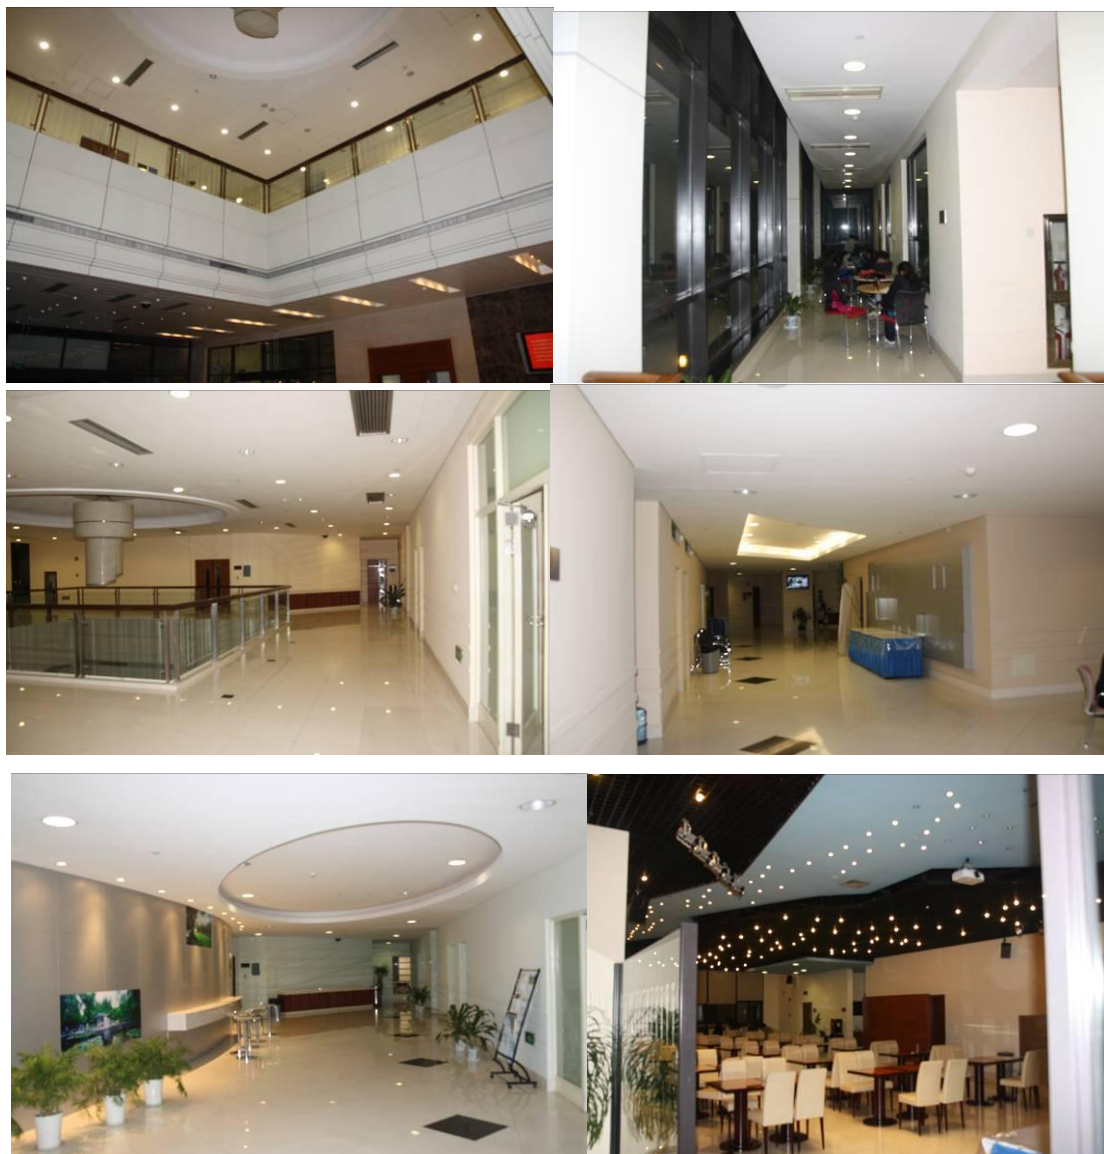
图 2-8 史带楼照明情况

以上几幅图为史带楼晚间照明使用情况，可以看出其晚间使用率极低，但照明系统几乎全部处于打开状态。建议学校开辟专门教室用于自习，其他区域禁止使用。

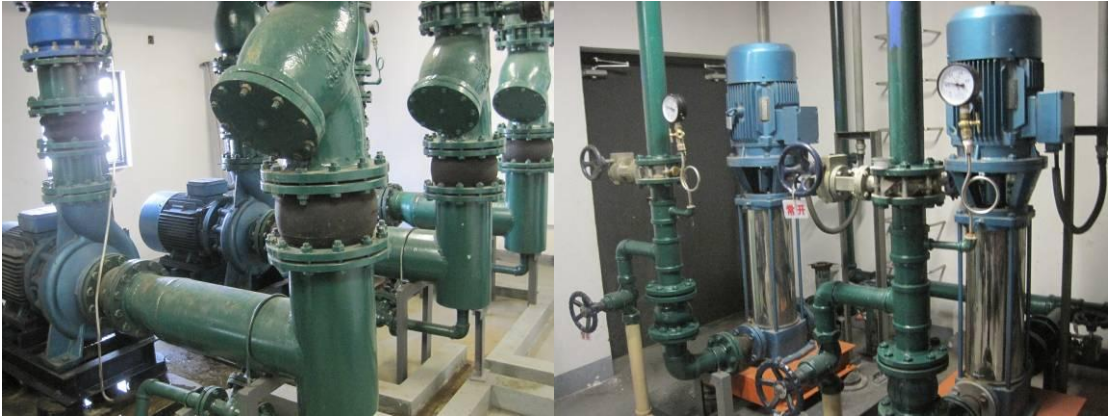
图 2-9 史带楼生活水泵

由于史带楼采取的是开式取水方式，即在该建筑高层设置生活蓄水池，由水泵将自来水输送至高层蓄水池，当蓄水池水位超过设定水位时，水泵即自动关闭，停止送水，当水位低于设定送水水位时，水泵开始工作，进行输水，此种取水方式避免了水泵一直处在工作状态，每天工作时间不超过 2 小时，故较为节能。

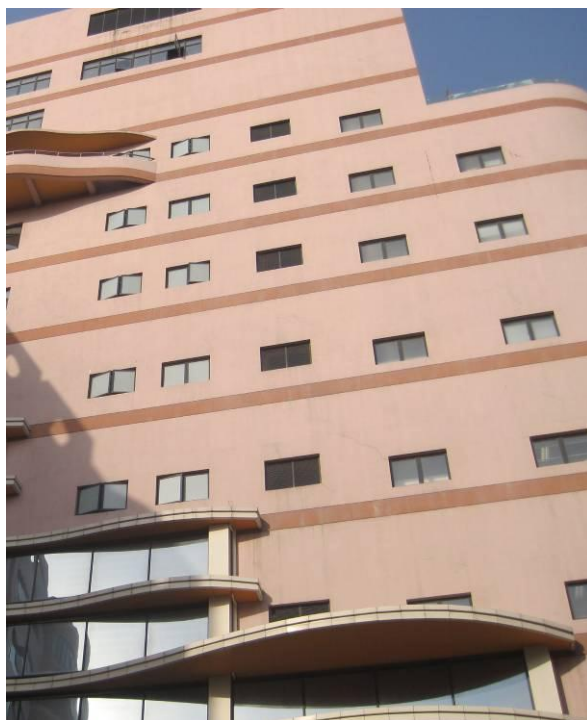
图 4-3 复旦大学史带楼外墙外观

复旦大学史带楼,始建于 2005 年,属于次新楼房,墙面粉刷等还较好,没有出现剥落,裂缝等现象。外部填充墙设计使用 240 加气混凝土砌墙,用 20 厚 1:2 水泥砂浆(加 3%~5%防水剂)抹面;未设外墙保温层。经计算,墙体导热系数与《公共建筑节能设计标准》中夏热冬冷地区的外墙传热系数不得大于 1 (w/m²·k)的要求相比,刚好满足节能设计要求。该楼外墙如下图。

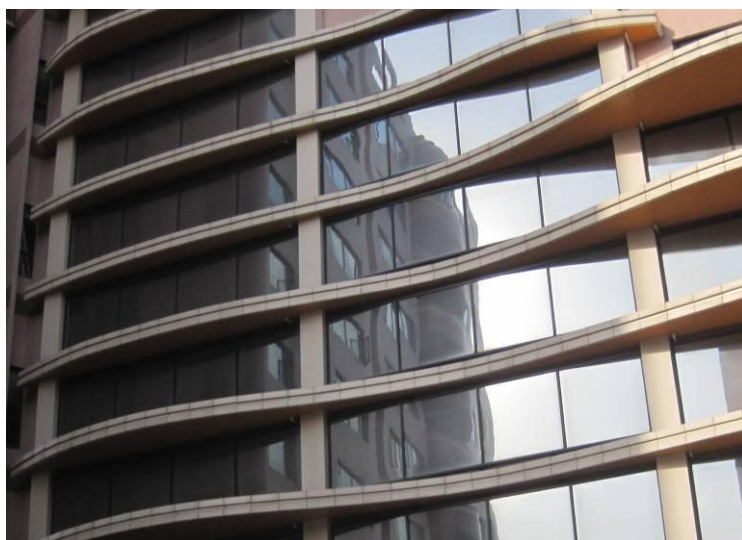
4-4 复旦大学史带楼外窗外观

史带楼外窗采用普通中空双层玻璃（6+12+6），外层玻璃内侧镀有低反射膜；铝合金窗框，没有遮阳，采光效果较好。经计算外窗传热系数按照《公共建筑节能设计标准》，其传热系数均低于 2.8 ($\text{w/m}^2 \times \text{k}$)，符合设计要求。其外窗外观如下图。

节能建议：对建筑物的窗户进行改造并对南面窗户增加外遮阳装置。

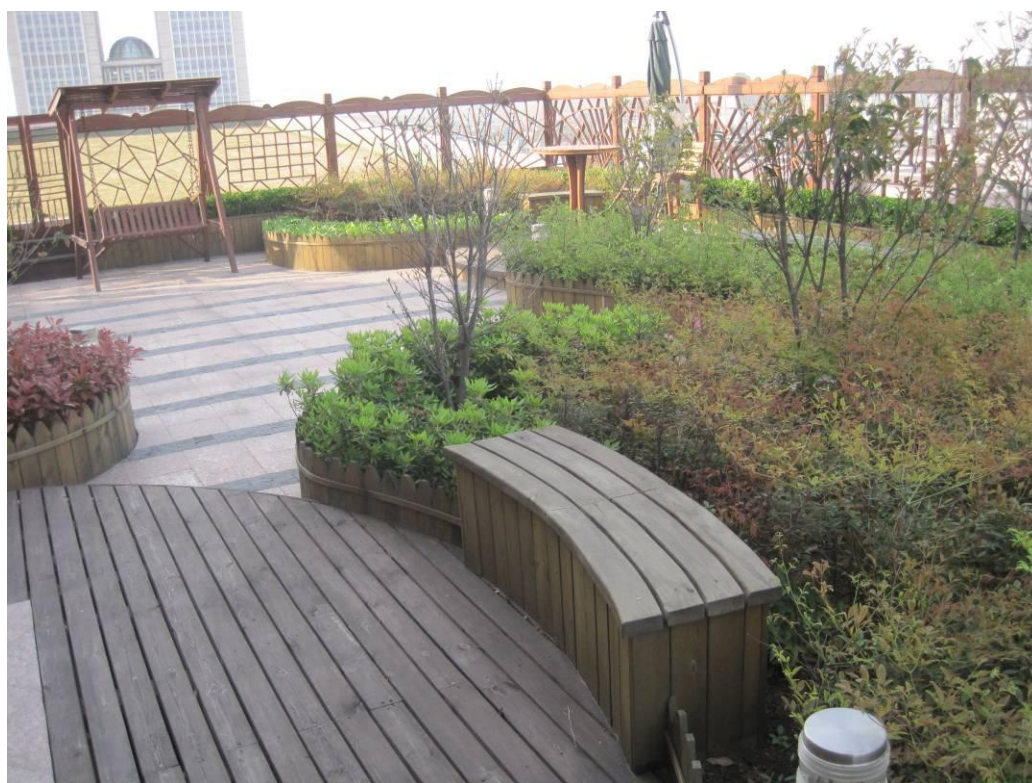
图 4-5 复旦大学史带楼屋顶花园外观

屋面采用轻集料砼材料找坡，挤塑板保温，合并为挤塑板找坡，保温；20 厚 1:3 水泥砂浆找平；2 厚三元乙丙防水卷材；30 厚 C20 细石混凝土防水层。屋顶设屋顶花园，有节能措施。经计算传热系数 $K \leq 0.60 \text{Kw/m}^2$ ，满足《公共建筑节能设计标准》所规定的屋面传热系数低于 0.70Kw/m^2 的要求。该楼层面如下图。

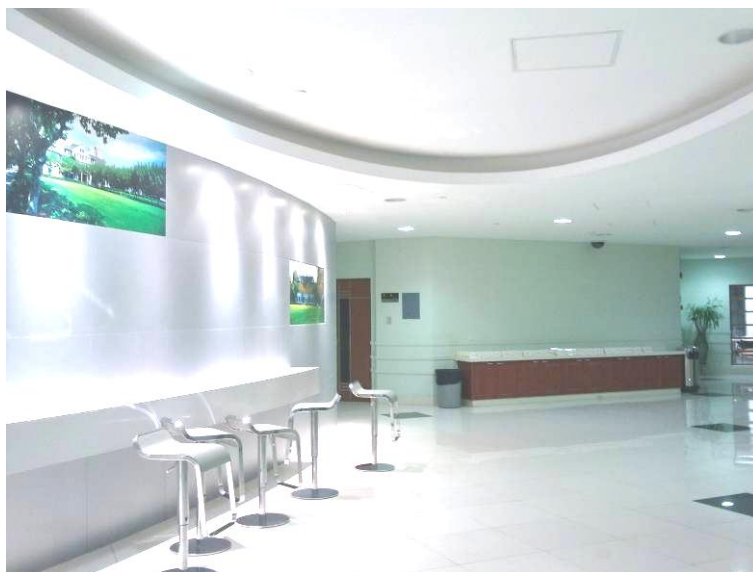
图 5-1 空无一人的走廊灯火通明

在调查中发现，史带楼的电梯全天开启使用没有使用限制；公共部分的照明管理极差，很少有人自习的走廊大厅里，灯具也全部从早上开到夜里，造成了巨大的浪费，必须安排专人巡查公共部分自习席位的使用情况，没有必要不要打开公共照明。

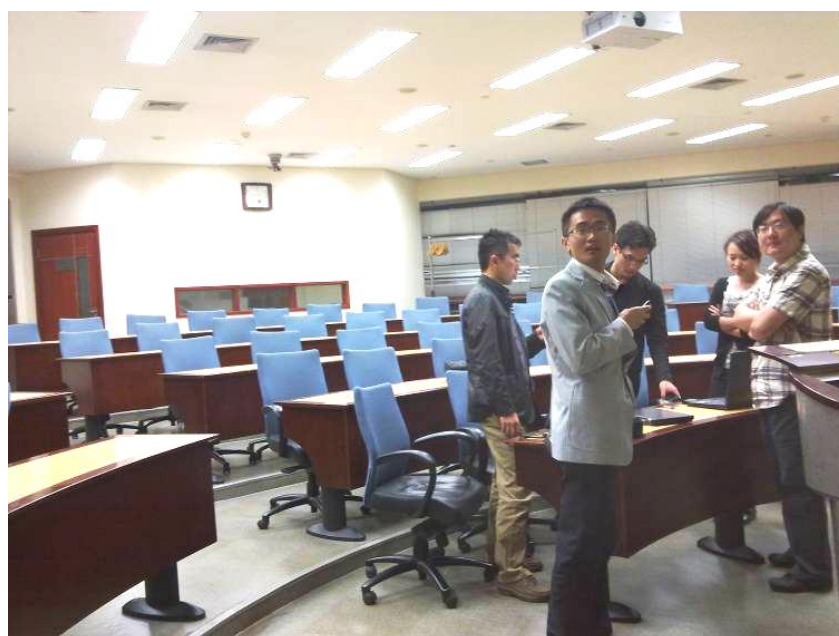
图 5-2 使用人员节能意识淡薄

调查人员发现，管理学院史带楼的使用者节能意识较差，几名教师学生开研讨会，却使用大的阶梯教室，并打开教室所有照明设备，并没有意识到所造成的浪费。

所以我们建议史带楼管理人员制订适合该楼实际情况的节能行为规范，并且定期开展学习班对使用人员进行分批培训，使节能意识得到真正落实。
