Lavatório Banheiro PNE

Closed

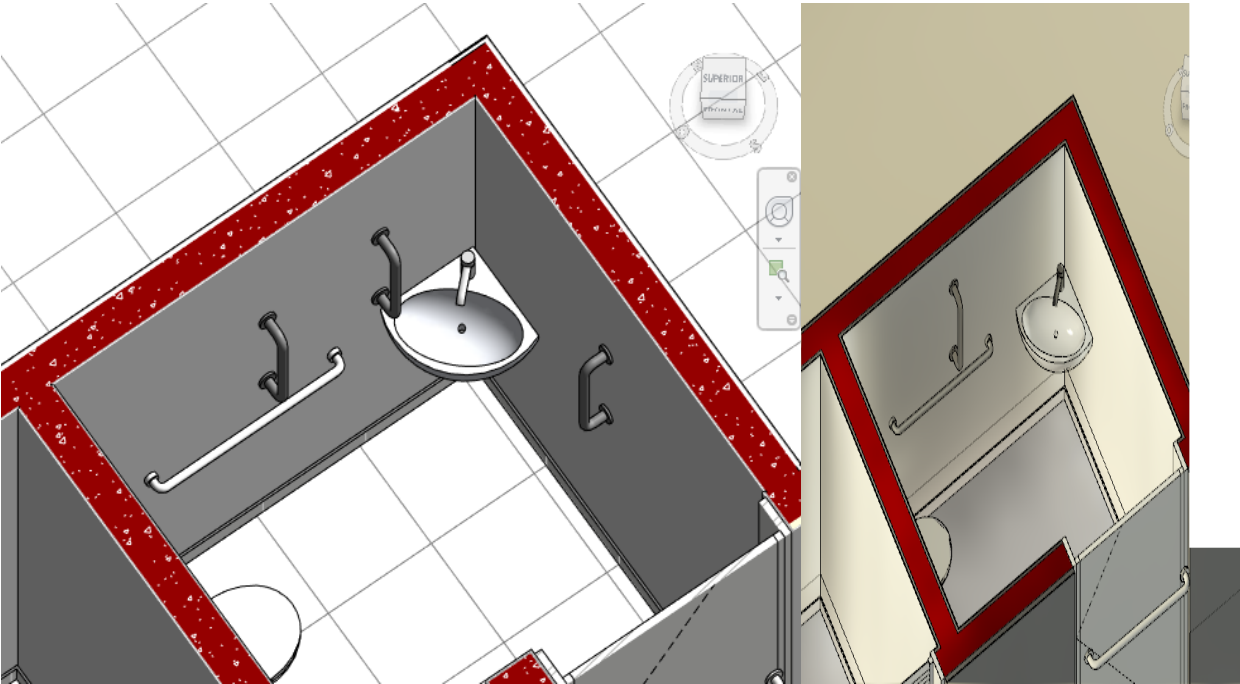
a) Barras horizontais

b) Barras

c) Barras horizontais e vertical

d) Lavatório com barras

O lavatório não deveria ter as barras de apoio na vertical?
Prioridade
Baixa
Disciplinas Responsáveis
Arquitetura
Usuários Responsáveis
bruno@chaconengenharia.com

Ações	Descrição	Data Ação	Novo Vencimento	Responsável	Realizado por
	Ajustado na r01	2021-10-29T17:48:47+00:00		coordenacao@chaconengenharia.com	coordenacao@chaconengenharia.com
	Barras verticais				
	adicionadas conforme	2021-10-04T15:20:05+00:00		bruno@chaconengenharia.com	bruno@chaconengenharia.com
	NBR 9050				
	sem comentários	2021-09-20T21:03:24+00:00		coordenacao@chaconengenharia.com	coordenacao@chaconengenharia.com
