**EFEITOS DO ROMPIMENTO DA BARRAGEM DE CAMARÁ NA ÁREA  
URBANA DO MUNICÍPIO DE ALAGOA GRANDE/PB**

***Dissertação de Mestrado apresentada à Universidade Federal da  
Paraíba para obtenção do grau de Mestre***

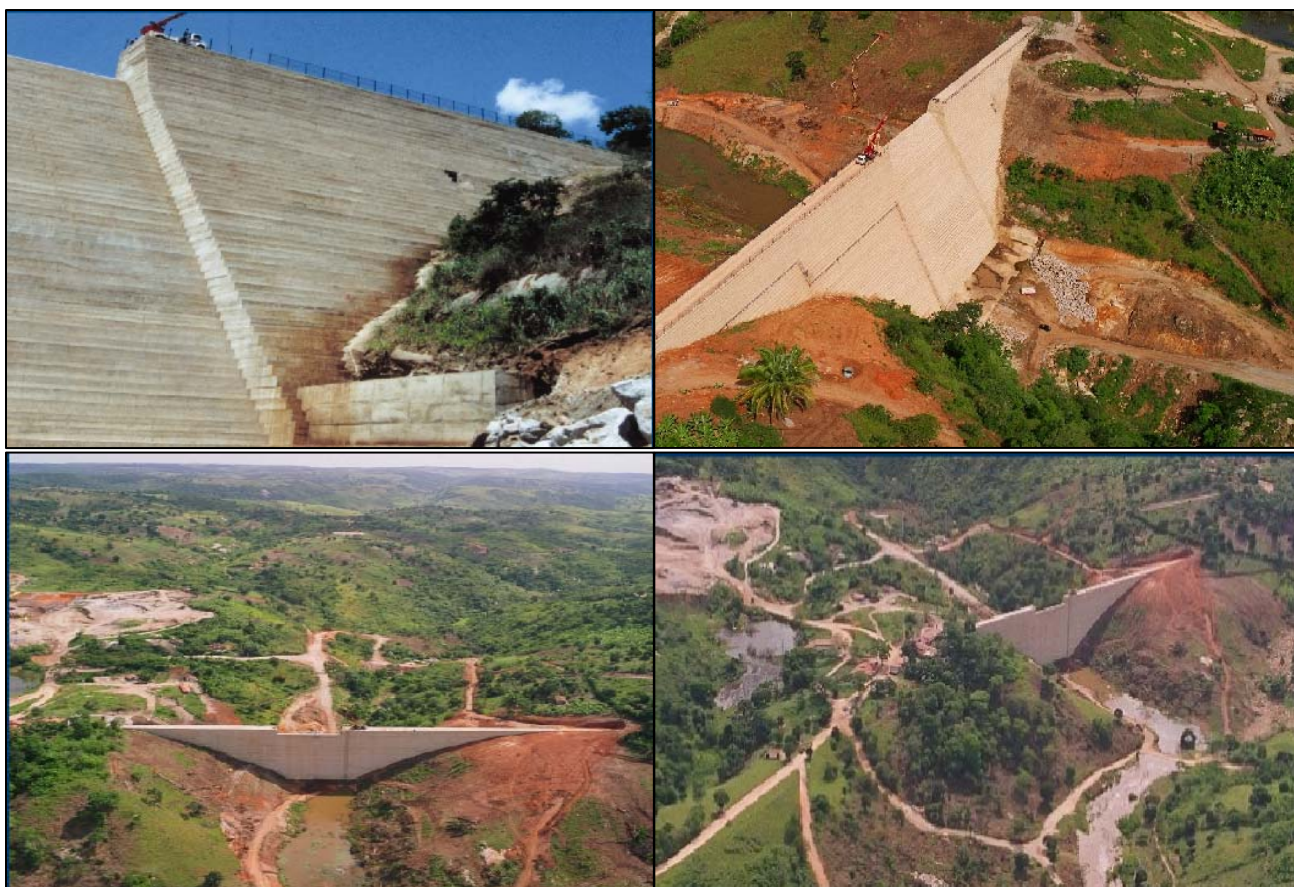
Figura 5.2: Vistas da barragem de Camará às vésperas da inauguração em 2002. (Fotos: CRUZ, MELLO et al., 2004).

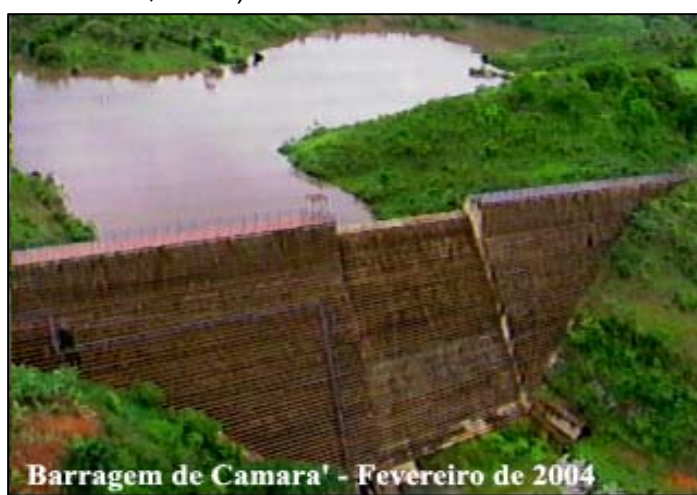
Figura 5.3: Primeiro enchimento do lago da barragem de Camará. (Fotos: CRUZ, MELLO et al., 2004).

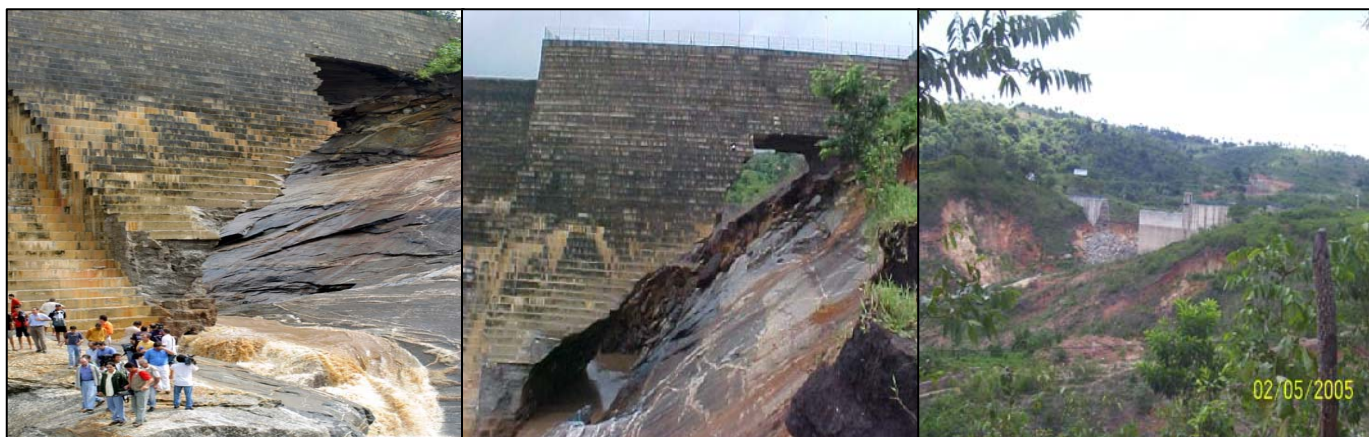
Com cerca de 20 (vinte) metros de diâmetro surgiu uma abertura na barreira de concreto, deixando passar a água (Figura 5.6). Depois do rompimento da barragem, a correnteza do rio Mamanguape devastou casas e arrastou móveis por cerca de 20 (vinte) km ao longo das margens. Muitos moradores tiveram que se refugiar nos telhados das casas. A cidade de Alagoa Grande ficou completamente alagada. Além de Alagoa Grande, a água também atingiu os municípios de Mulungu, Araçagi e Alagoinha (CEDEC, 2004).

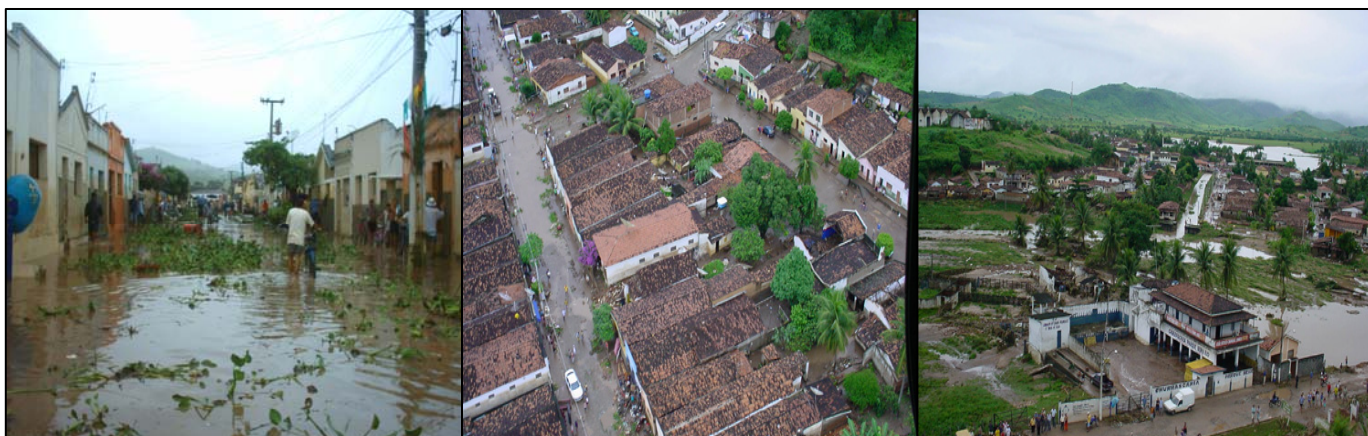
Figura 5.8: Áreas afetadas na cidade de Alagoa Grande: (a) rua do Rio; (b) e (c) vistas aéreas. (Fotos: SECOM, 2004).

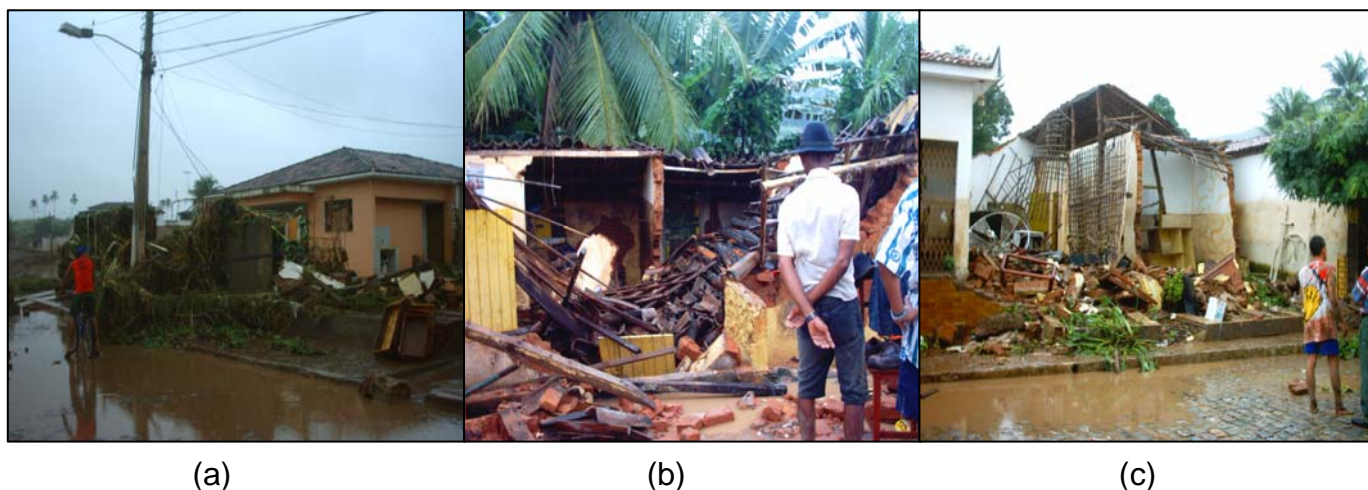
Figura 5.10: Residência danificada (a); Residências destruídas (b) e (c). (Fotos: SECOM, 2004).

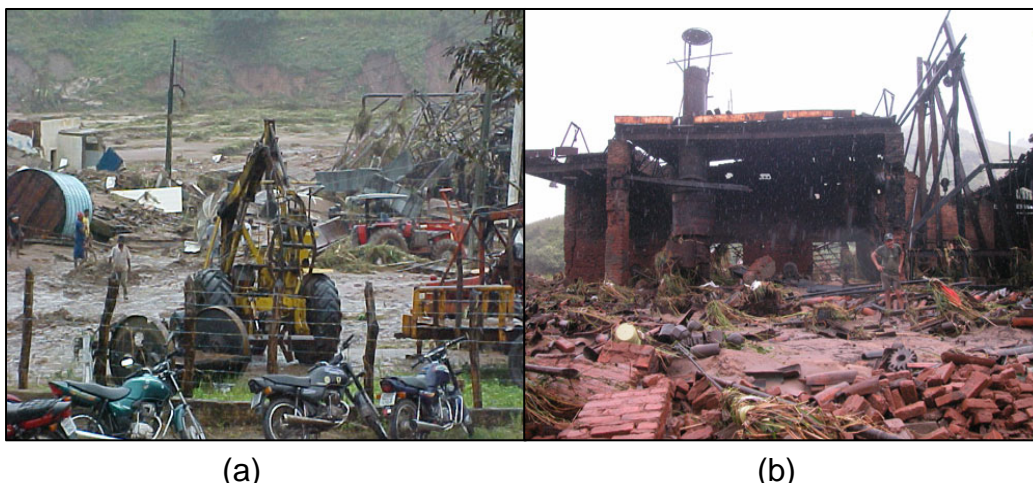
Dentre as empresas que atuam em Alagoa Grande, algumas como: o Engenho Lagoa Verde da cachaça Volúpia e o Engenho Macaíba, a Cerâmica Real, as Serralharias Gondim e Milton, a Olaria União e a Mecânica Gekader foram bastante afetadas pelas águas (Figura 5.11).

Figura 5.11: Destruição de indústrias em Alagoa Grande: (a) Engenho Macaíba; (b) Mecânica Gekader. (Fotos: SECOM, 2004).

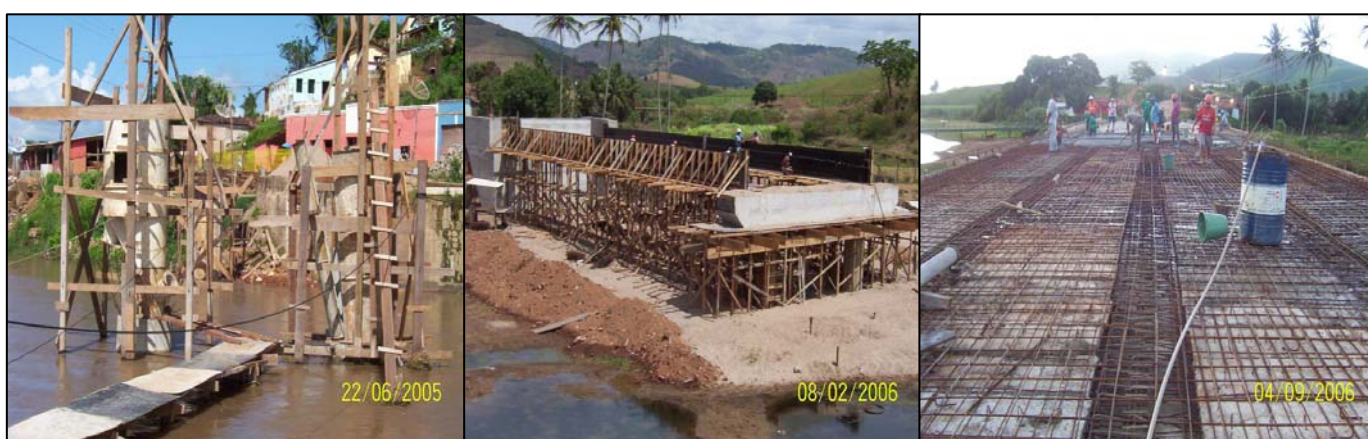
Figura 5.12: Reconstrução da ponte sobre o rio Mamanguape que liga a cidade de Alagoa Grande aos municípios de Areia e Alagoa Nova. (Fotos: Hugo B. de Paiva Júnior, 2005 e 2006).

O processo reconstrução, recuperação e restauração das moradias e infra-estrutura urbana, só tiveram início em maio de 2005, quando das empresas responsáveis ali se instalaram (Figuras 5.12 à 5.14).

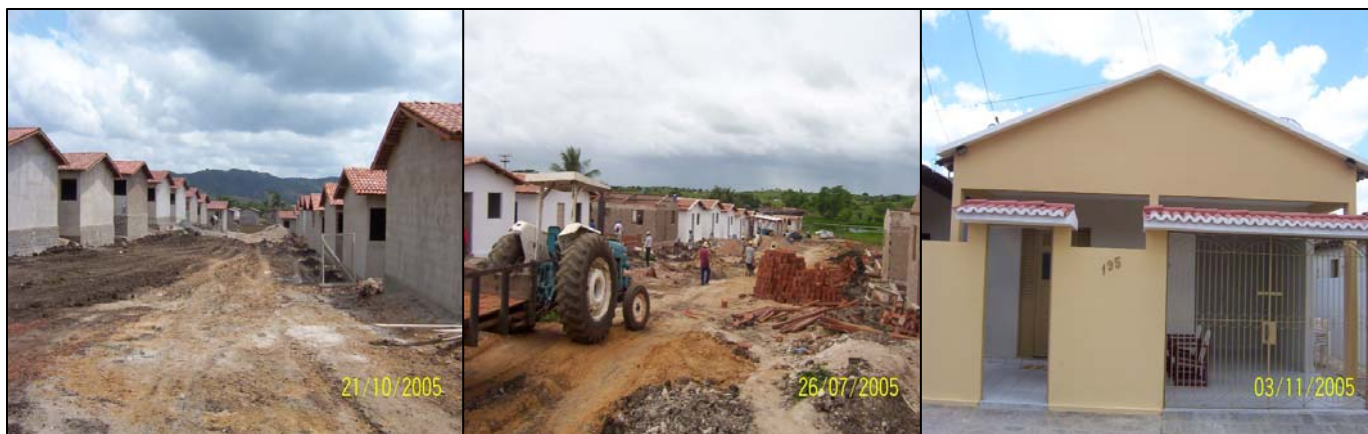
Figura 5.13: Construção e recuperação de casas. (Fotos: Hugo B. de Paiva Júnior, 2005).
