Resumo

Localidade	tmp
Período	2018-12-01 / 2019-02-23
Imagens disponíveis	9
Area urbana (km^2)	97.54
Area total monitorada (km^2)	97.54
Limiar inundação (ha)	50.0
Inundações detectadas	5
Area vulneravel (km^2)	0.00
Area urbana vulnerável (km^2)	0.00
Máxima cheia:	2019-01-15

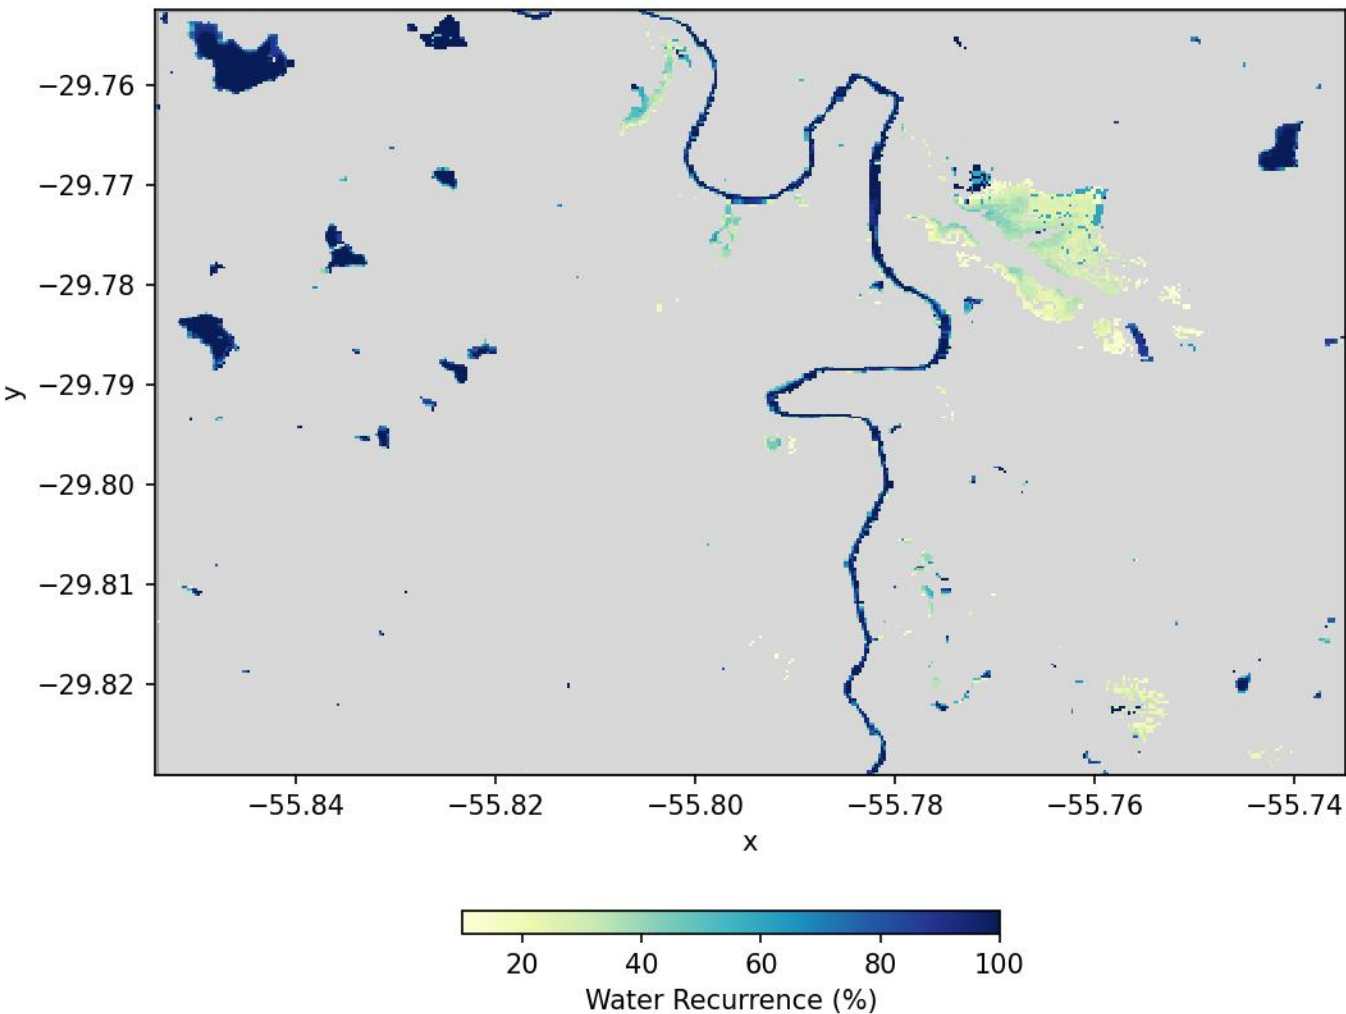
Water Recurrence

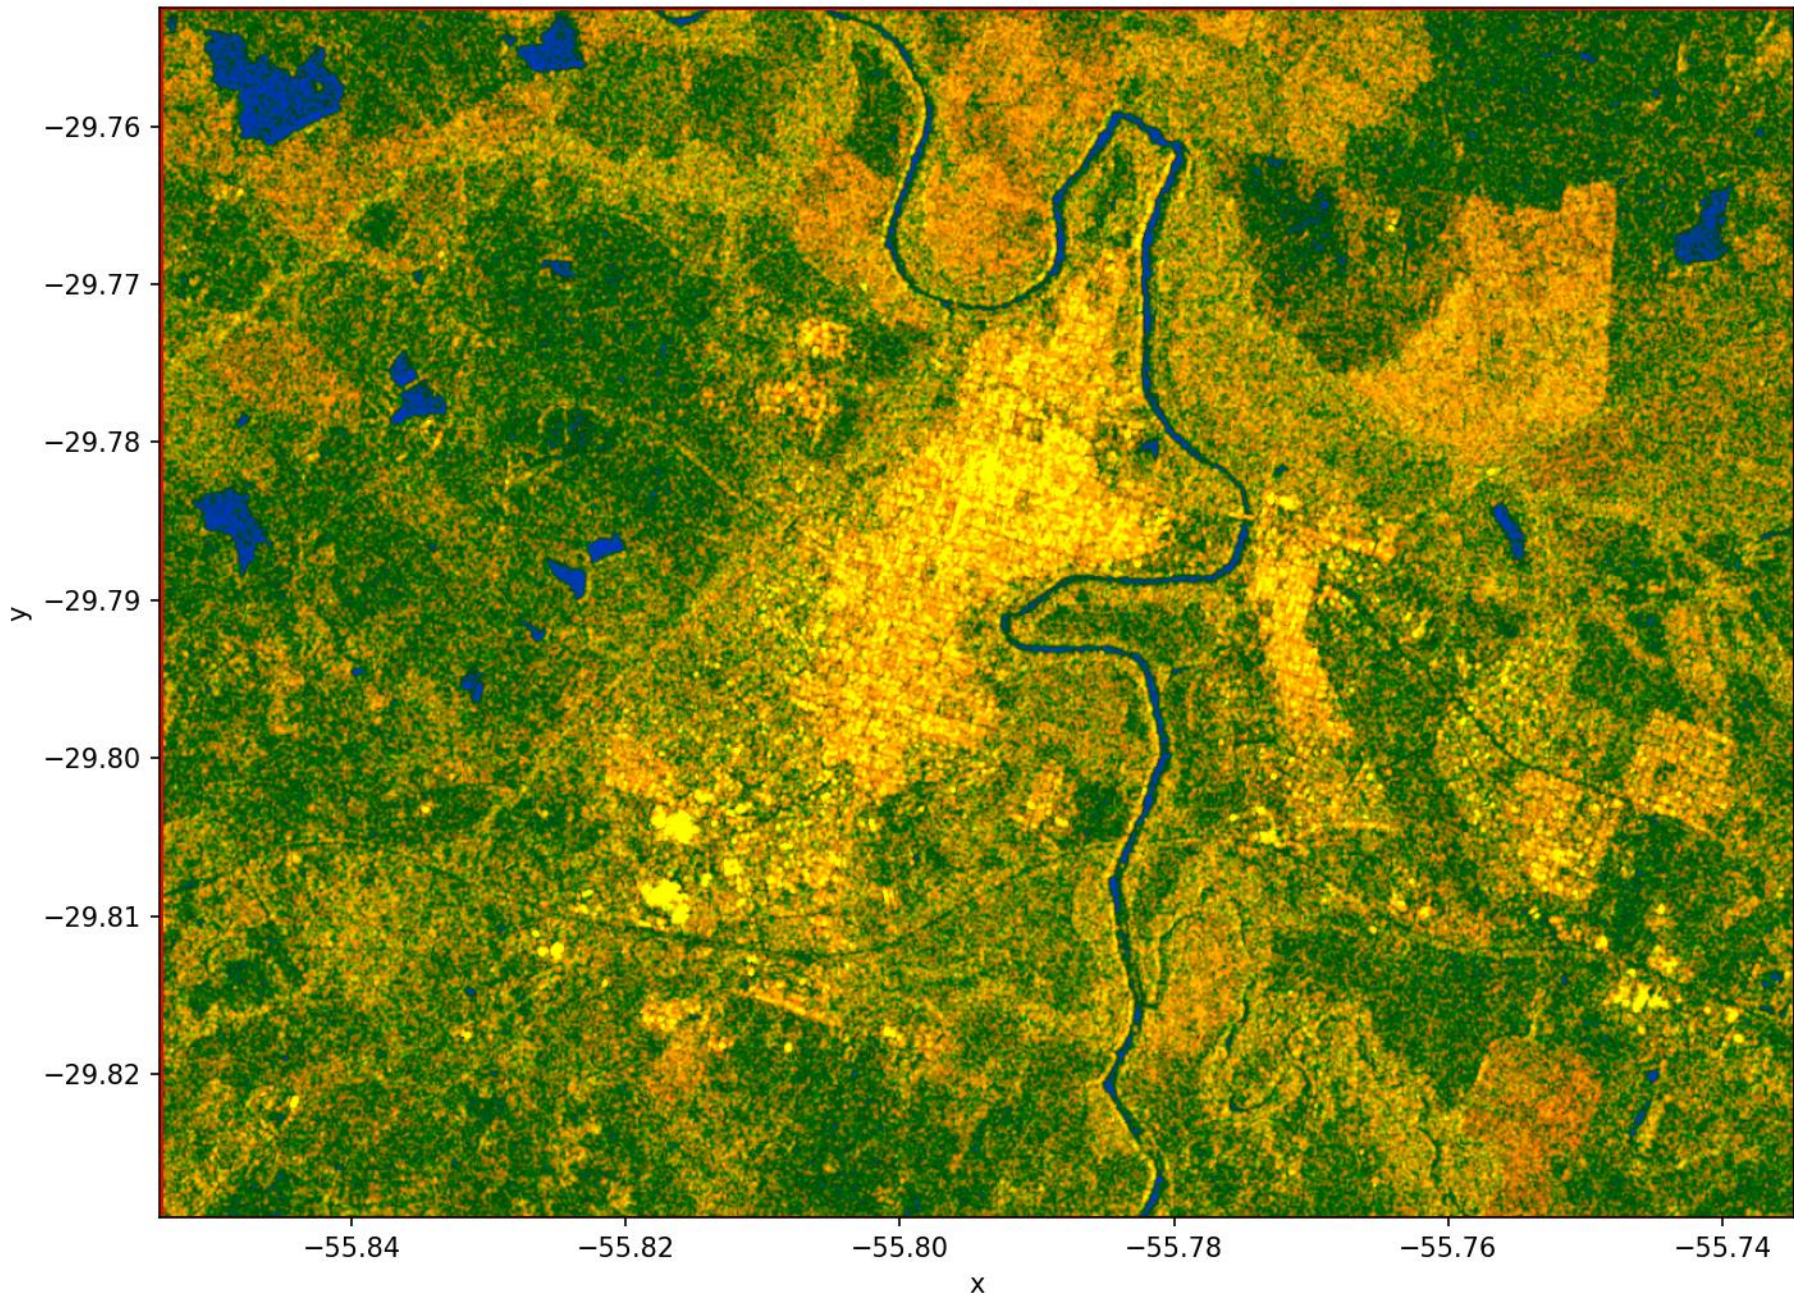
Menor superfície de água: 2018-12-13

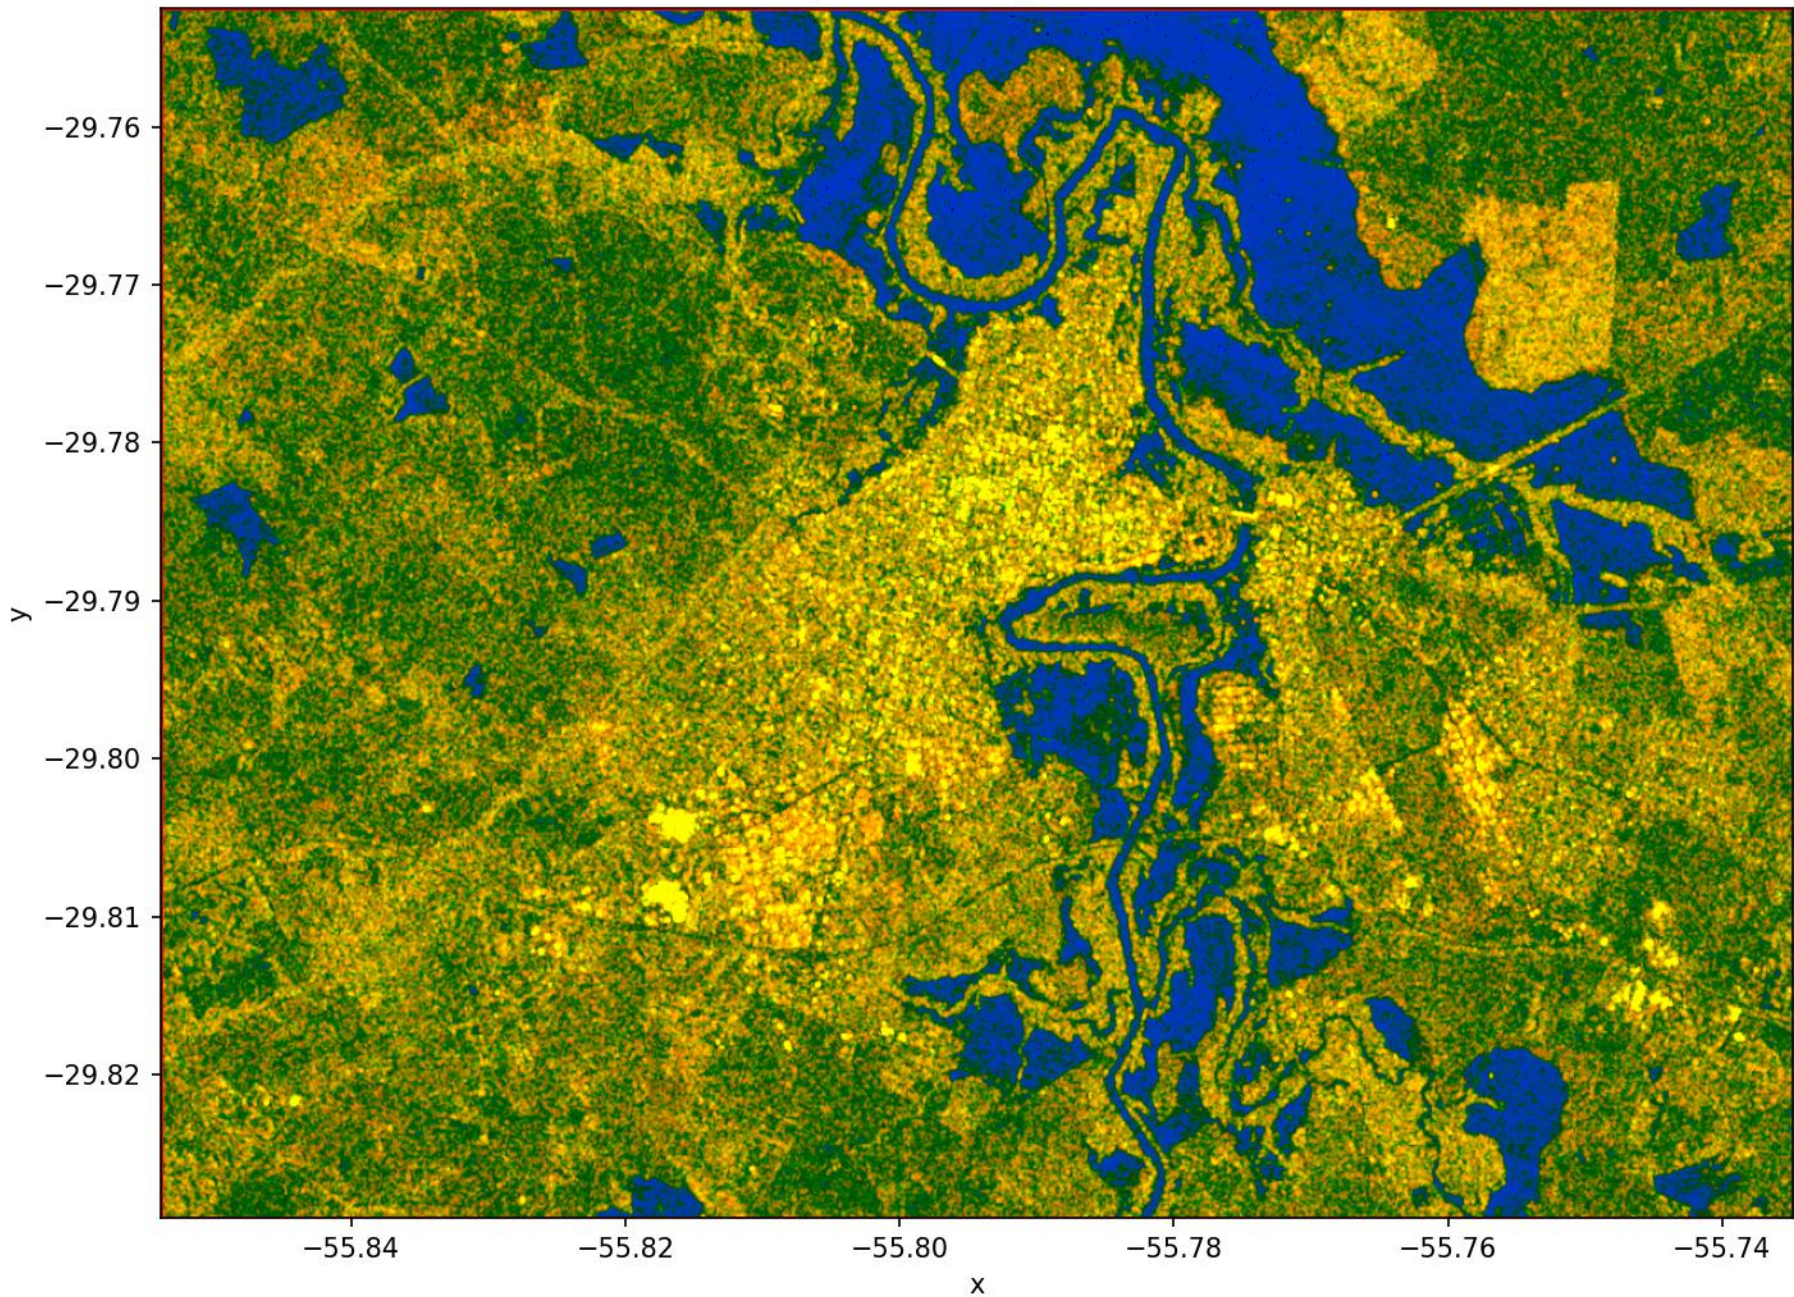
Maior superfície de água: 2019-01-15

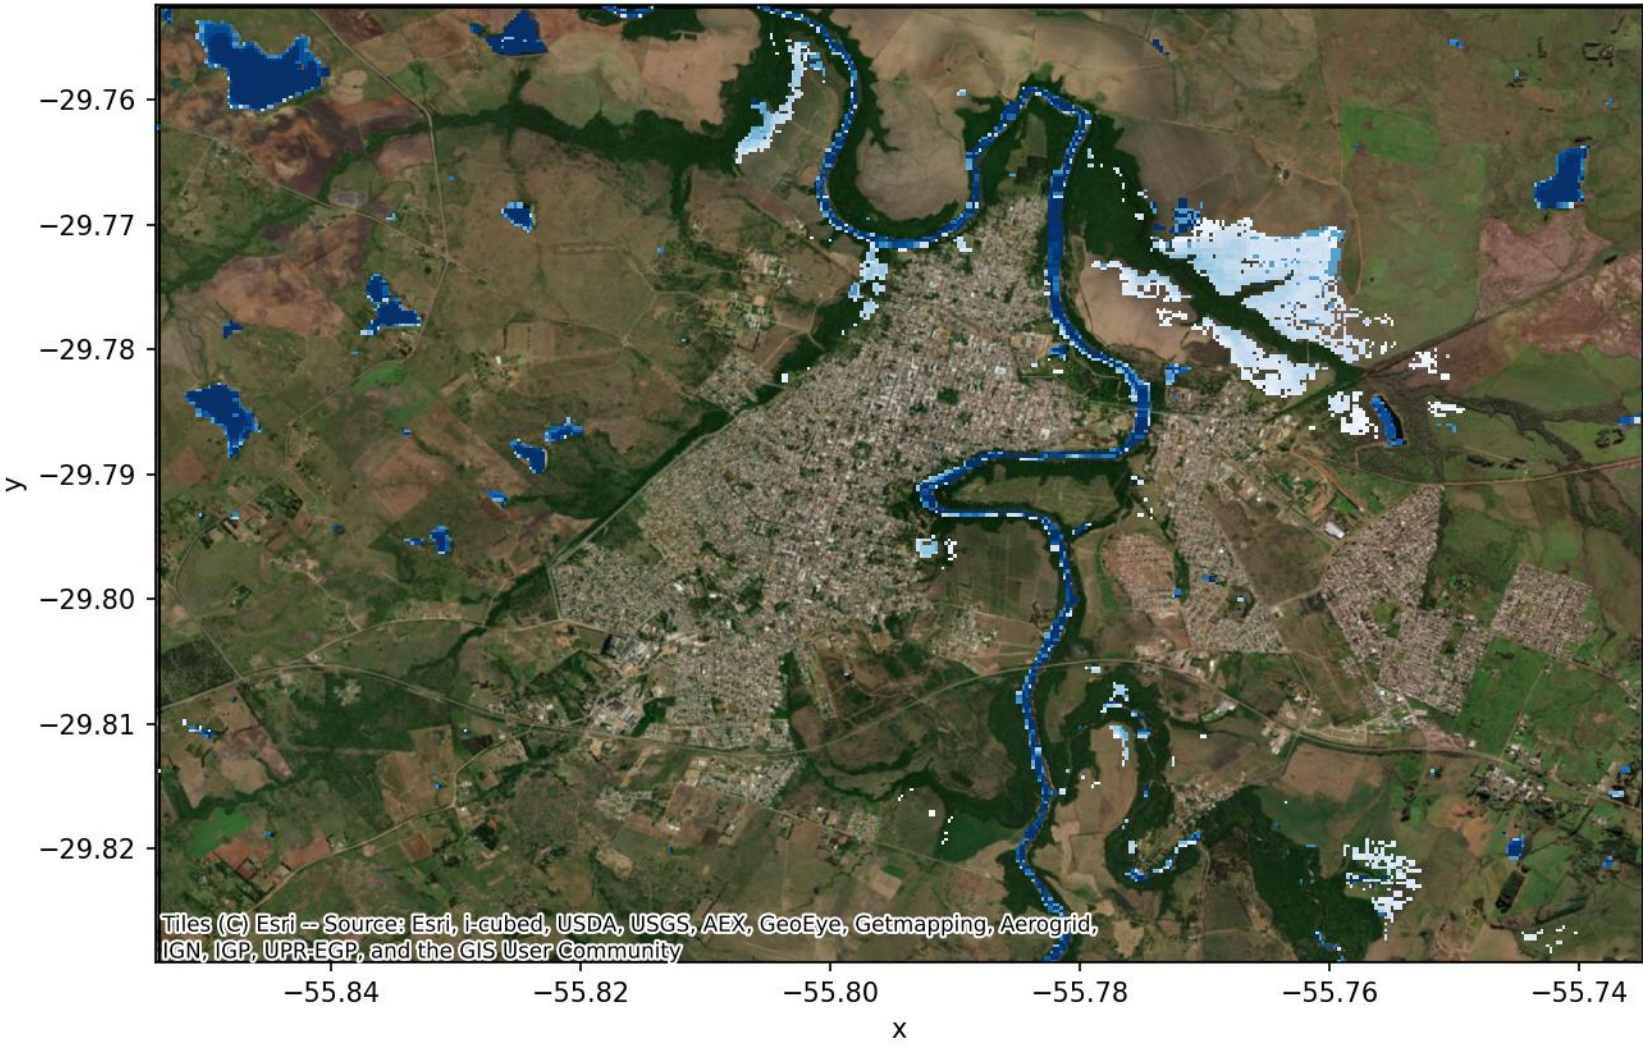
Water Recurrence

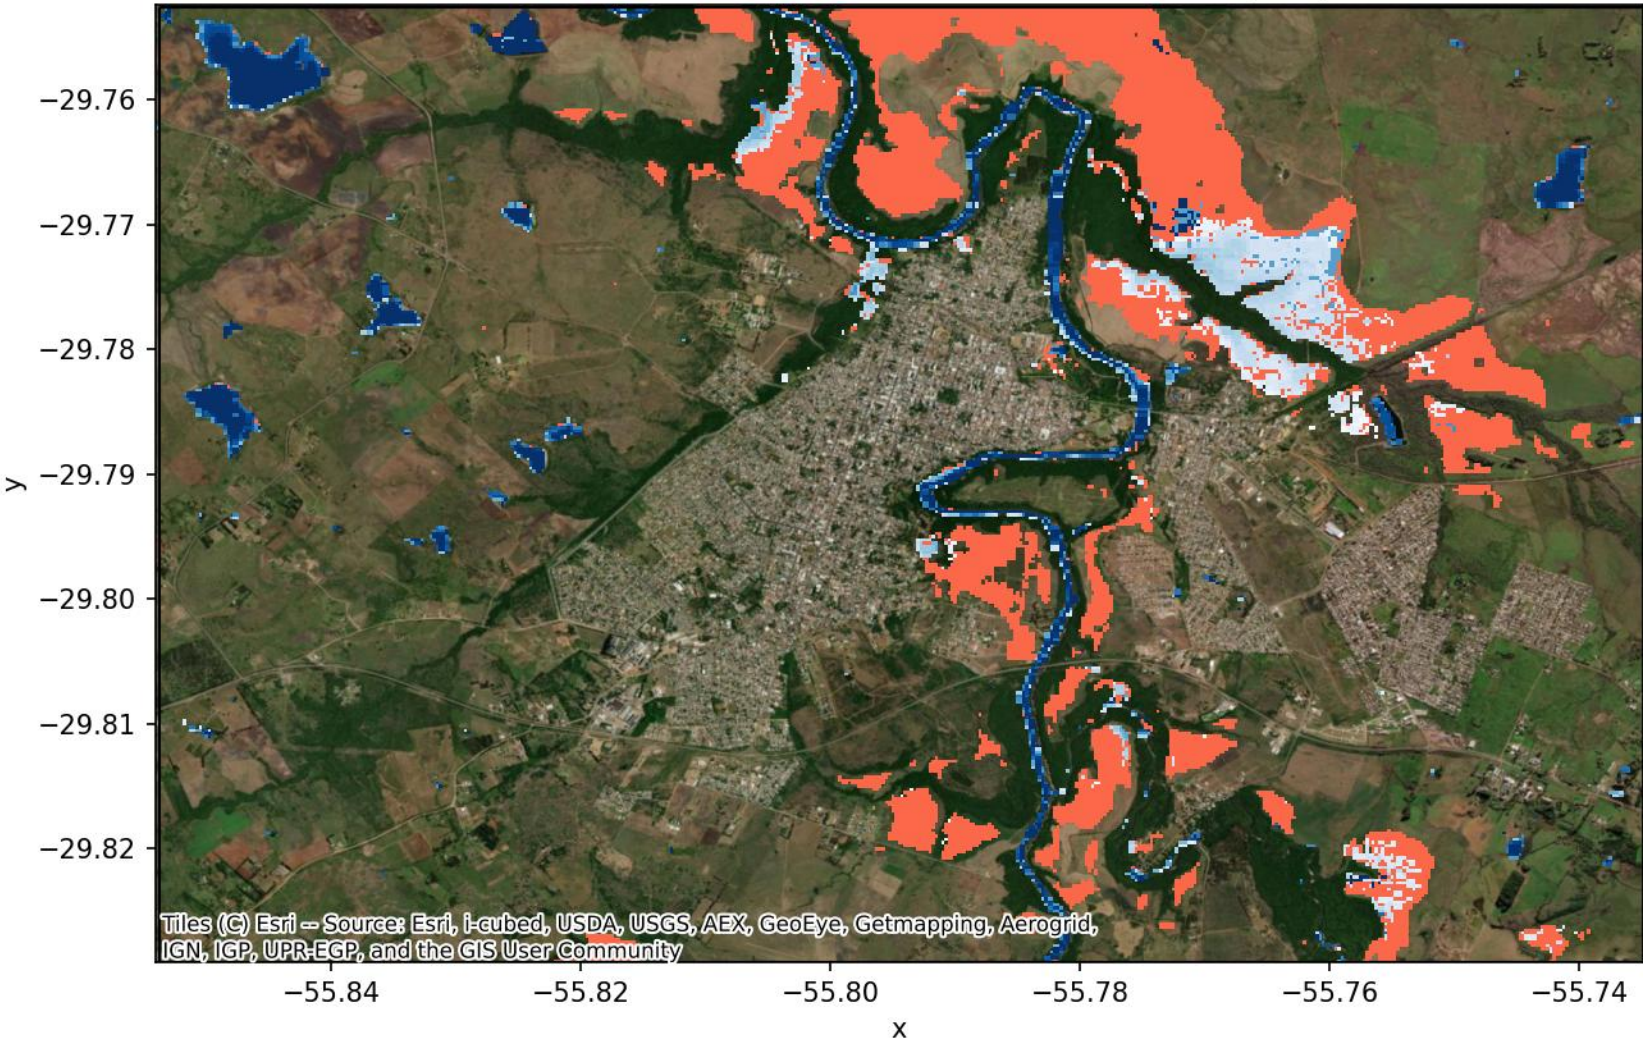
Water Recurrence and maximum detected flood (Red)
