División Ficología “Dr. Sebastián A. Guarrera”, Facultad de Ciencias Naturales y Museo

FLORACIONES DE CIANOBACTERIAS EN EL RÍO DE LA PLATA

Dr. Ricardo O. Echenique^{1,2}, Lic. José M. Guerrero¹ y Lic. Anabel A. Lamaro¹

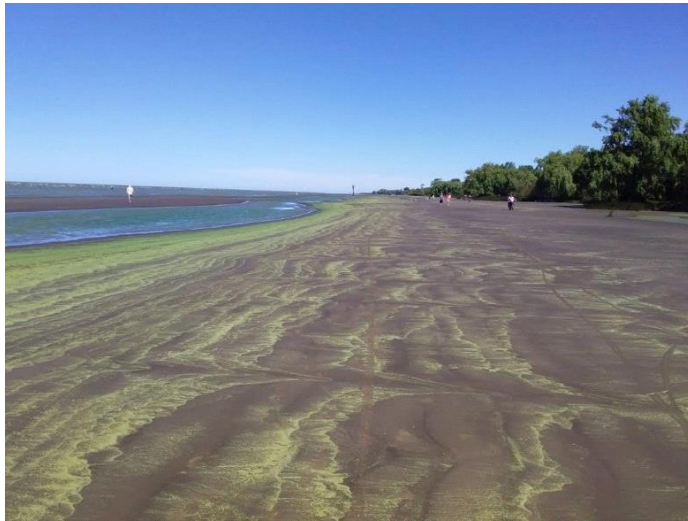
Palo Blanco, Berisso, 22 de noviembre de 2020. Gentileza: Dra. Elena Fabro.

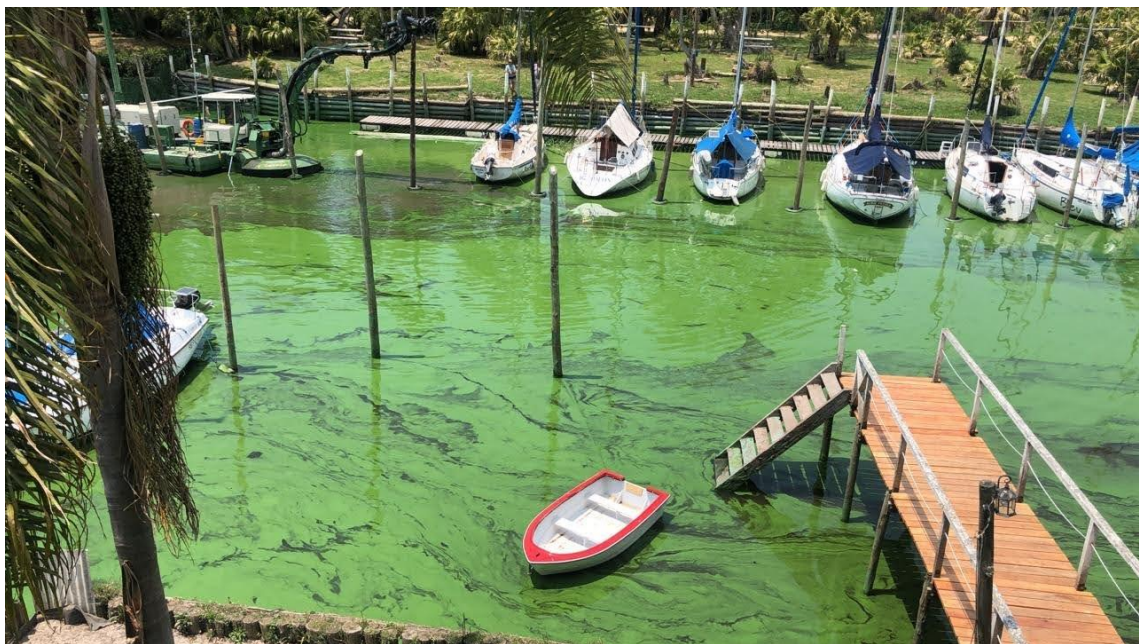
Arroyo Doña Flora, Ensenada. 24 de noviembre de 2020. Gentileza: familia Deleo
