Respuesta a Desastres Naturales: Mapeo de daños por inundaciones en Mérida

Cuenca del Río Chama. Estado Mérida, Venezuela

Evento ocurrido el 24 de Junio 2025

SERIE 001 / HOJA 011

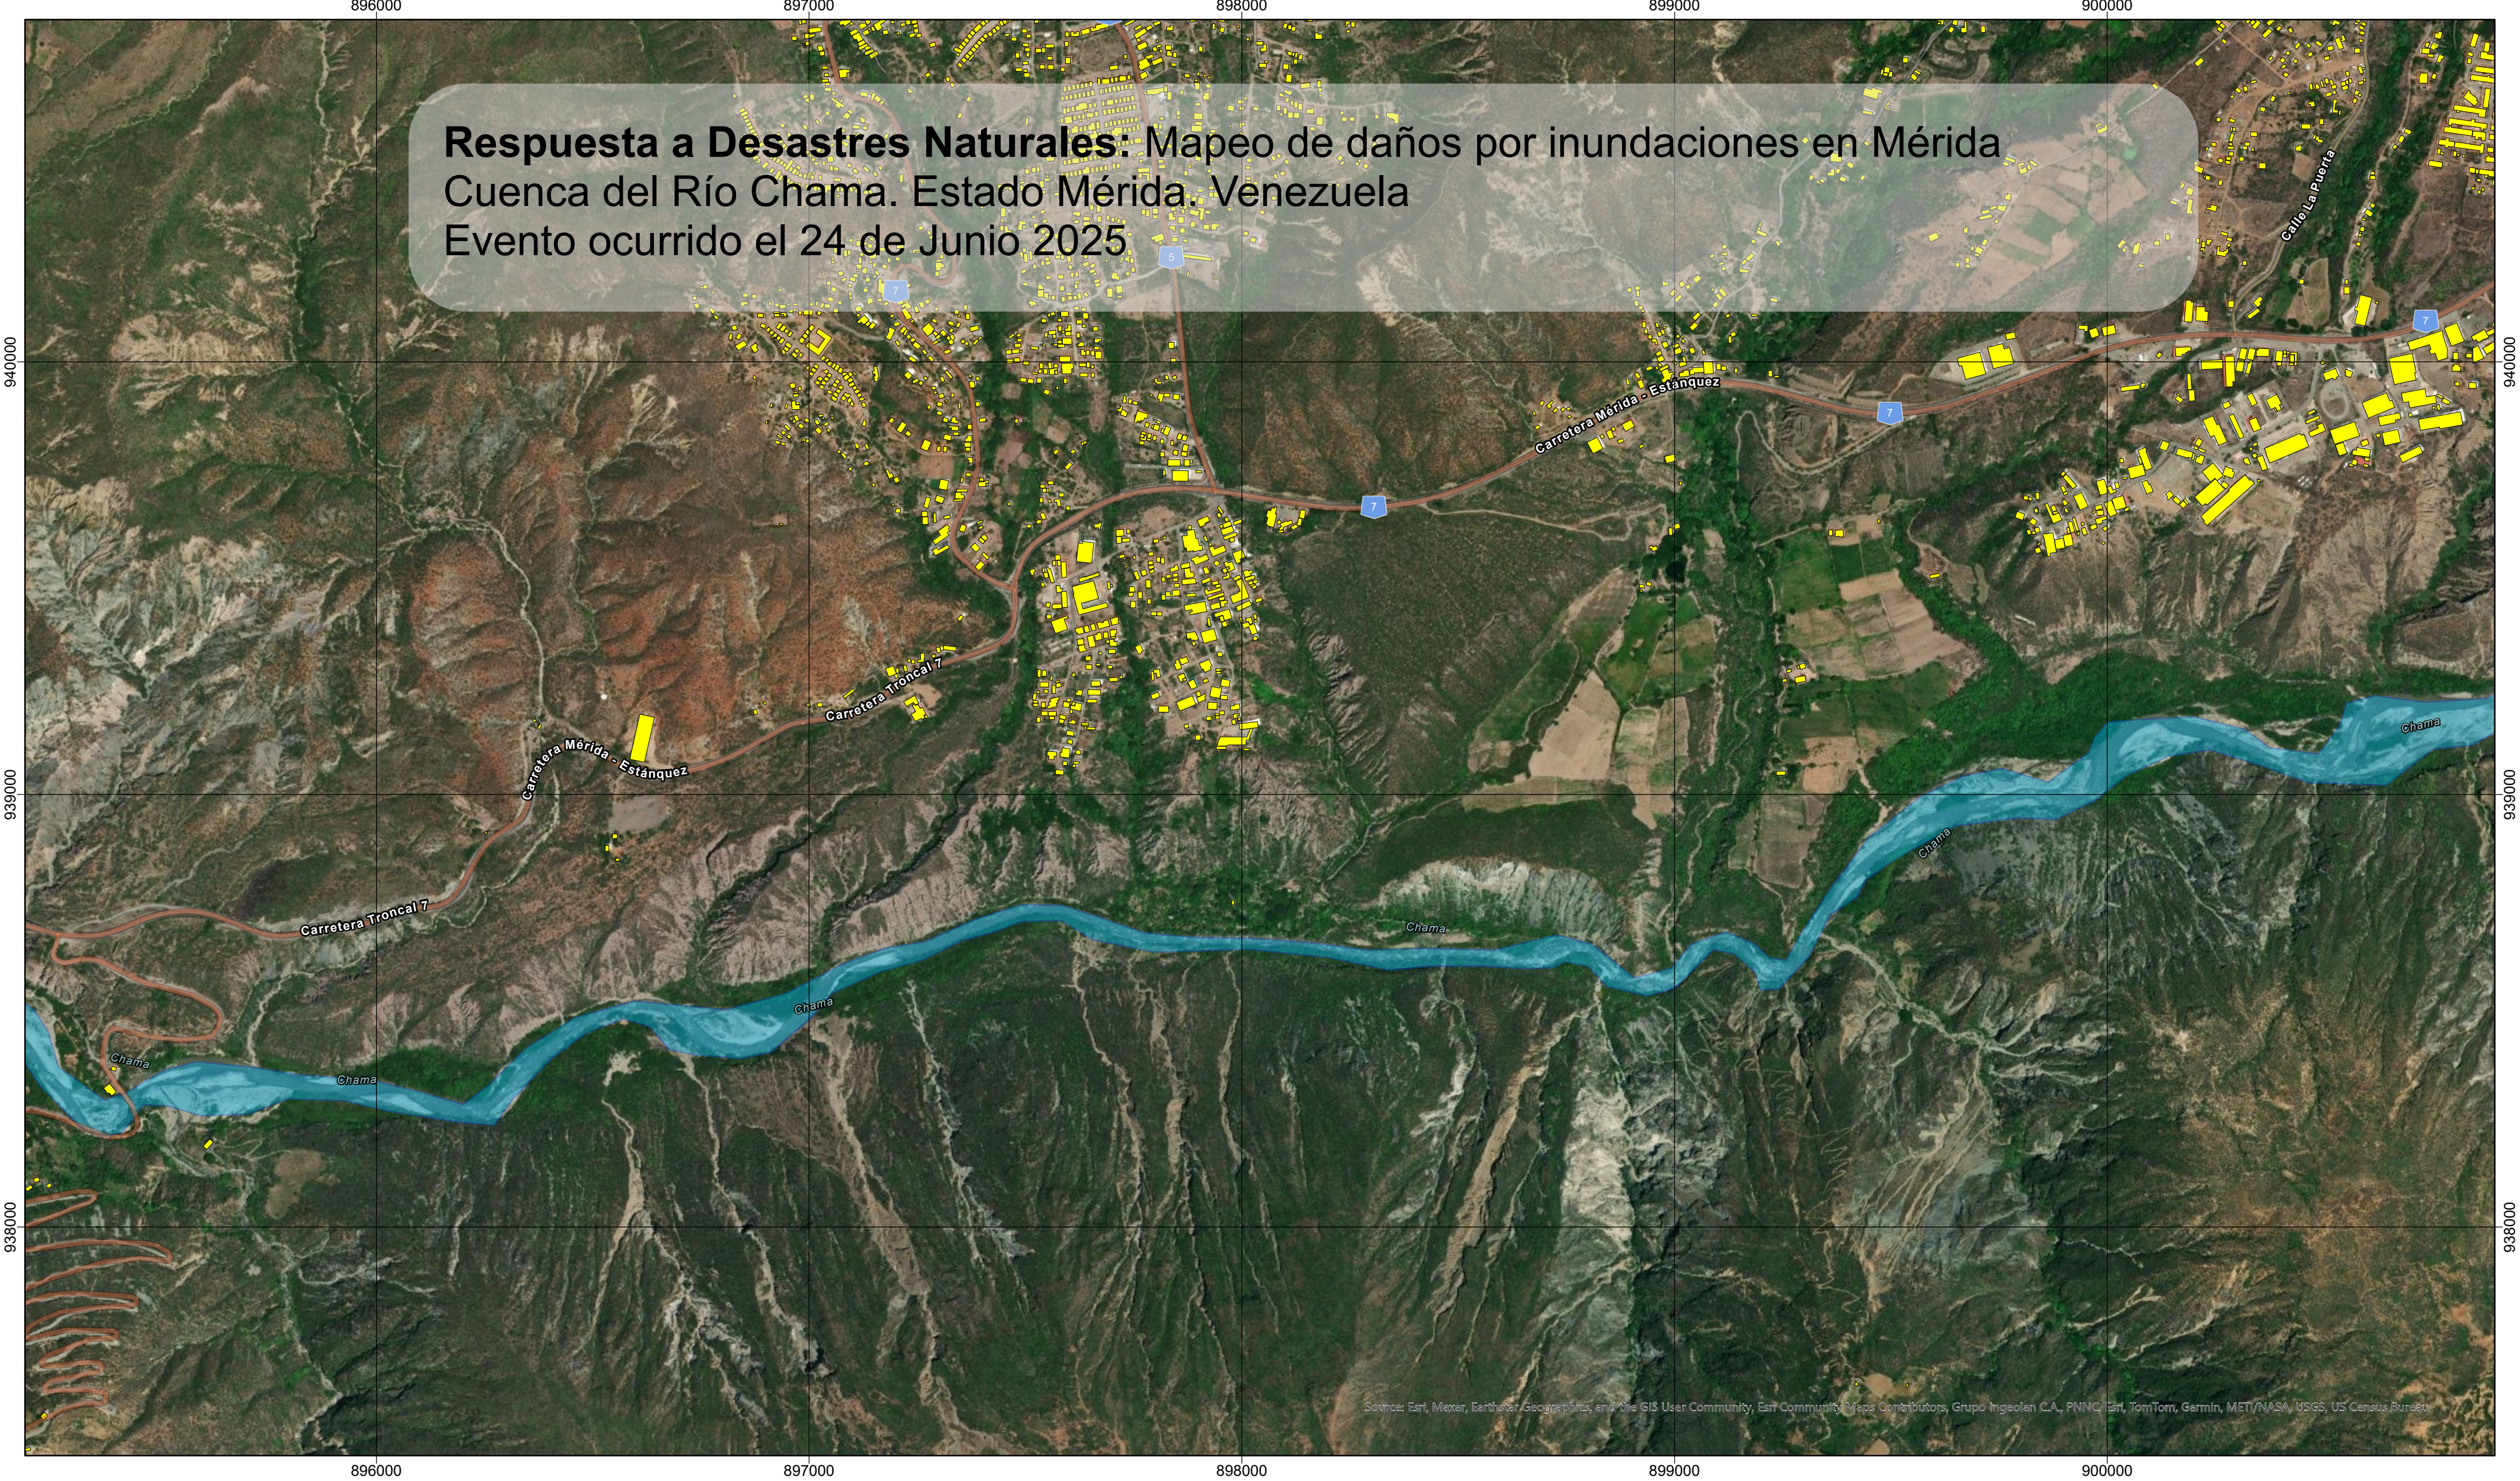
- Edificaciones Río Chama
- Mancha de Inundación Río Chama

Información sobre la imagen
Mancha de Inundación del Río Chama en color azul determinada mediante clasificación y fotointerpretación a partir de imágenes de los satélites Landsat-8 y Landsat-9 adquiridas los días 25 y 26 de Junio de 2025. Las imágenes de fondo fueron adquiridas por el satélite Worldview-2 y están en combinación de bandas RGB resaltando la cobertura de vegetación, infraestructura, y el cauce del Río Chama Pre-evento.
