**Información sobre la imagen**  
Mancha de Inundación del Río Chama en color azul determinada mediante clasificación y fotointerpretación a partir de imágenes de los satélites Landsat-8 y Landsat-9 adquiridas los días 25 y 26 de Junio de 2025. Las imágenes de fondo fueron adquiridas por el satélite Worldview-2 y están en combinación de bandas RGB resaltando la cobertura de vegetación, infraestructura, y el cauce del Río Chama Pre-evento.

**Información vectorial:**  
Grupo voluntario de expertos en Sensores Remotos, Teledetección Aplicada y Sistemas de Información Geográfica para el mapeo de daños por inundaciones en los Andes de Venezuela (Merida Flood Mapping).  
Fecha de producción: 30 de junio de 2025

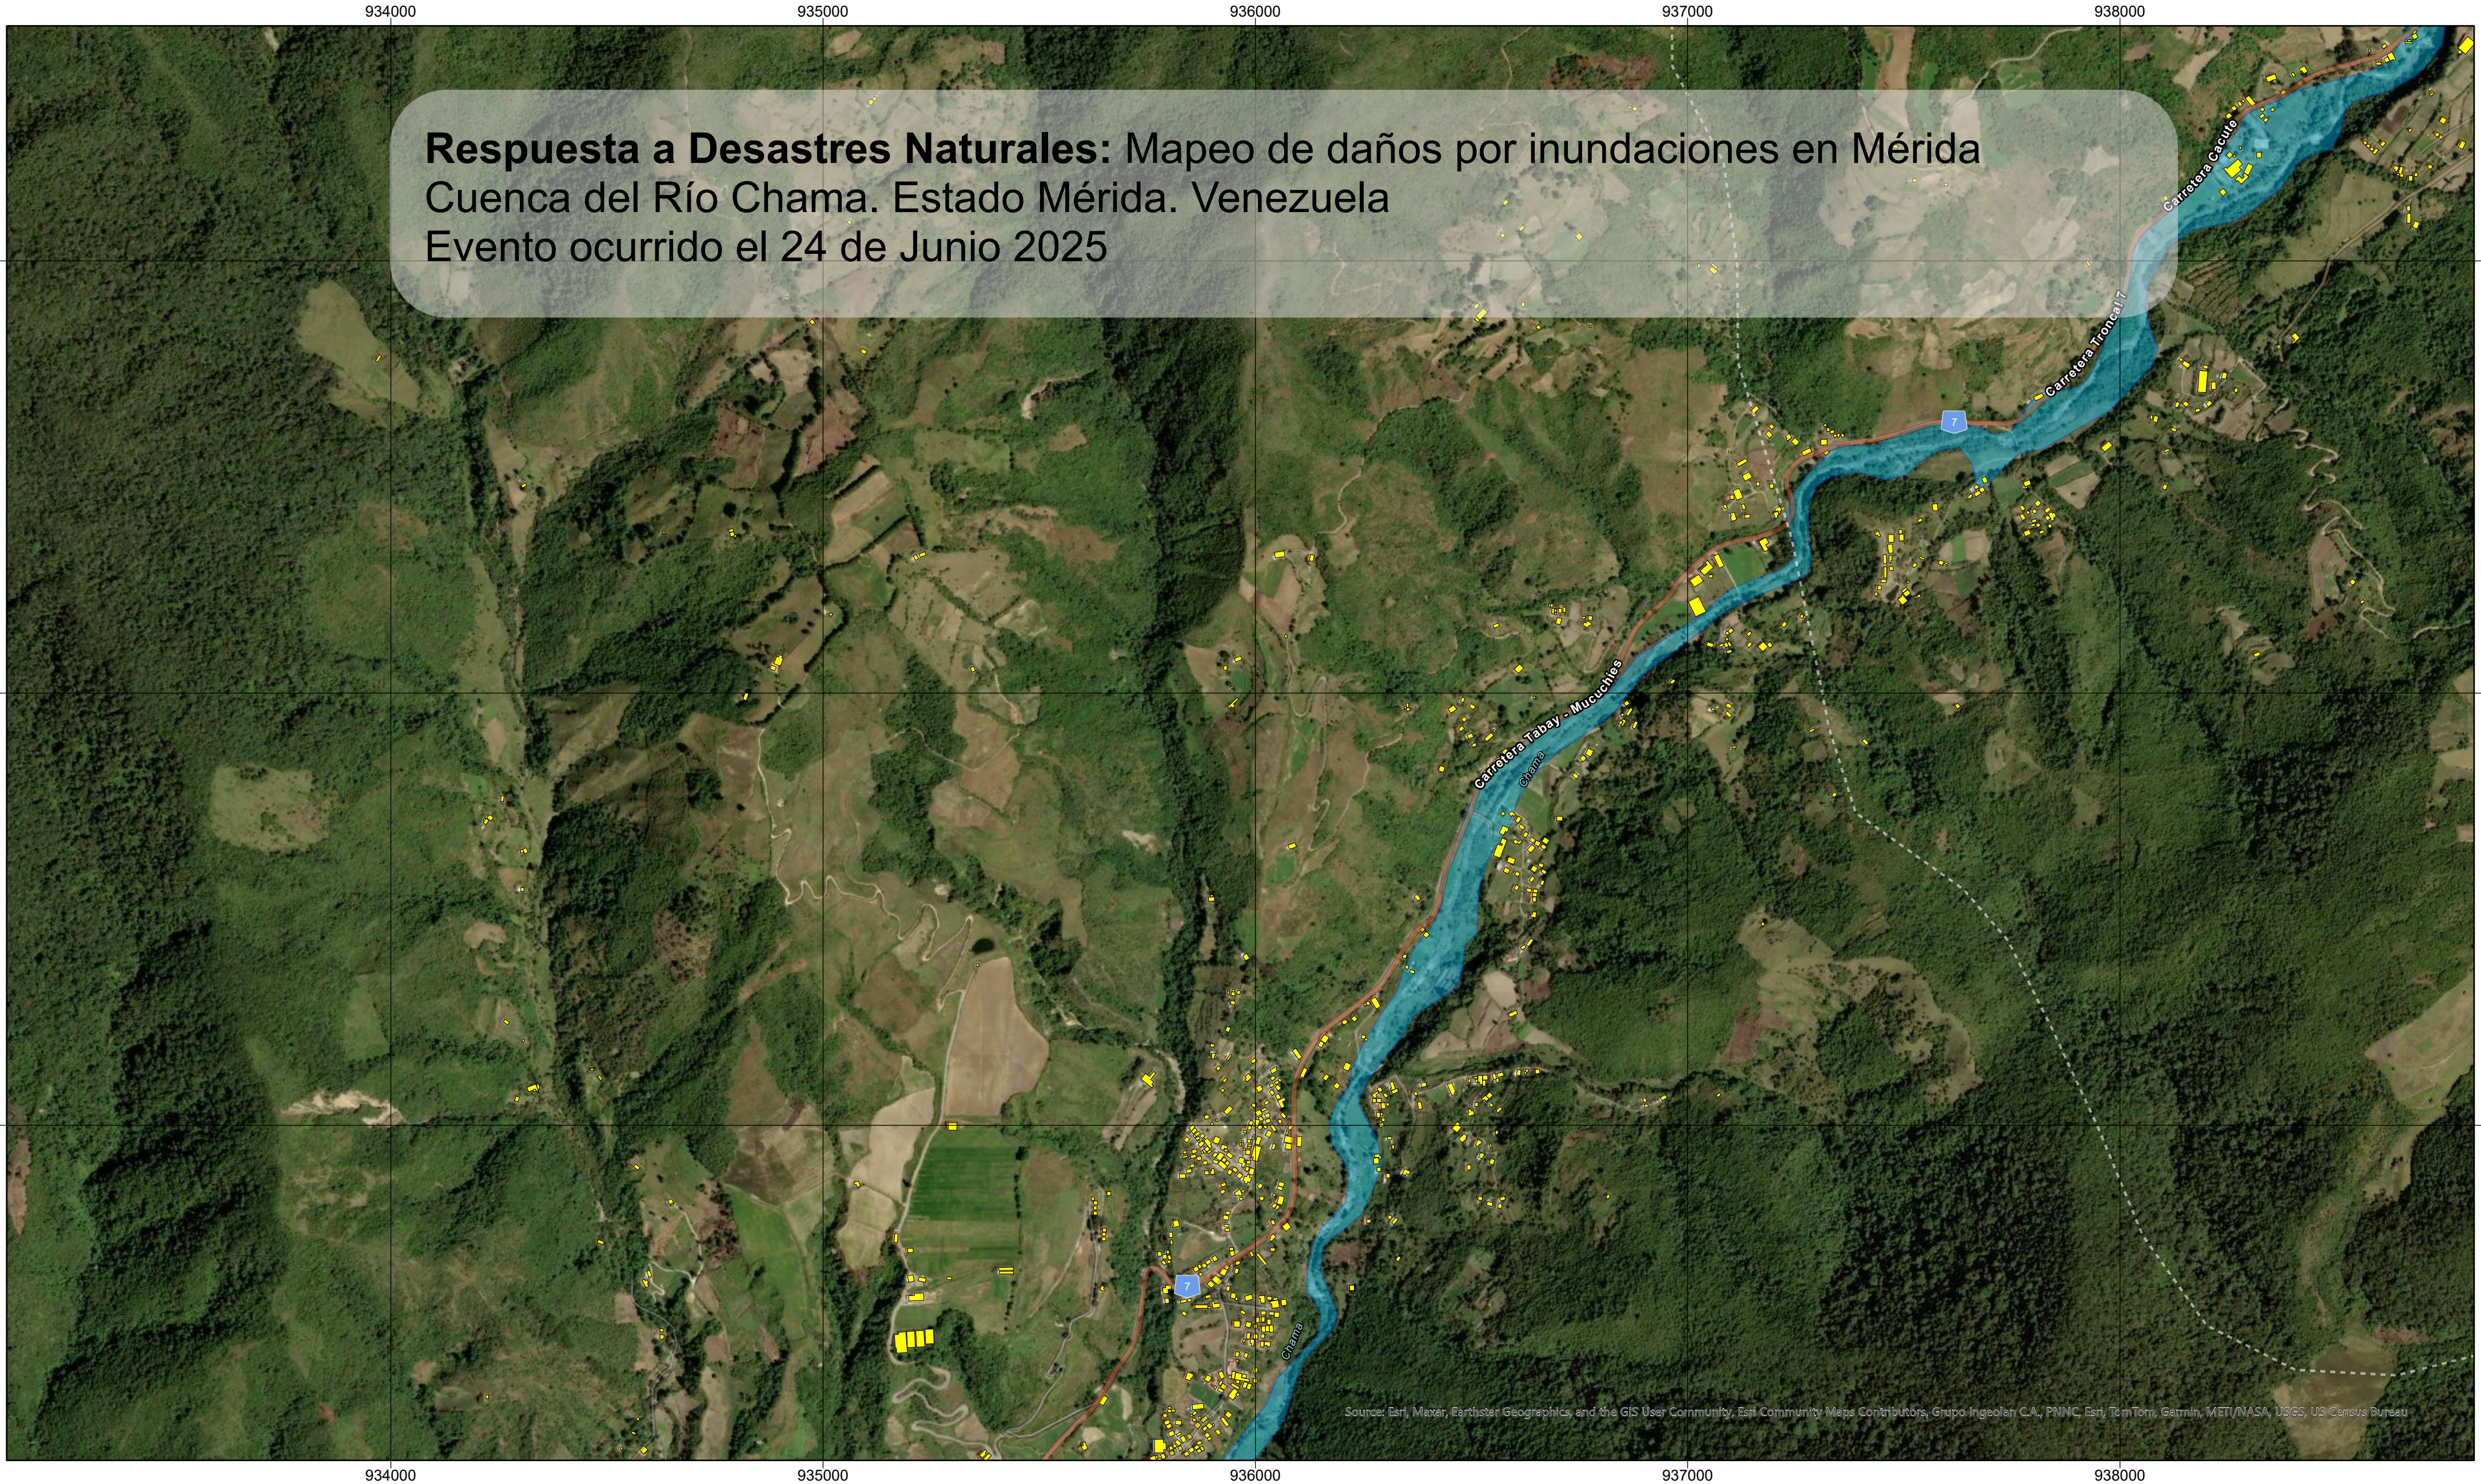
**Imágenes fuente**  
Pre-evento:  
Imágenes Worldview-2, con una resolución de 0.5 metros, capturadas el 12 de Febrero de 2024. ©Maxar.

Post-evento:  
SPACECRAFT\_ID = "LANDSAT\_8"  
DATE\_ACQUIRED = 2025-06-26  
LANDSAT\_SCENE\_ID = "LC80060542025177LGN00"

SPACECRAFT\_ID = "LANDSAT\_9"  
DATE\_ACQUIRED = 2025-06-25  
LANDSAT\_SCENE\_ID = "LC90070542025176LGN00"

Sensor: Landsat OLI\_TIRS  
Resolución: 15 m

Esta información es preliminar, sujeta a cambios y revisión. No tiene validación de campo.
