Referencias	
	Edificaciones Río Chama
	Mancha de Inundación Río Chama

SERIE 001 / HOJA 010

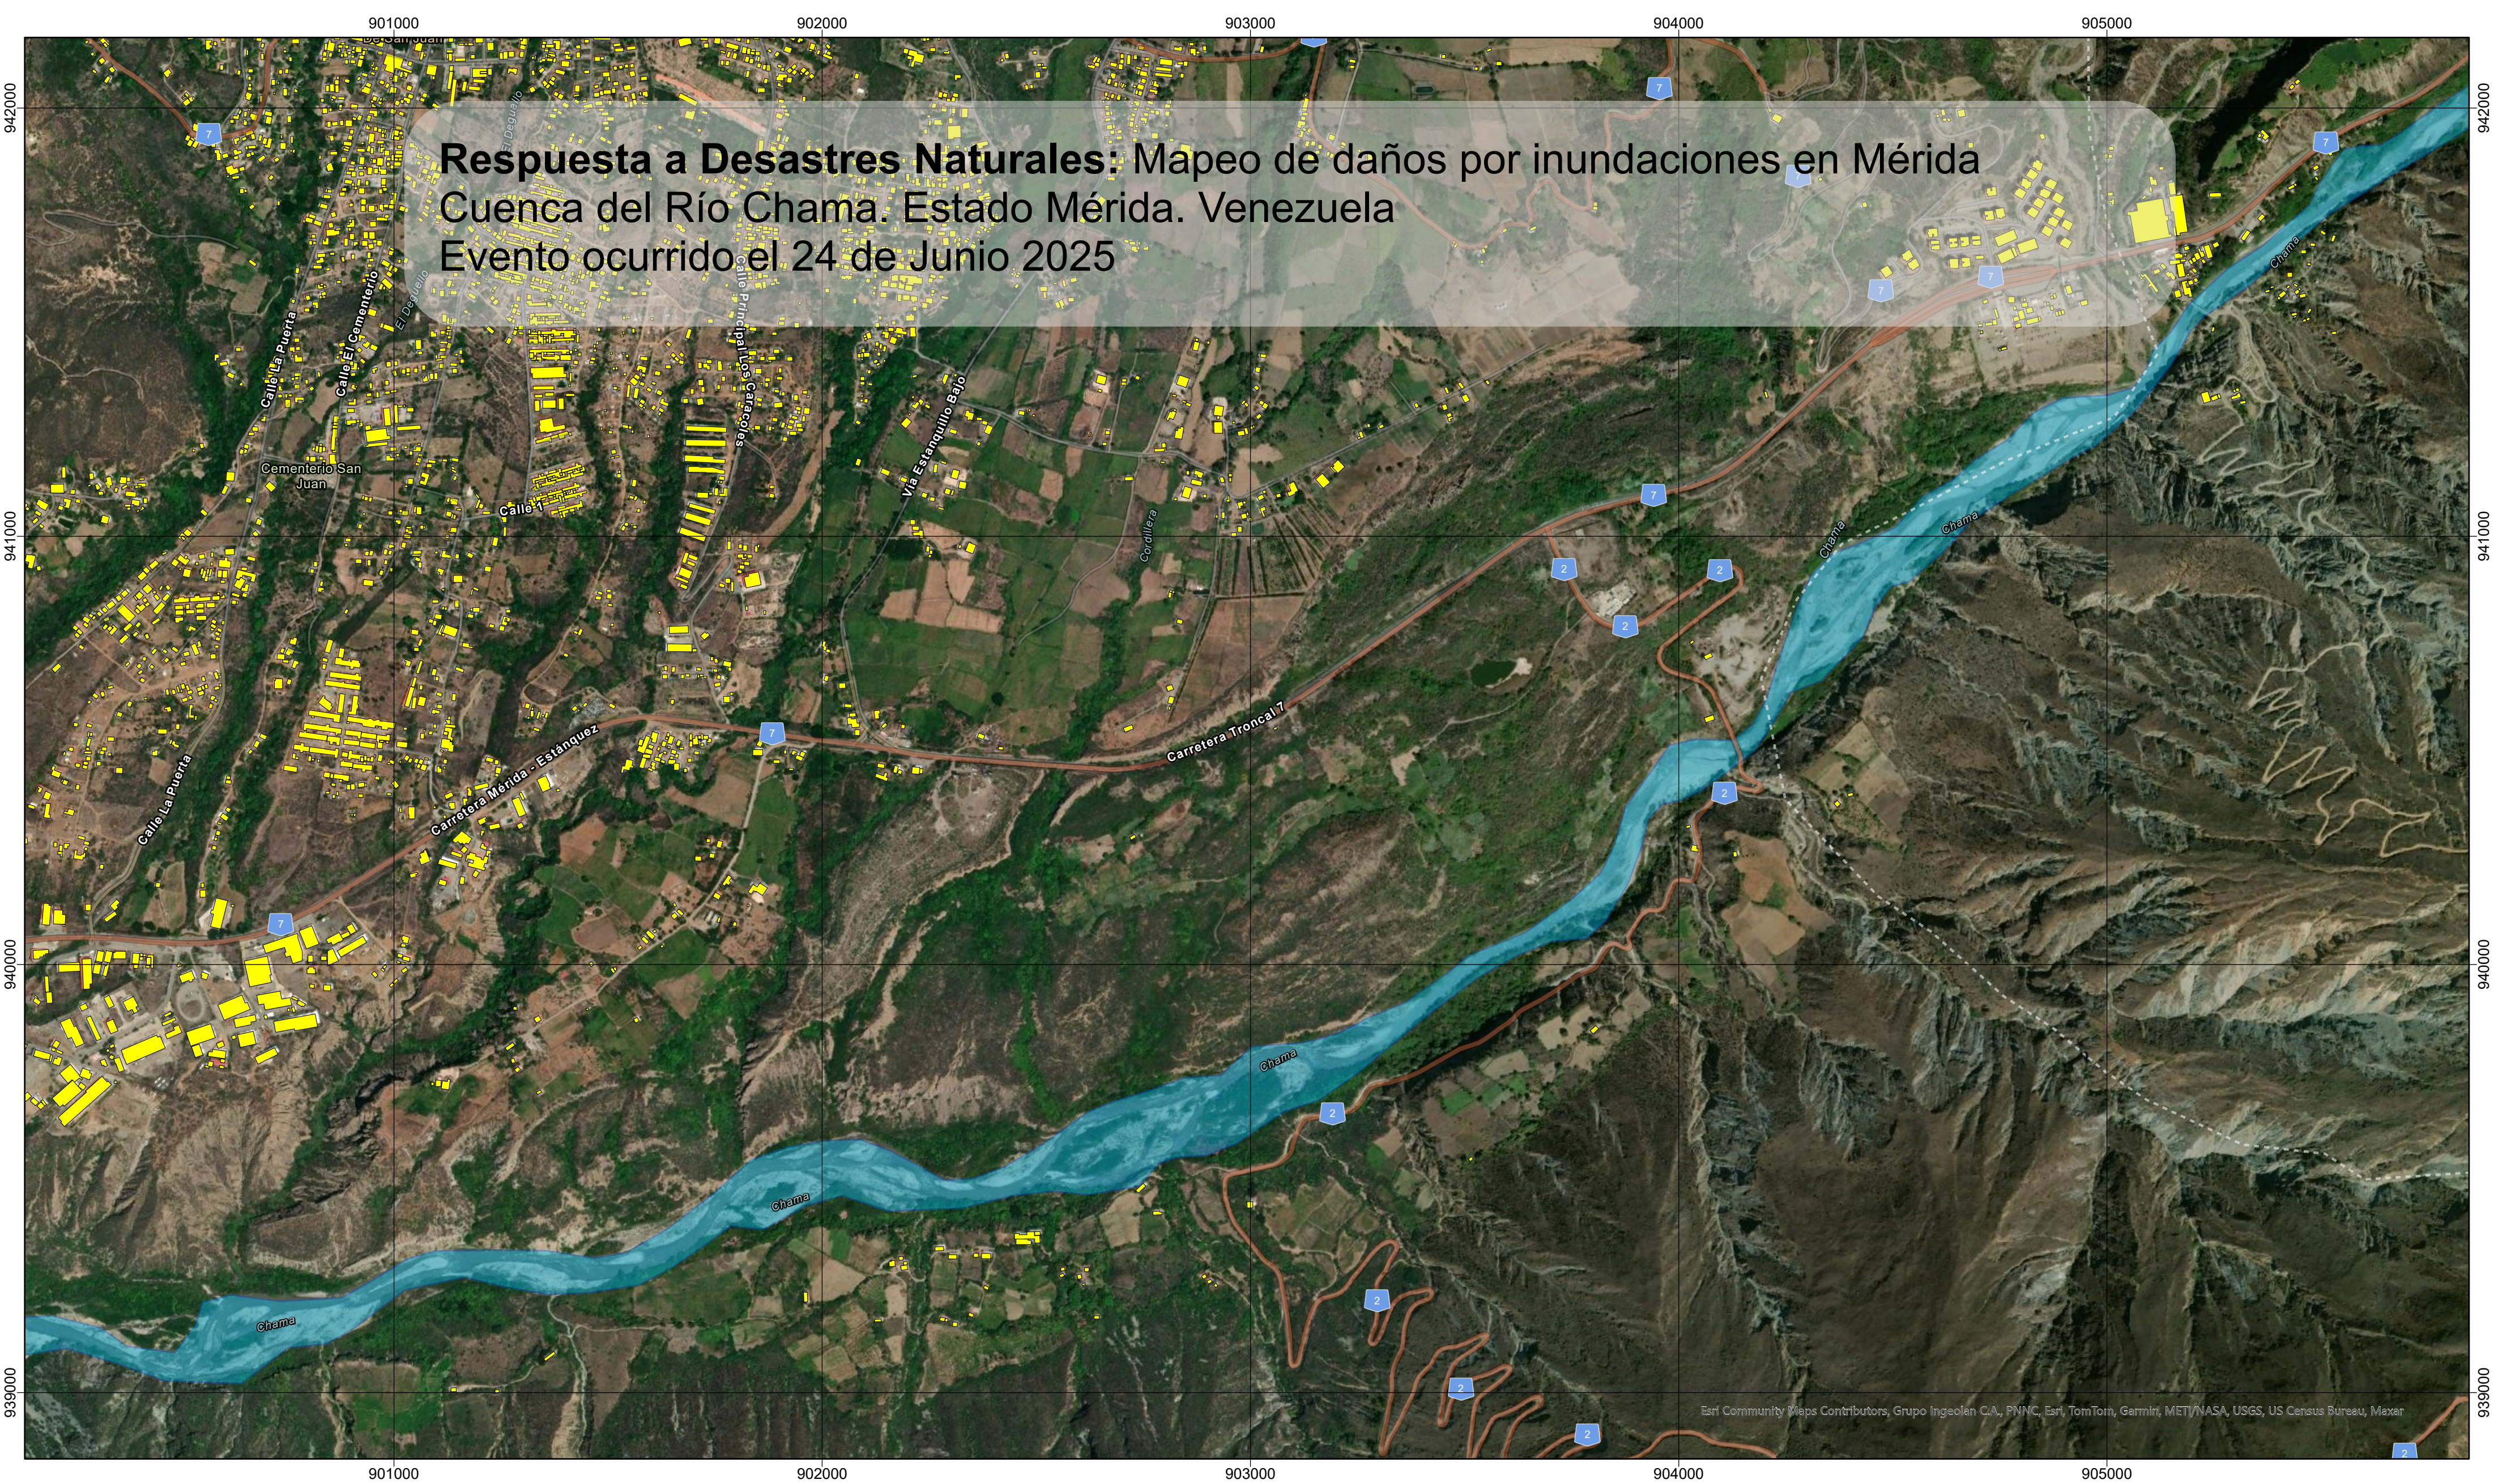
Información sobre la imagen
Mancha de Inundación del Río Chama en color azul determinada mediante clasificación y fotointerpretación a partir de imágenes de los satélites Landsat-8 y Landsat-9 adquiridas los días 25 y 26 de Junio de 2025. Las imágenes de fondo fueron adquiridas por el satélite Worldview-2 y están en combinación de bandas RGB resaltando la cobertura de vegetación, infraestructura, y el cauce del Río Chama Pre-evento.

Imágenes fuente
Pre-evento:
Imágenes Worldview-2, con una resolución de 0.5 metros, capturadas el 12 de Febrero de 2024. ©Maxar.

Post-evento:
SPACECRAFT_ID = "LANDSAT_8"
DATE_ACQUIRED = 2025-06-26
LANDSAT_SCENE_ID = "LC80060542025177LGN00"

SPACECRAFT_ID = "LANDSAT_9"
DATE_ACQUIRED = 2025-06-25
LANDSAT_SCENE_ID = "LC90070542025176LGN00"

Sensor: Landsat OLI_TIRS
Resolución: 15 m
