SERIE 001 / HOJA 009

Información sobre la imagen
Mancha de Inundación del Río Chama en color azul determinada mediante clasificación y fotointerpretación a partir de imágenes de los satélites Landsat-8 y Landsat-9 adquiridas los días 25 y 26 de Junio de 2025. Las imágenes de fondo fueron adquiridas por el satélite Worldview-2 y están en combinación de bandas RGB resaltando la cobertura de vegetación, infraestructura, y el cauce del Río Chama Pre-evento.

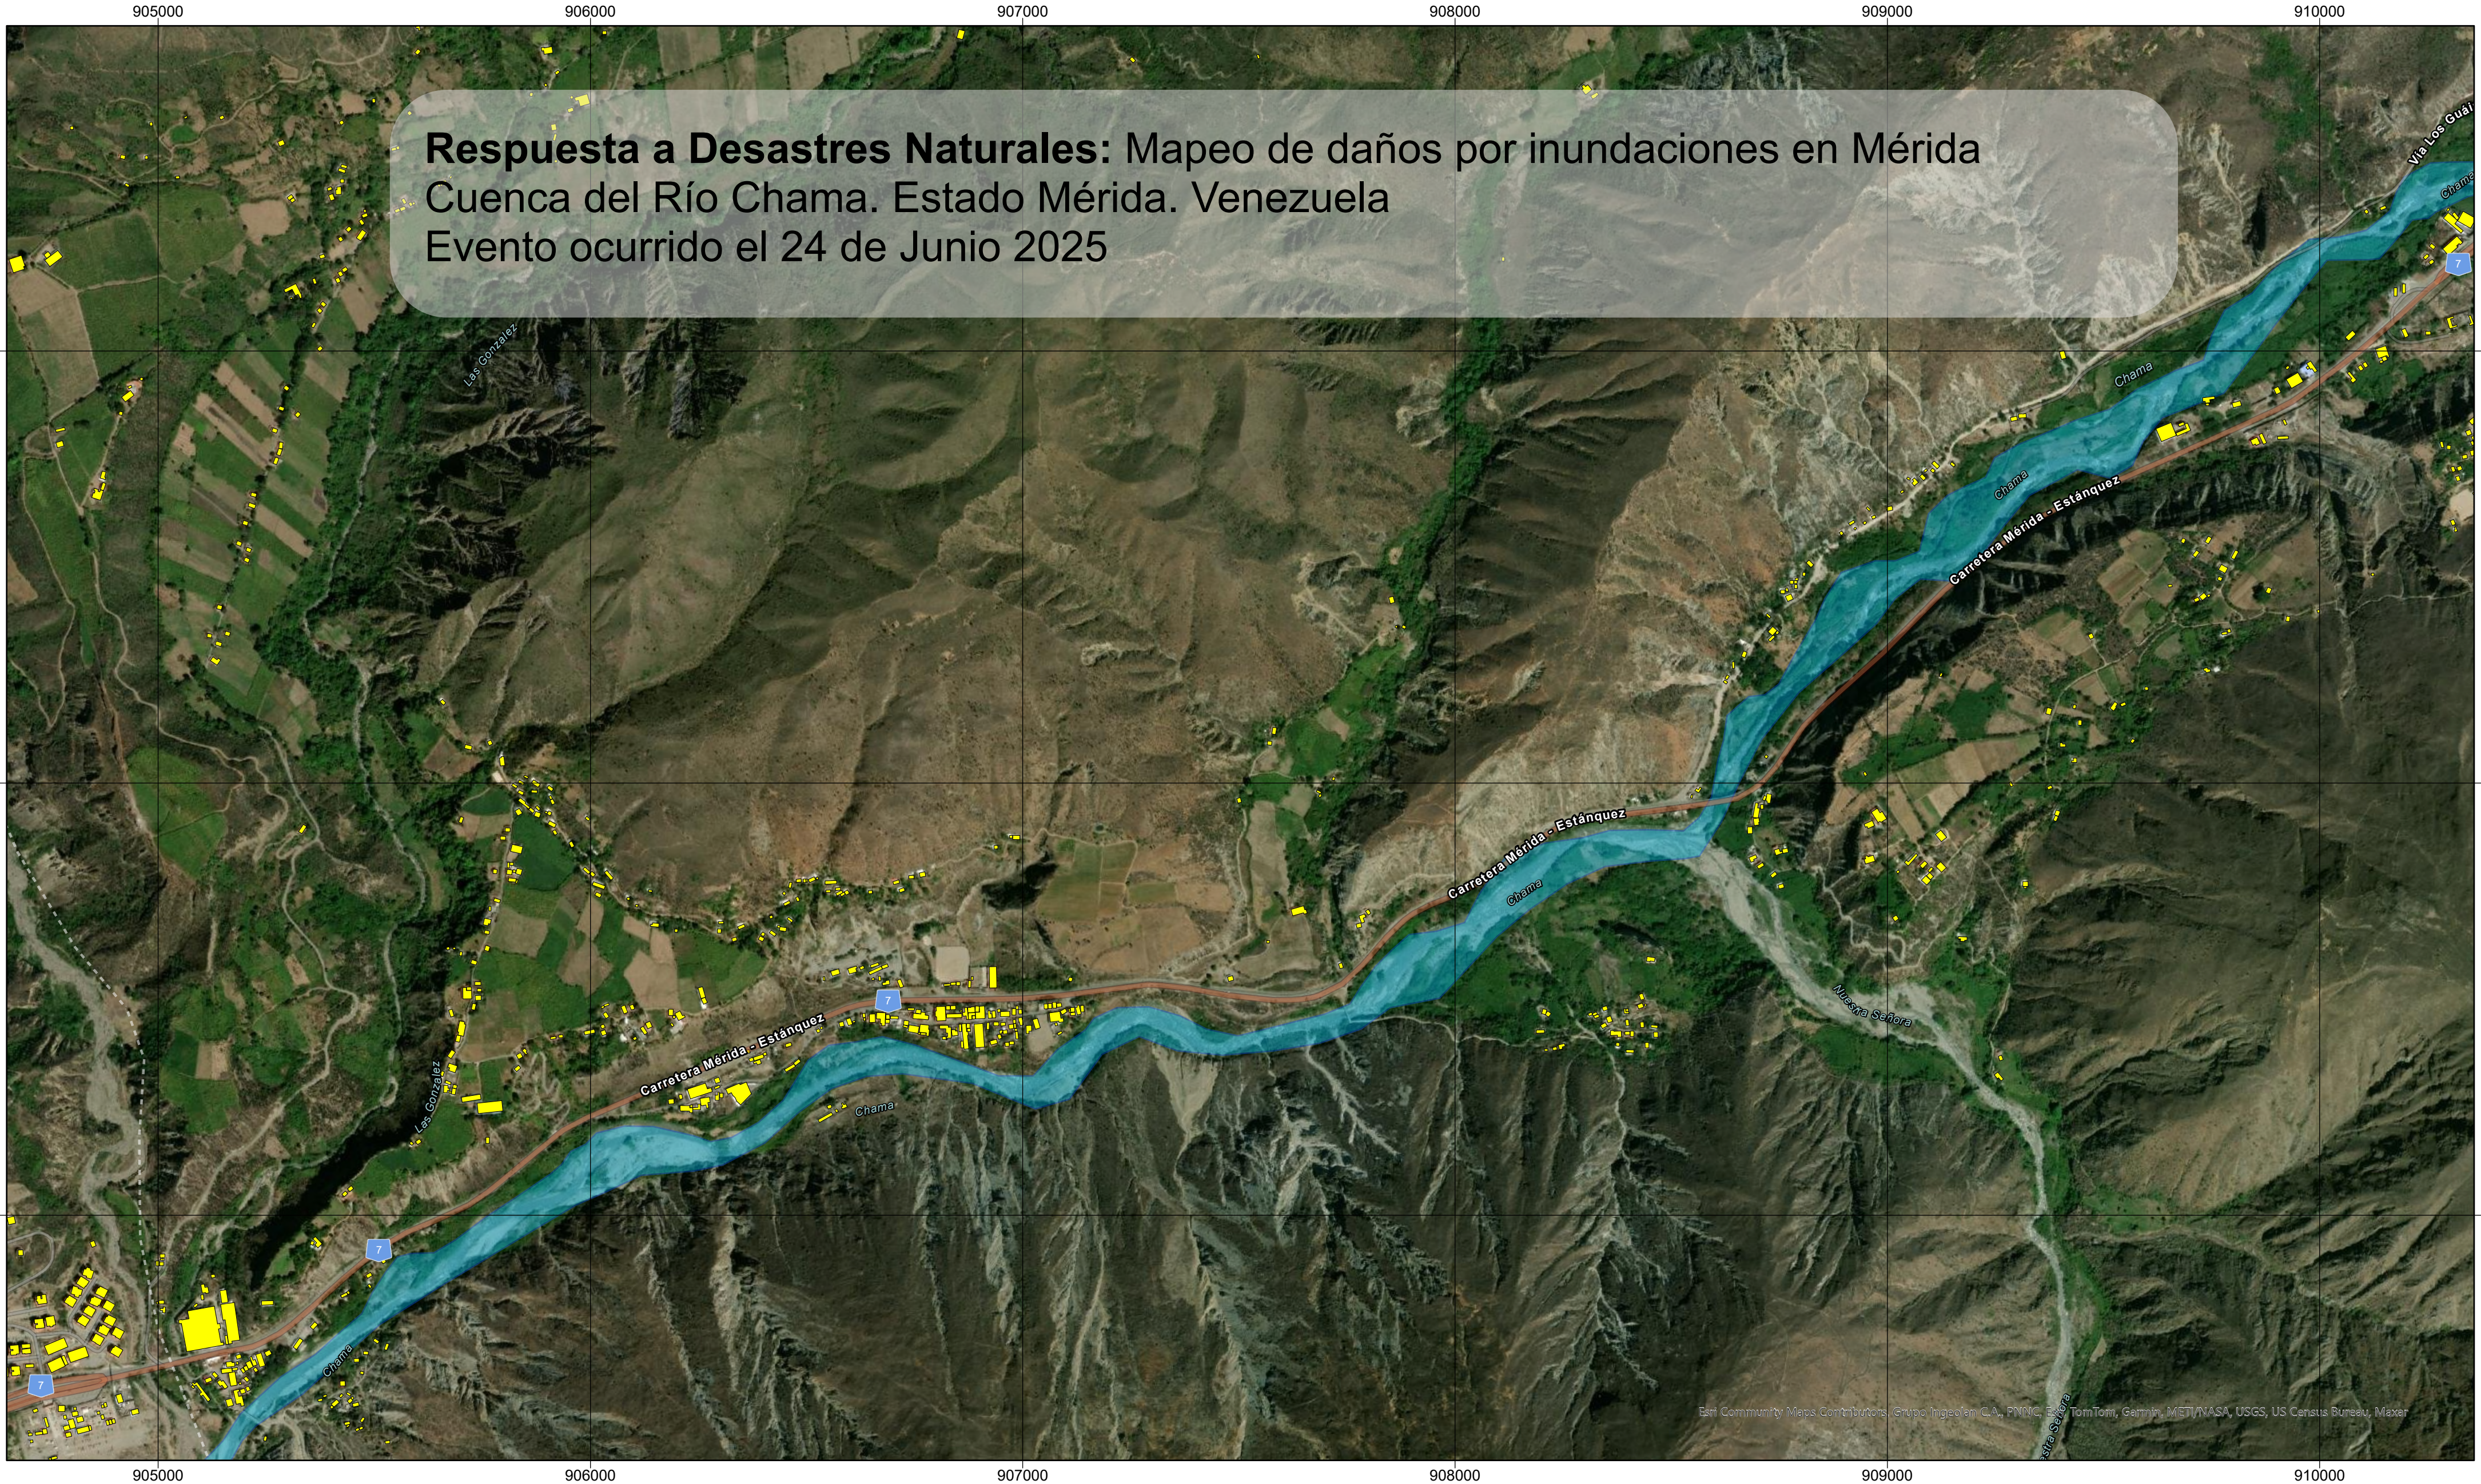
Imágenes fuente
Pre-evento:
Imágenes Worldview-2, con una resolución de 0.5 metros, capturadas el 12 de Febrero de 2024. ©Maxar.

Post-evento:
SPACECRAFT_ID = "LANDSAT_8"
DATE_ACQUIRED = 2025-06-26
LANDSAT_SCENE_ID = "LC80060542025177LGN00"

SPACECRAFT_ID = "LANDSAT_9"
DATE_ACQUIRED = 2025-06-25
LANDSAT_SCENE_ID = "LC90070542025176LGN00"

Sensor: Landsat OLI_TIRS
Resolución: 15 m
