- Edificaciones Río Chama
- Mancha de Inundación Río Chama

SERIE 001 / HOJA 014

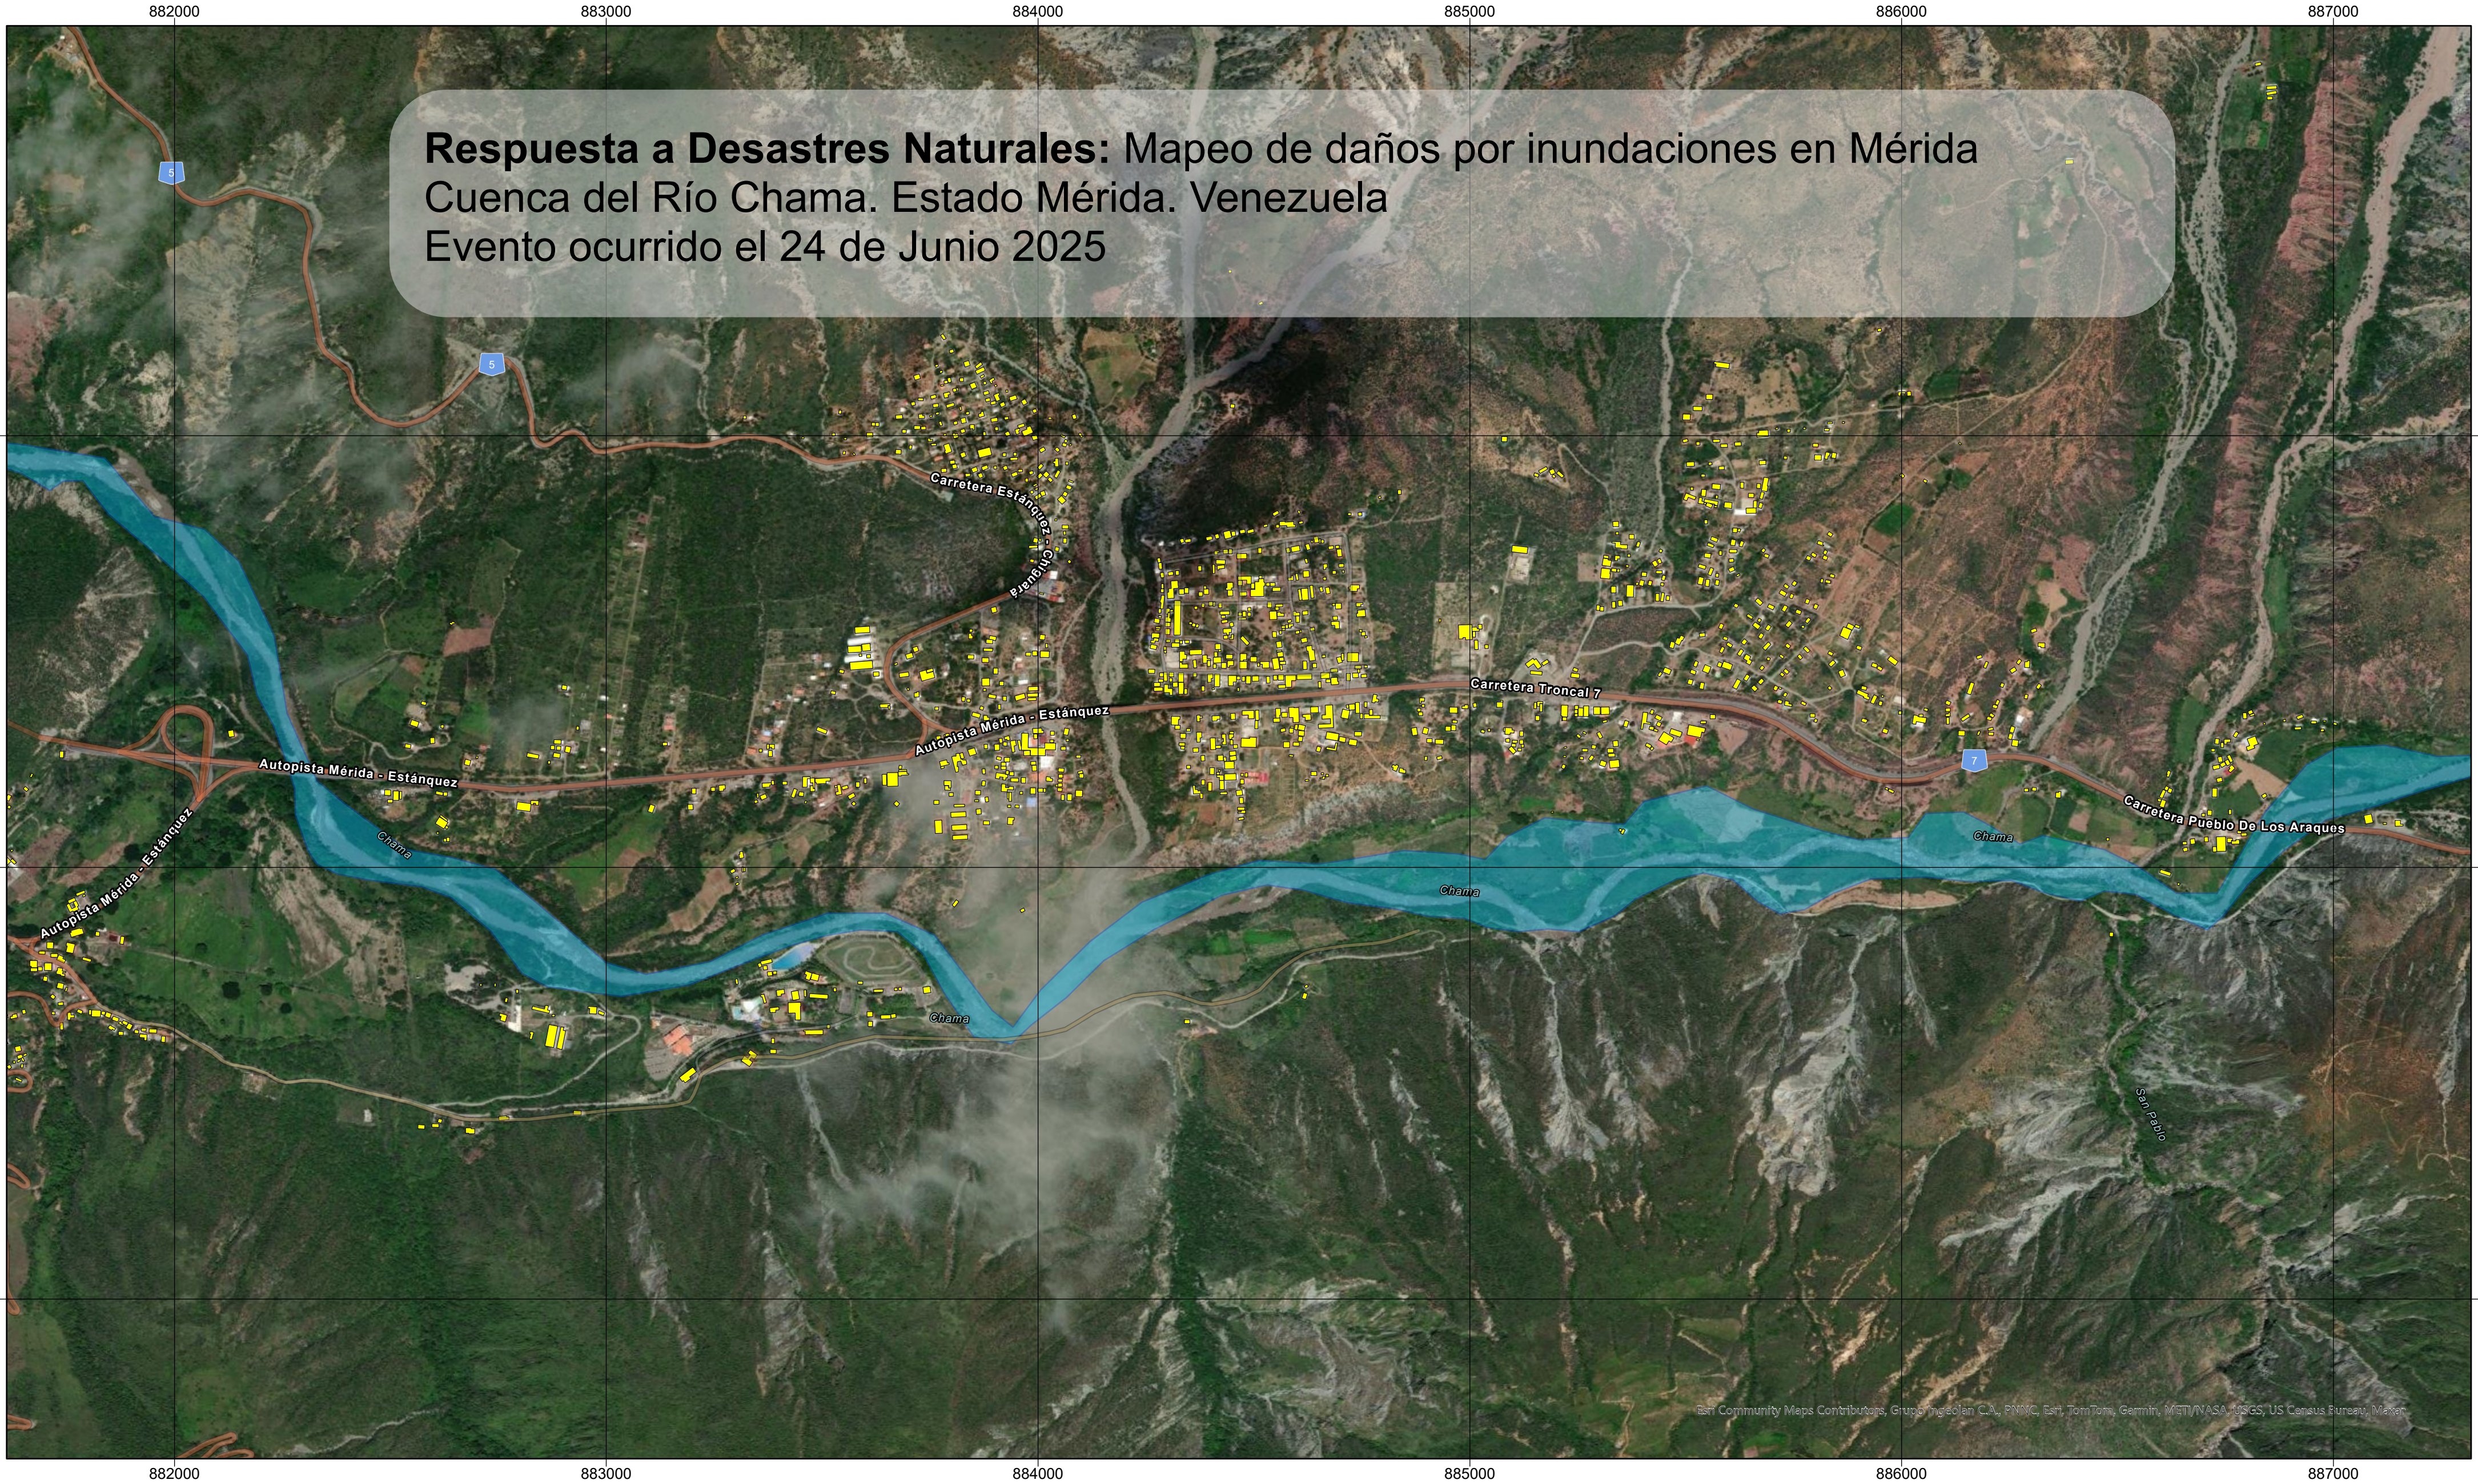
Información sobre la imagen
Mancha de Inundación del Río Chama en color azul determinada mediante clasificación y fotointerpretación a partir de imágenes de los satélites Landsat-8 y Landsat-9 adquiridas los días 25 y 26 de Junio de 2025. Las imágenes de fondo fueron adquiridas por el satélite Worldview-2 y están en combinación de bandas RGB resaltando la cobertura de vegetación, infraestructura, y el cauce del Río Chama Pre-evento.

Imágenes fuente
Pre-evento:
Imágenes Worldview-2, con una resolución de 0.5 metros, capturadas el 12 de Febrero de 2024. ©Maxar.

Post-evento:
SPACECRAFT_ID = "LANDSAT_8"
DATE_ACQUIRED = 2025-06-26
LANDSAT_SCENE_ID = "LC80060542025177LGN00"

SPACECRAFT_ID = "LANDSAT_9"
DATE_ACQUIRED = 2025-06-25
LANDSAT_SCENE_ID = "LC90070542025176LGN00"

Sensor: Landsat OLI_TIRS
Resolución: 15 m
