Edficaciones Rio Chama

Mancha de Inundación Rio Chama

SERIE 001 / HOJA 003

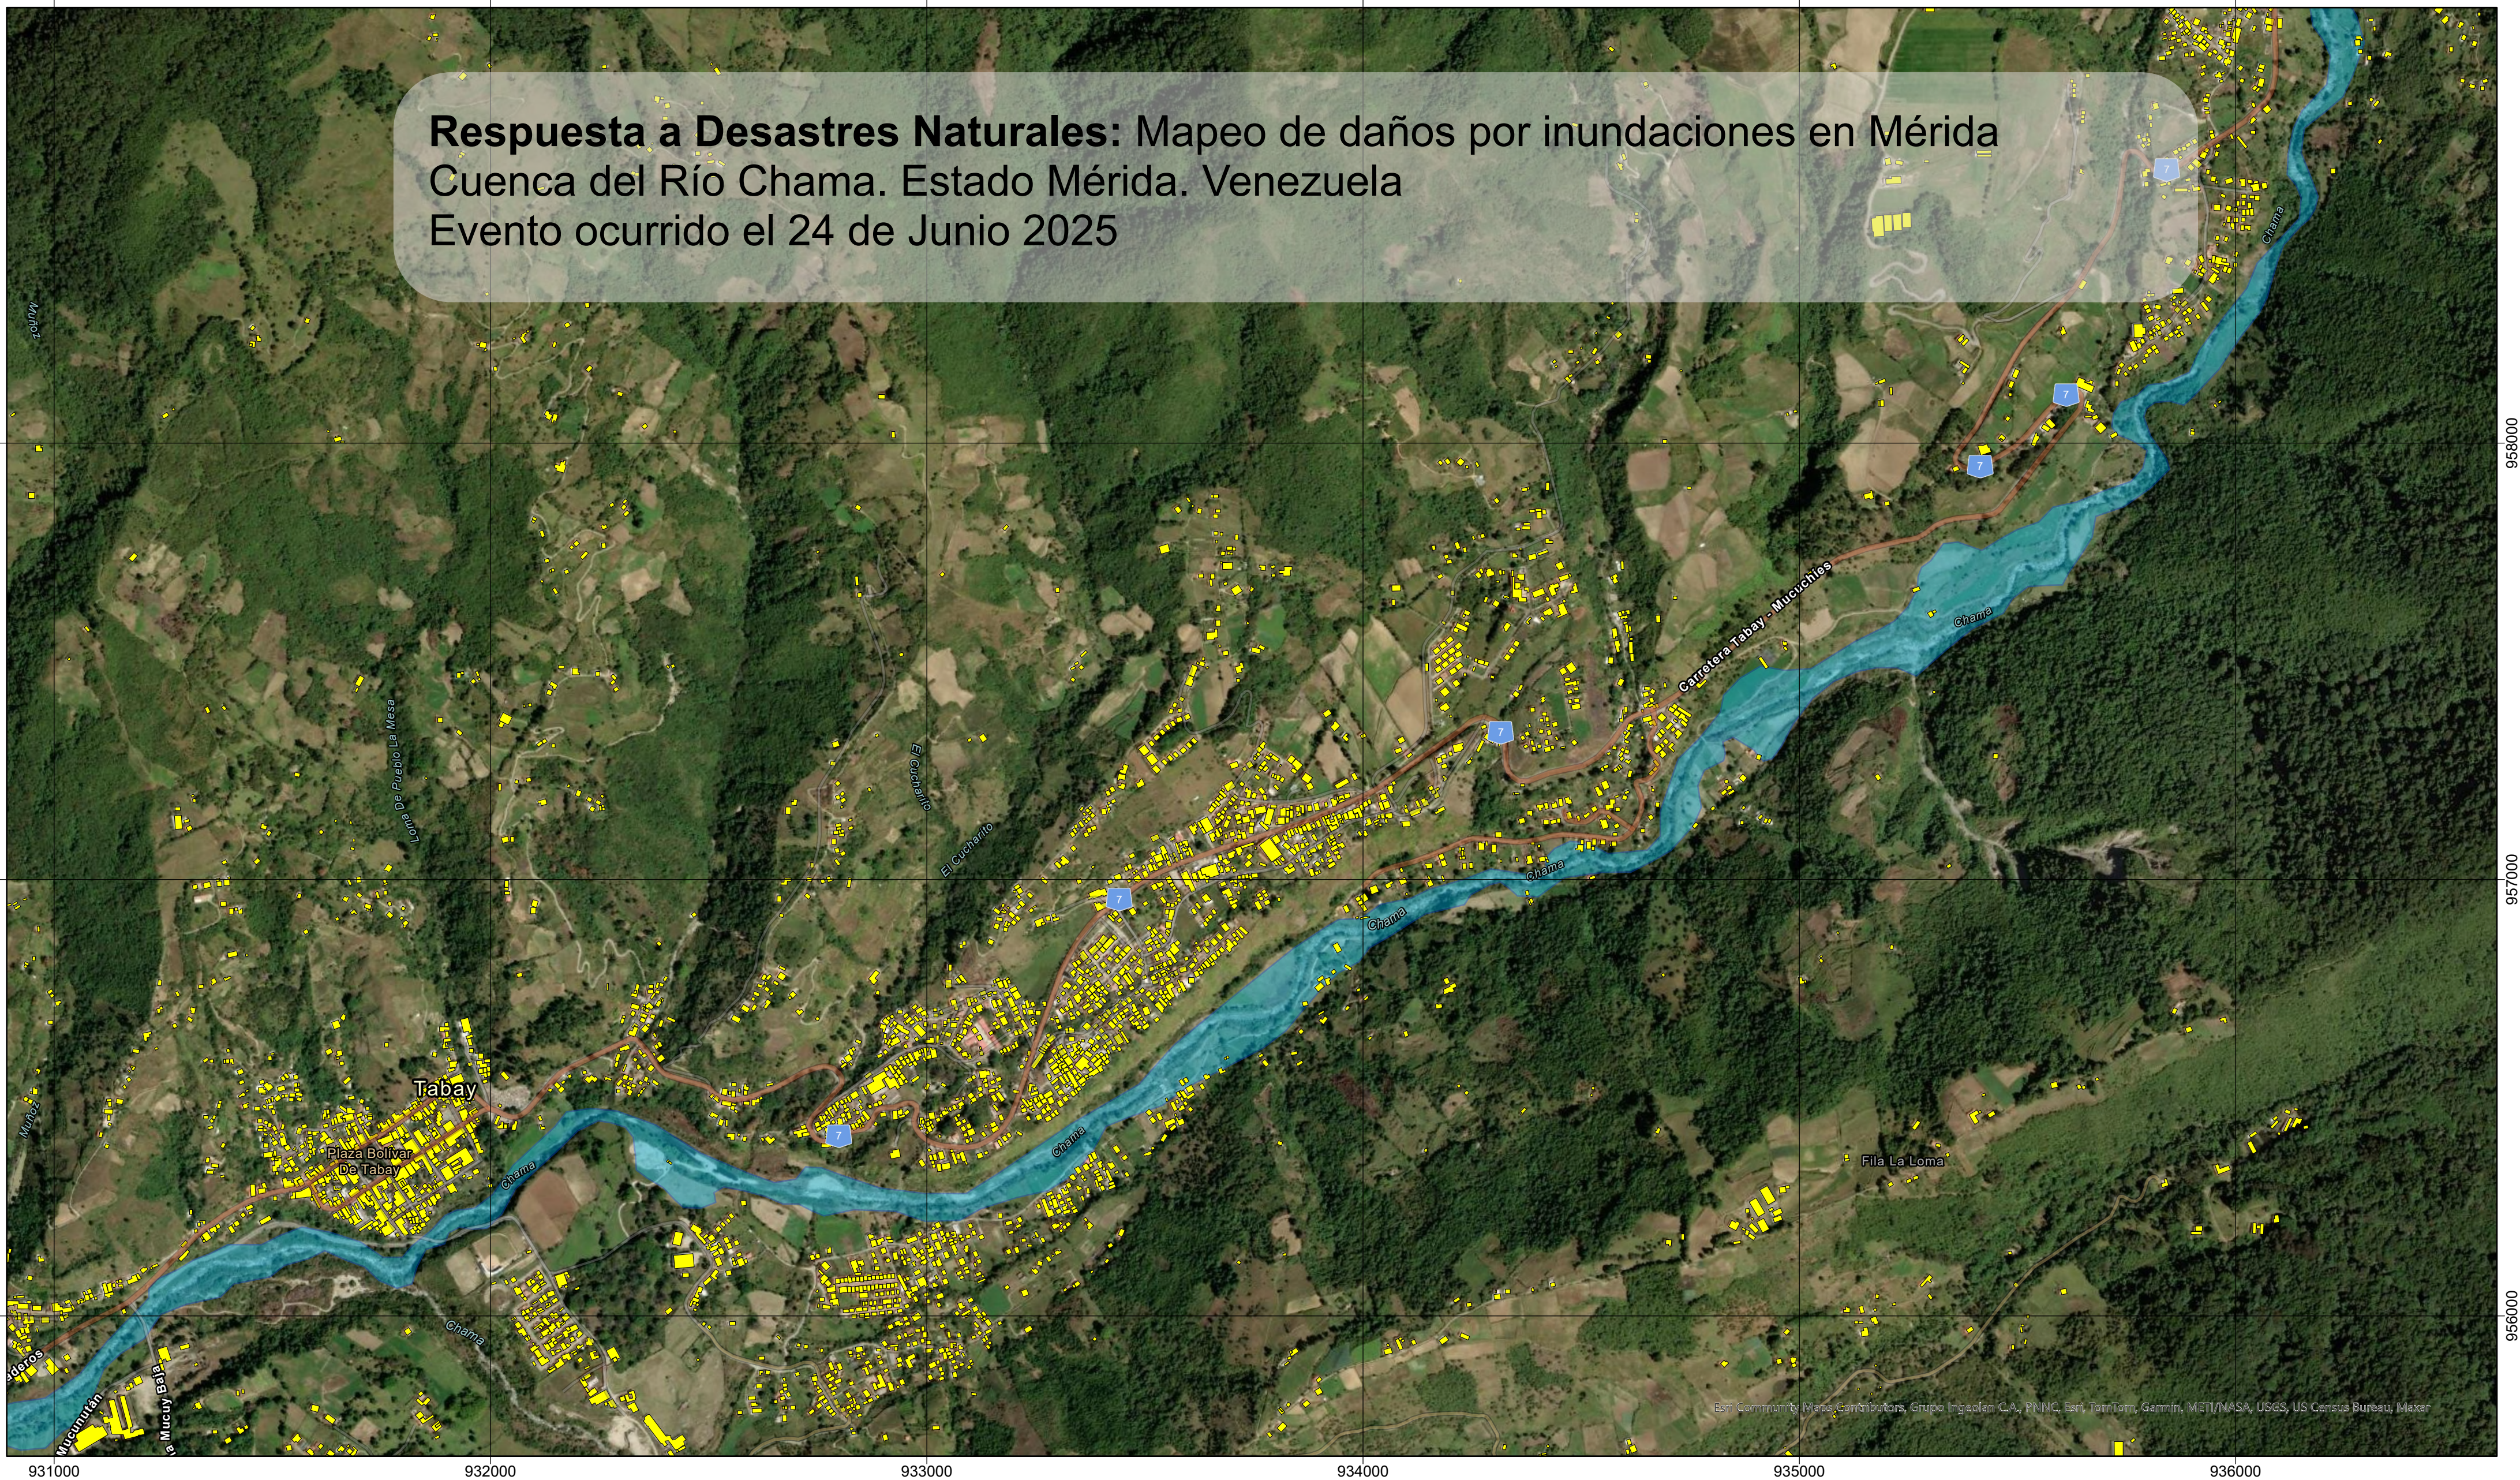
Mancha de Inundación del Río Chama en color azul determinada mediante clasificación y foteointerpretación a partir de imágenes de los satélites Landsat-8 y Landsat-9 adquiridas los días 25 y 26 de Junio de 2025. Las imágenes de fondo fueron adquiridas por el satélite Worldview-2 y están en combinación de bandas RGB resaltando la cobertura de vegetación, infraestructura, y el cause del Río Chama Pre-evento.

Pre-evento:
Imágenes Worldview-2, con una resolución de 0.5 metros,
capturadas el 12 de Febrero de 2024. ©Maxar.

Post-evento:
SPACECRAFT_ID = "LANDSAT_8"
DATE_ACQUIRED = 2025-06-26
LANDSAT_SCENE_ID = "LC80060542025177LGN00"

```
SPACECRAFT_ID = "LANDSAT_9"
DATE_ACQUIRED = 2025-06-25
LANDSAT_SCENE_ID = "LC90070542025176LGN00"
```

Sensor: Landsat OLI_TIRS
Resolución: 15 m
