Respuesta a Desastres Naturales: Mapeo de daños por inundaciones en Mérida

Cuenca del Río Chama. Estado Mérida. Venezuela

Evento ocurrido el 24 de Junio 2025

SERIE 001 / HOJA 013

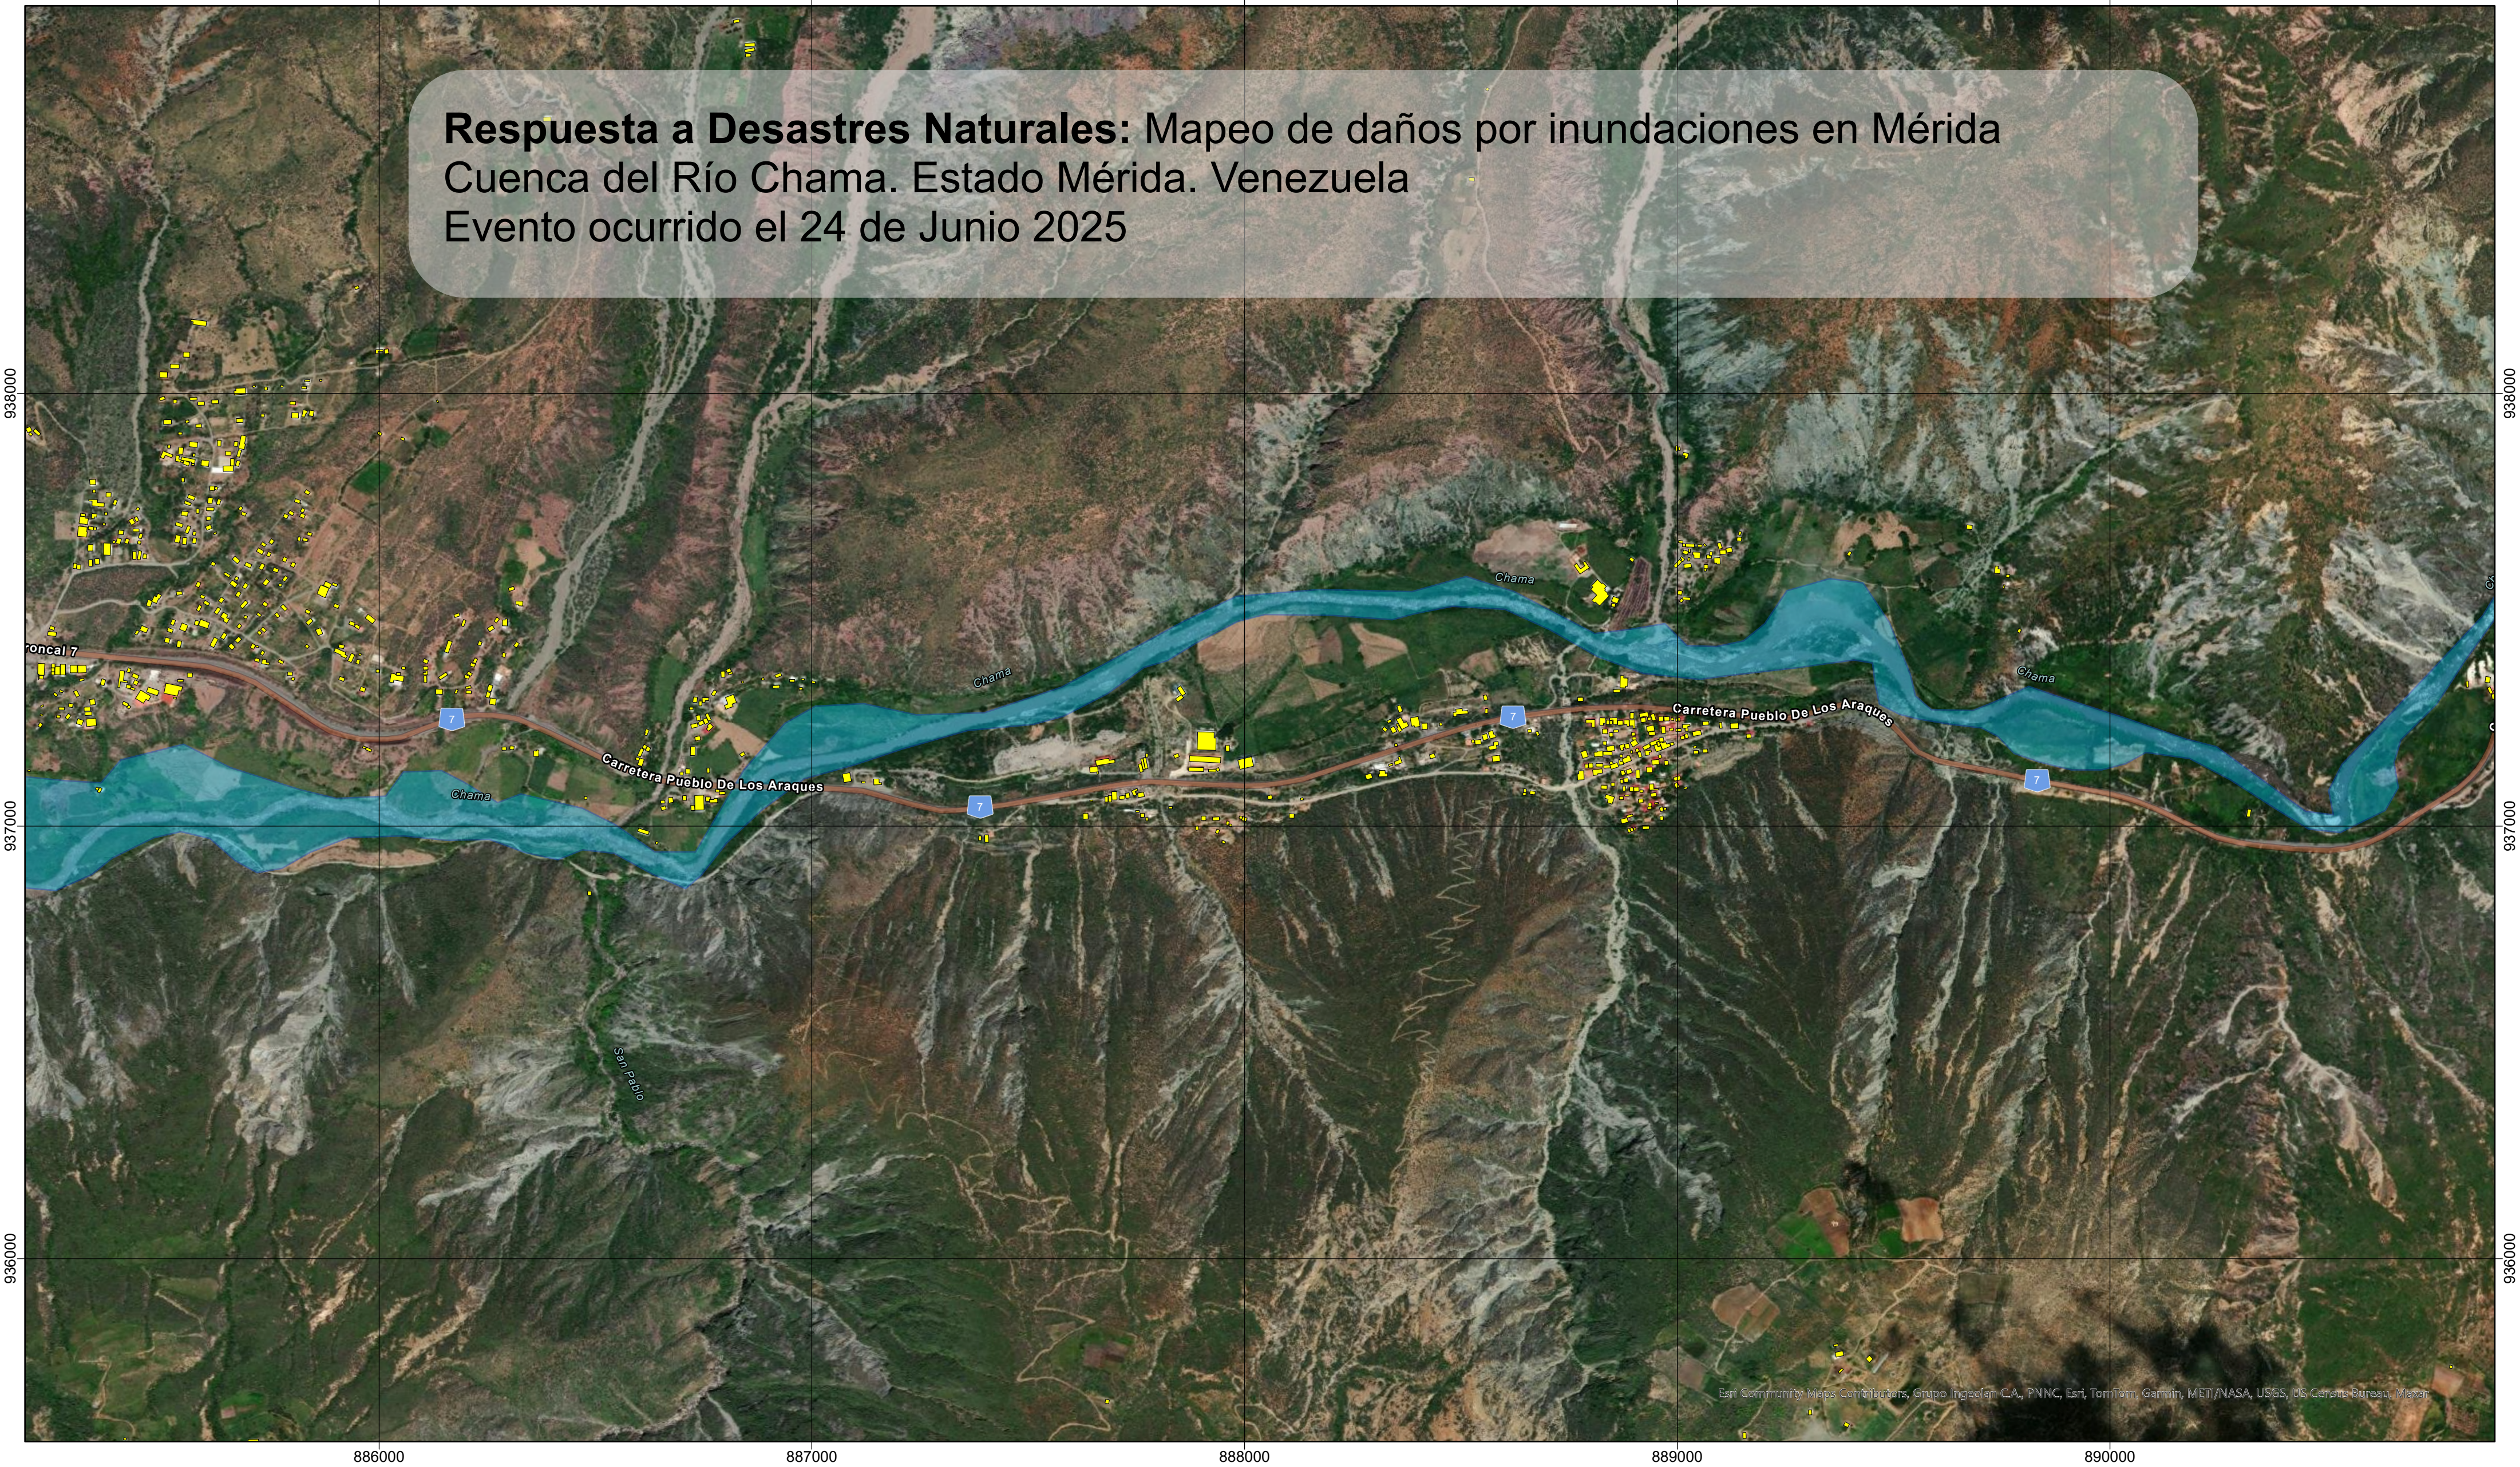
- Edificaciones Río Chama
- Mancha de Inundación Río Chama

Información sobre la imagen
Mancha de Inundación del Río Chama en color azul determinada mediante clasificación y fotointerpretación a partir de imágenes de los satélites Landsat-8 y Landsat-9 adquiridas los días 25 y 26 de Junio de 2025. Las imágenes de fondo fueron adquiridas por el satélite Worldview-2 y están en combinación de bandas RGB resaltando la cobertura de vegetación, infraestructura, y el cauce del Río Chama Pre-evento.

Esta información es preliminar, sujeta a cambios y revisión. No tiene validación de campo.
