SERIE 001 / HOJA 004

Grupo voluntario de expertos en Sensores Remotos, Teledetección Aplicada y Sistemas de Información Geográfica para el mapeo de daños por inundaciones en los Andes de Venezuela (Merida Flood Mapping).
Fecha de producción: 30 de junio de 2025

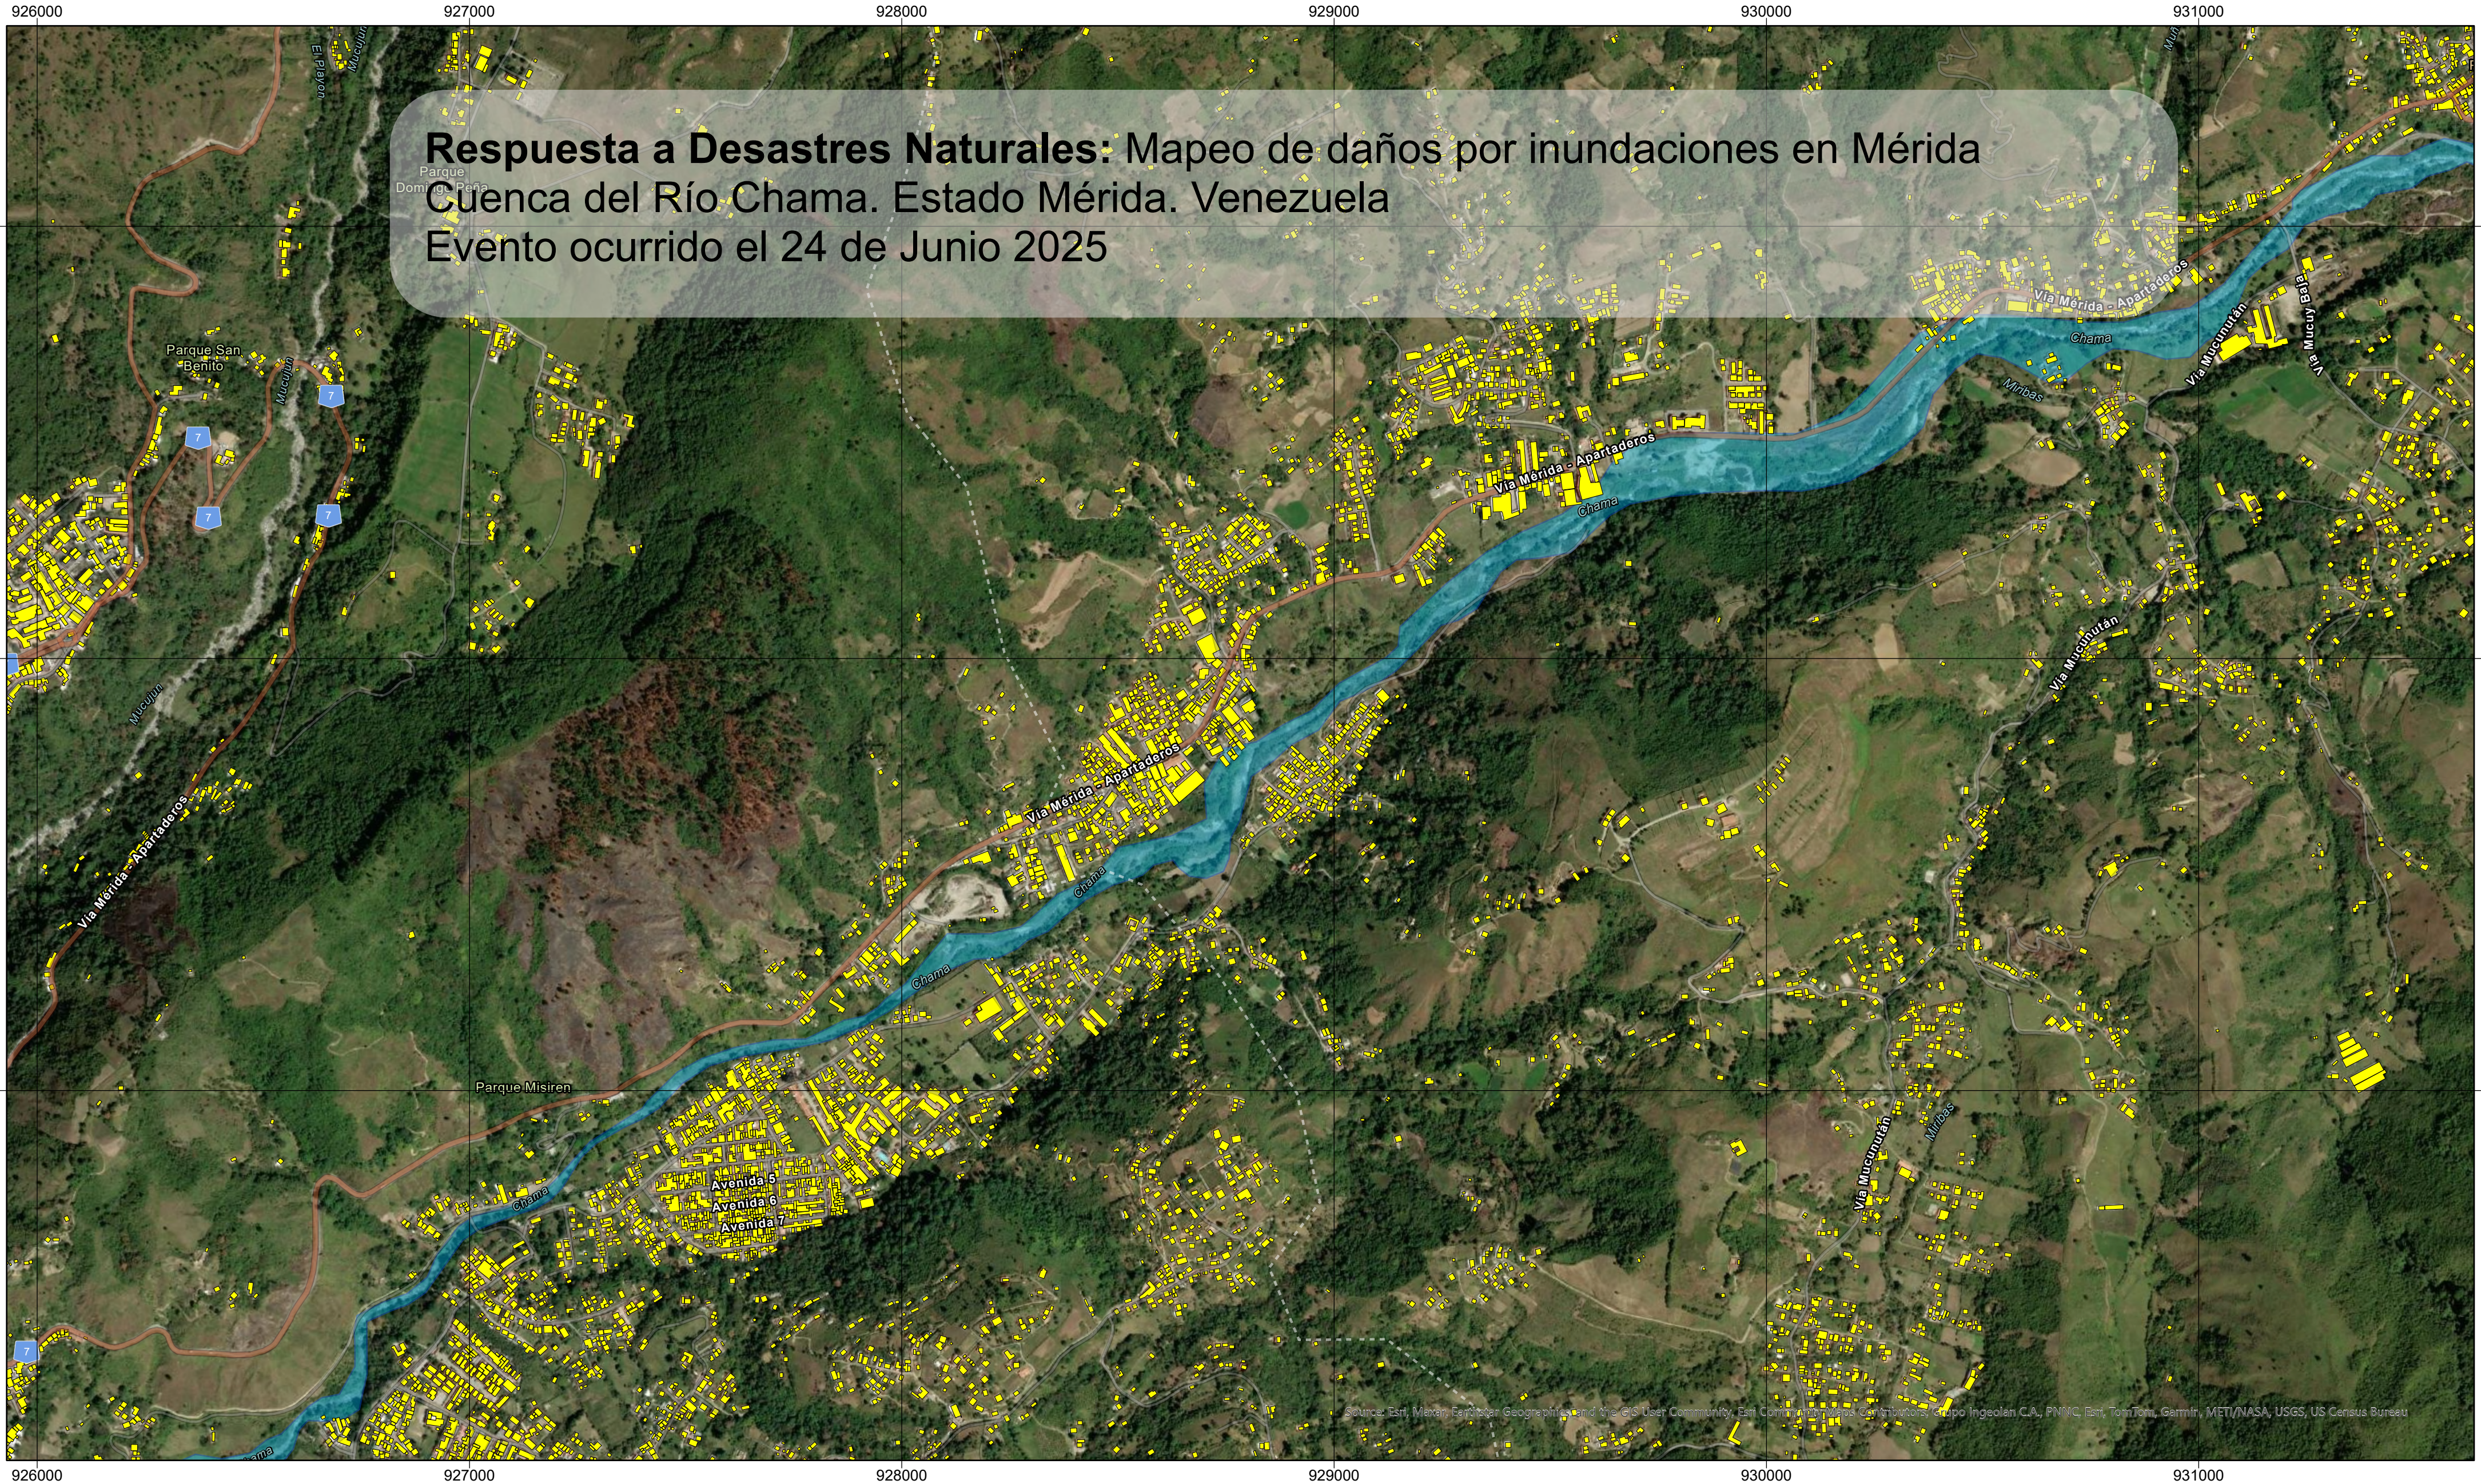
Edificaciones Río Chama

Mancha de Inundación Río Chama

Mancha de Inundación del Río Chama en color azul determinada mediante clasificación y fotointerpretación a partir de imágenes de los satélites Landsat-8 y Landsat-9 adquiridas los días 25 y 26 de Junio de 2025. Las imágenes de fondo fueron adquiridas por el satélite Worldview-2 y están en combinación de bandas RGB resaltando la cobertura de vegetación, infraestructura, y el cauce del Río Chama Pre-evento.
