Mancha de Inundación Rio Chama

SERIE 001 / HOJA 001

Información vectorial:
Grupo voluntario de expertos en Sensores Remotos, Teledetección Aplicada y Sistemas de Información Geográfica para el mapeo de daños por inundaciones en los Andes de Venezuela (Merida Flood Mapping).
Fecha de producción: 30 de junio de 2025

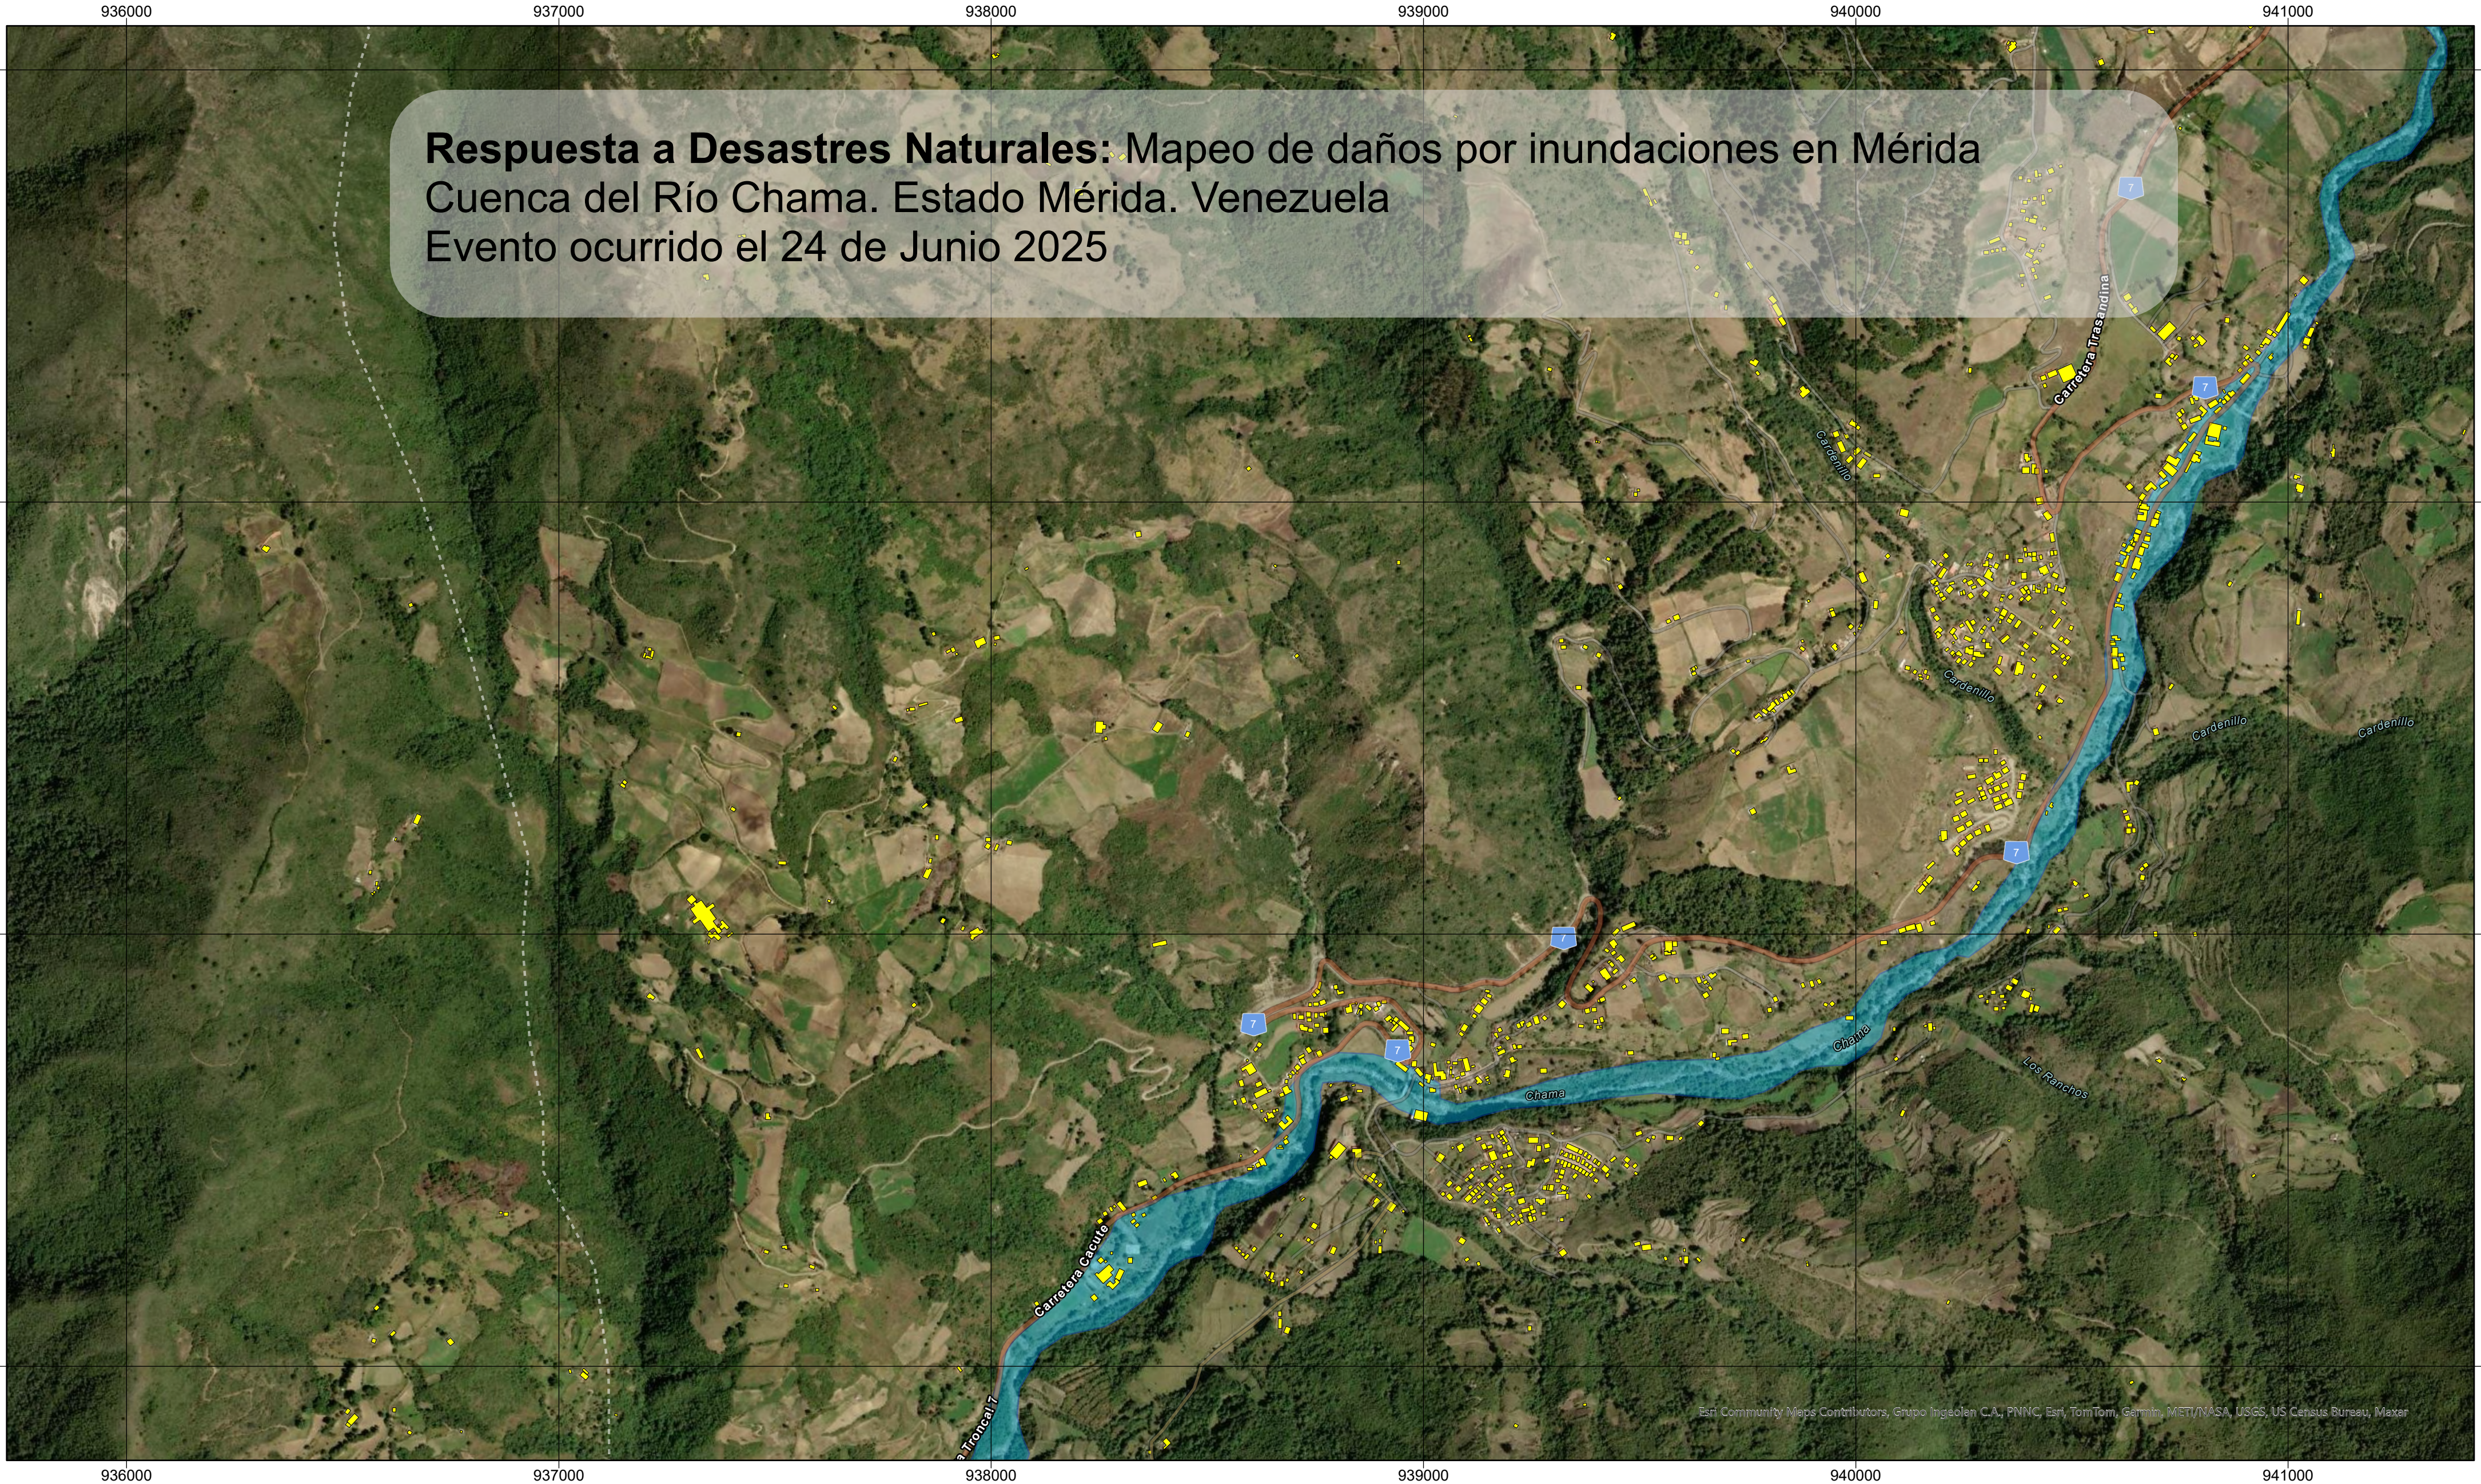
Edificaciones Rio Chama

Información sobre la imagen
Mancha de Inundación del Río Chama en color azul determinada mediante clasificación y fotointerpretación a partir de imágenes de los satélites Landsat-8 y Landsat-9 adquiridas los días 25 y 26 de Junio de 2025. Las imágenes de fondo fueron adquiridas por el satélite Worldview-2 y están en combinación de bandas RGB resaltando la cobertura de vegetación, infraestructura, y el cauce del Río Chama Pre-evento.

Imágenes fuente
Pre-evento:
Imágenes Worldview-2, con una resolución de 0.5 metros, capturadas el 12 de Febrero de 2024. ©Maxar.

Post-evento:
SPACECRAFT_ID = "LANDSAT_8"
DATE_ACQUIRED = 2025-06-26
LANDSAT_SCENE_ID = "LC80060542025177LGN00"

SPACECRAFT_ID = "LANDSAT_9"
DATE_ACQUIRED = 2025-06-25
LANDSAT_SCENE_ID = "LC90070542025176LGN00"

Sensor: Landsat OLI_TIRS
Resolución: 15 m
