SERIE 001 / HOJA 012

Información sobre la imagen
Mancha de Inundación del Río Chama en color azul determinada mediante clasificación y fotointerpretación a partir de imágenes de los satélites Landsat-8 y Landsat-9 adquiridas los días 25 y 26 de Junio de 2025. Las imágenes de fondo fueron adquiridas por el satélite Worldview-2 y están en combinación de bandas RGB resaltando la cobertura de vegetación, infraestructura, y el cauce del Río Chama Pre-evento.

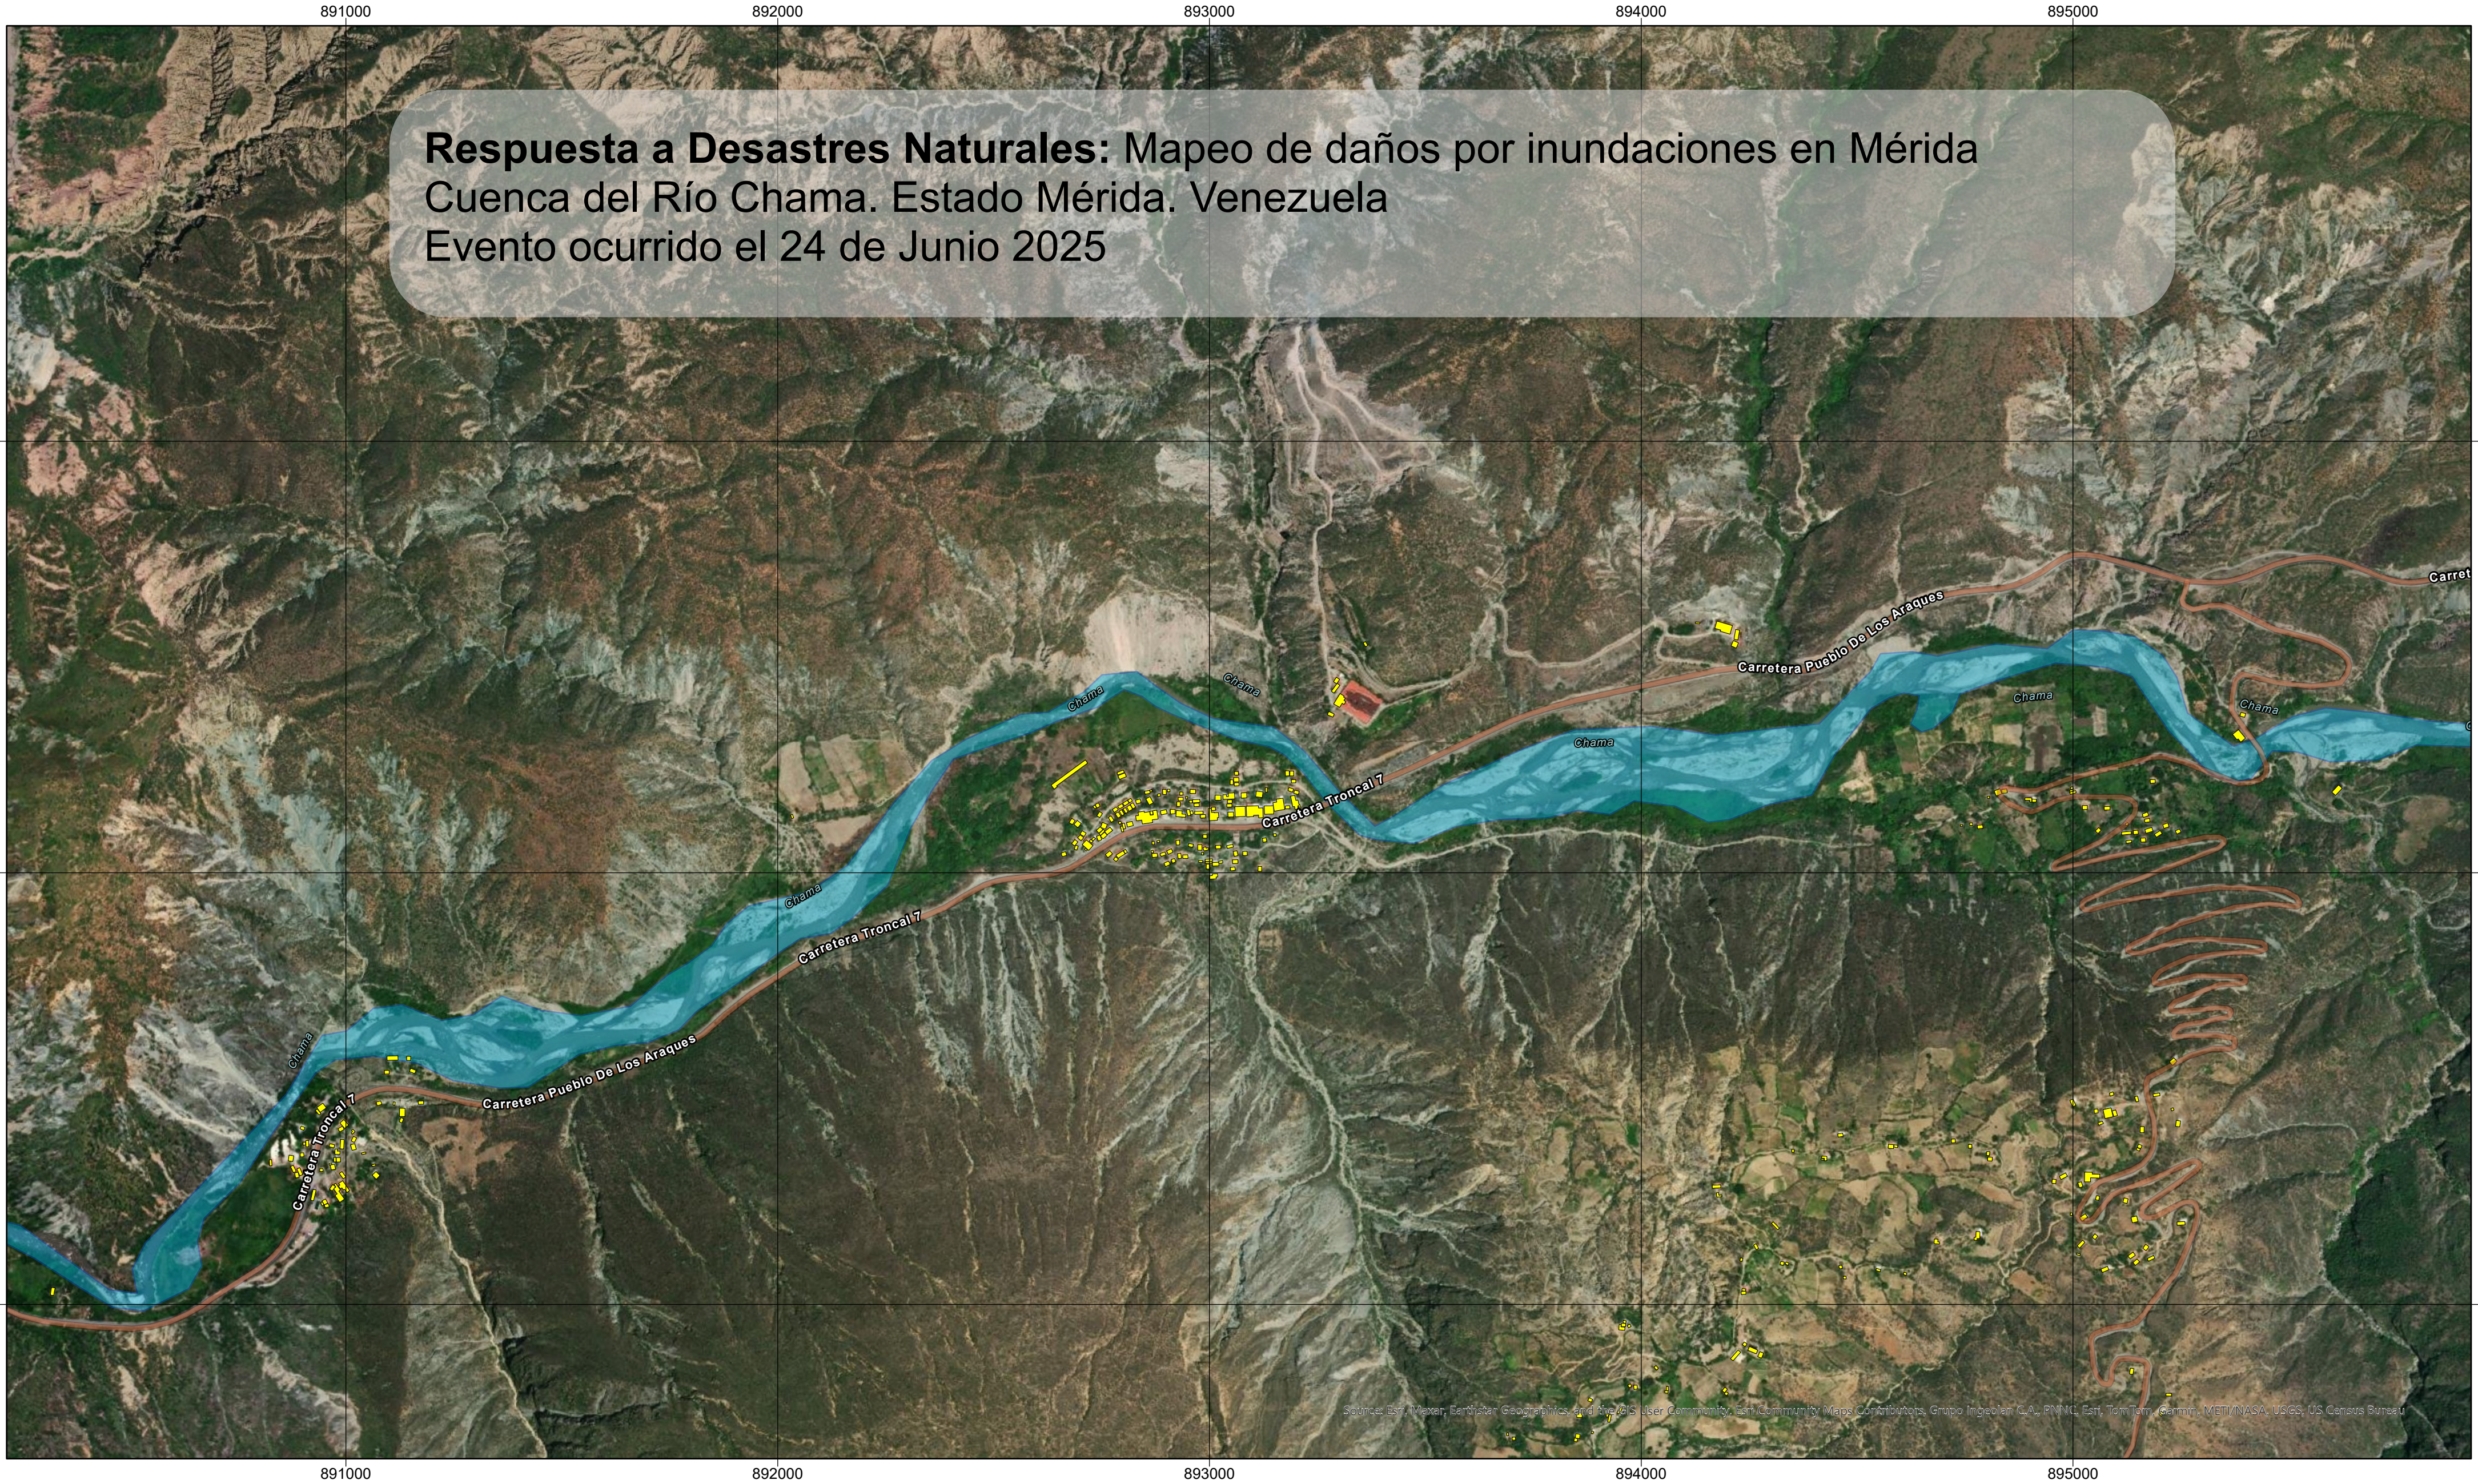
- Edificaciones Río Chama
- Mancha de Inundación Río Chama

Imágenes fuente
Pre-evento:
Imágenes Worldview-2, con una resolución de 0.5 metros, capturadas el 12 de Febrero de 2024. ©Maxar.

Post-evento:
SPACECRAFT_ID = "LANDSAT_8"
DATE_ACQUIRED = 2025-06-26
LANDSAT_SCENE_ID = "LC80060542025177LGN00"

SPACECRAFT_ID = "LANDSAT_9"
DATE_ACQUIRED = 2025-06-25
LANDSAT_SCENE_ID = "LC90070542025176LGN00"

Sensor: Landsat OLI_TIRS
Resolución: 15 m
