# Asbestinventarisatetest

Vlierstraat 26, 9000 Gent

Attestnummer : **20241106-000067.000**

Uitgegeven op : **06.11.2024**

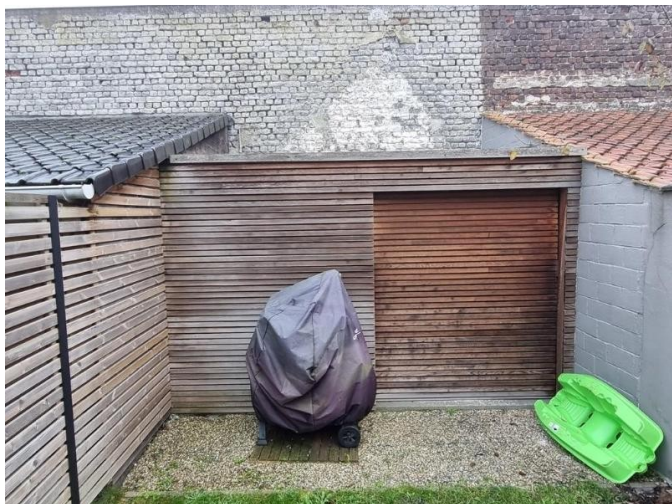
Situeringsfoto

**Bouwjaar:** 2016

*Constructies gebouwd vanaf 2001 moeten niet onderzocht worden*

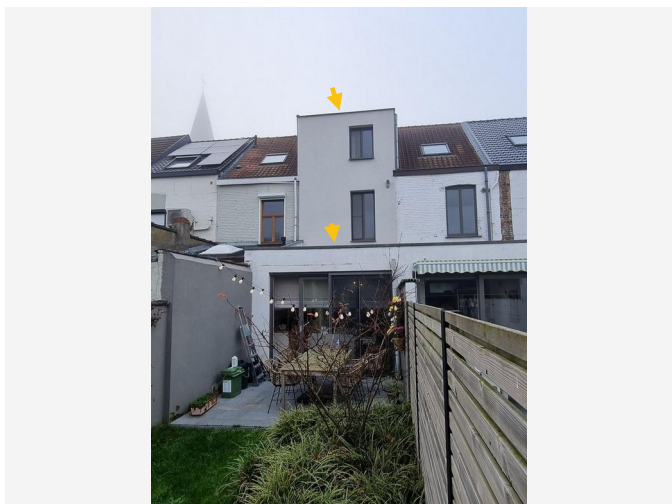
Vrije foto

EPDM is geen asbestverdacht materiaal.

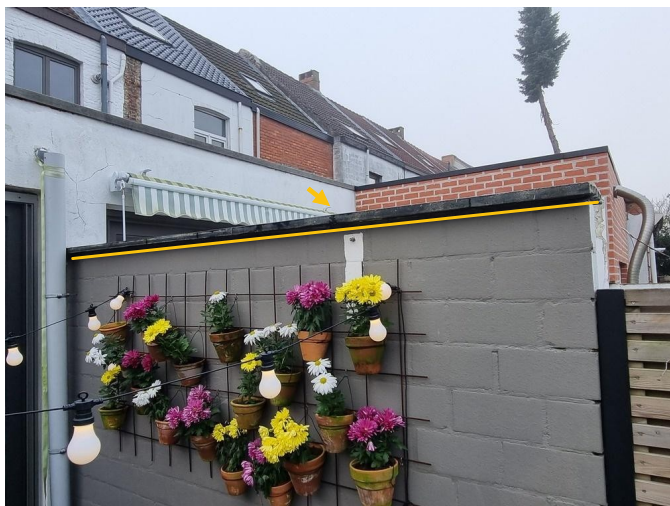
Vrije foto

Deze dekstenen werden bij de verbouwing in 2014 geplaatst en zijn dus niet asbestverdacht.

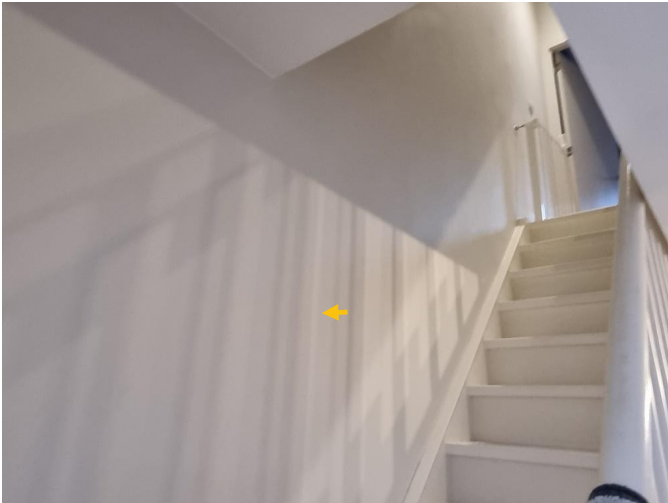
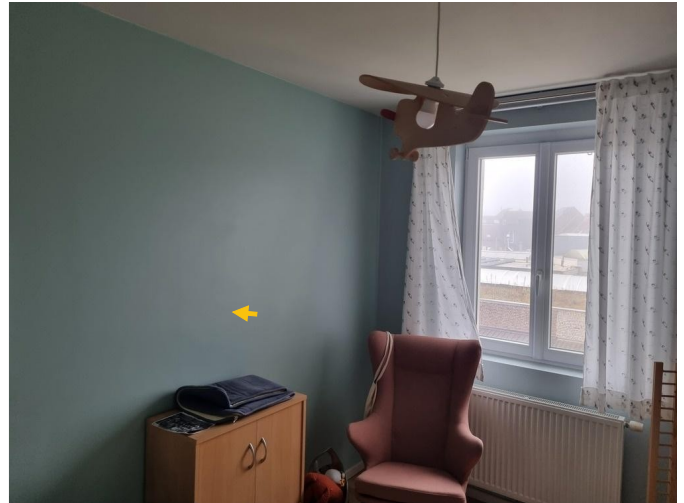
## Fiche 4: Pleisterwerk muren

Geen asbest

#	Type	Referentie	Resultaat
4.1	Mengmonster	1-MM-PM-CHR	Geen asbest

Beschrijving	Pleisterwerk muren
Omgeving	Binnen
Primaire drager	Binnenwand
Bindmiddel van materiaal	Gips - kalk
Gebondenheid op basis van bindmiddel	Niet-hechtgebonden
Hoeveelheid (oppervlakte - dikte - aantal)	• 120,00 m <sup>2</sup> - 0,50 cm - 1 stuk
Totaal volume	0,60 m <sup>3</sup>
Identificatiemethode	Vaststelling met monstername
Destructieve handeling voor identificatie	Nee
Opmerking	Hoeveelheid is een schatting.

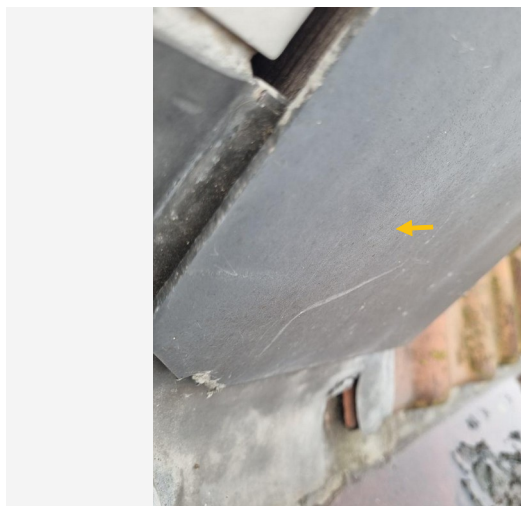
Geen asbest

#	Type	Referentie	Resultaat
5.1	Puntmonster	2-PM-GL-CHR	Geen asbest

Beschrijving	Gevelleien
Omgeving	Buiten
Primaire drager	Wand buitenschil
Bindmiddel van materiaal	Cement
Gebondenheid op basis van bindmiddel	Hecht
Hoeveelheid (oppervlakte - aantal)	• 15,00 m <sup>2</sup> - 1 stuk
Totale oppervlakte	15,00 m <sup>2</sup>
Identificatiemethode	Vaststelling met monstername
Destructieve handeling voor identificatie	Nee
Opmerking	Hoeveelheid is een schatting.
