第1章 スパースワイヤーグリッドのたわみ量の評価

1.1 評価されたスパースワイヤーグリッドのワイヤーの張り方

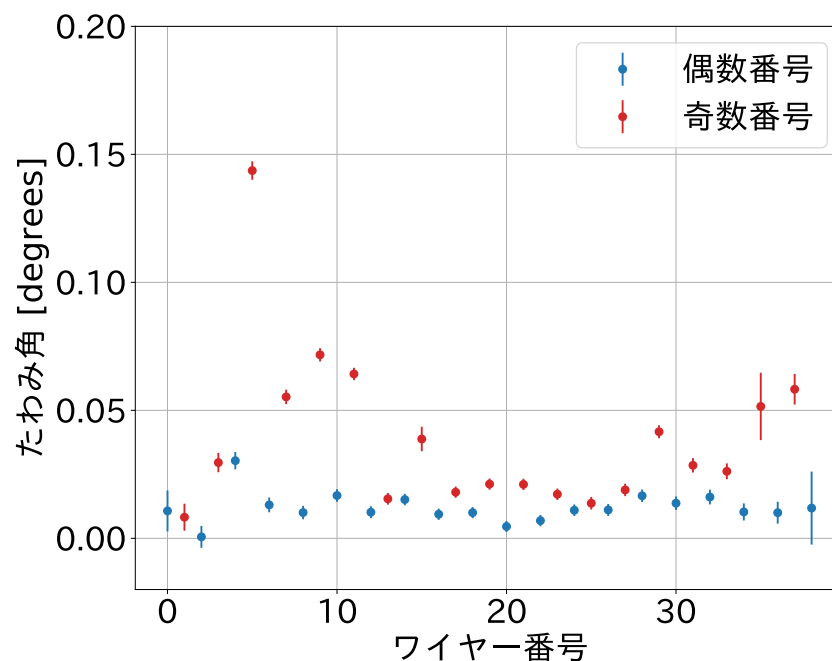
また、明らかにたわみ量が大きく、たわみ角が 0.05° を超えるワイヤーが存在していた。これらのワイヤーはすべて奇数番目のワイヤーであった。図 1.2 にワイヤー番号の偶奇によるたわみ角の違いを示す。偶数番目のワイヤーのたわみ角を青点で示し、奇数番目のワイヤーのたわみ角を赤点で示している。この図より、奇数番目のワイヤーのたわみ角が偶数番目のワイヤーに比べて大きい傾向にあることがわかる。今回評価したスパースワイヤーグリッドは奇数番目のワイヤーから張り始めたことから、このたわみ角の違いは、

図 1.2: ワイヤー番号の偶奇によるたわみ角の違い。全体的に奇数番号のワイヤーの方が偶数番号のワイヤーと比較してたわみ角が大きい傾向にある。

1. 単に奇数番目のワイヤーを張るときにうまく張れなかった

2. 後に張ったワイヤーによる張力によってスパスワイヤーグリッドのアルミニウムリングが歪み、先に張ったワイヤーがたわんでしまった

の2つの可能性が考えられる。そこで、奇数番目のワイヤーのみを張り直し、修繕(1回目)を行うことによりたわみ角がどう変化するかを調べることで、上記2つの可能性のうちどちらが実際に起きているのかを明らかにすることにした。

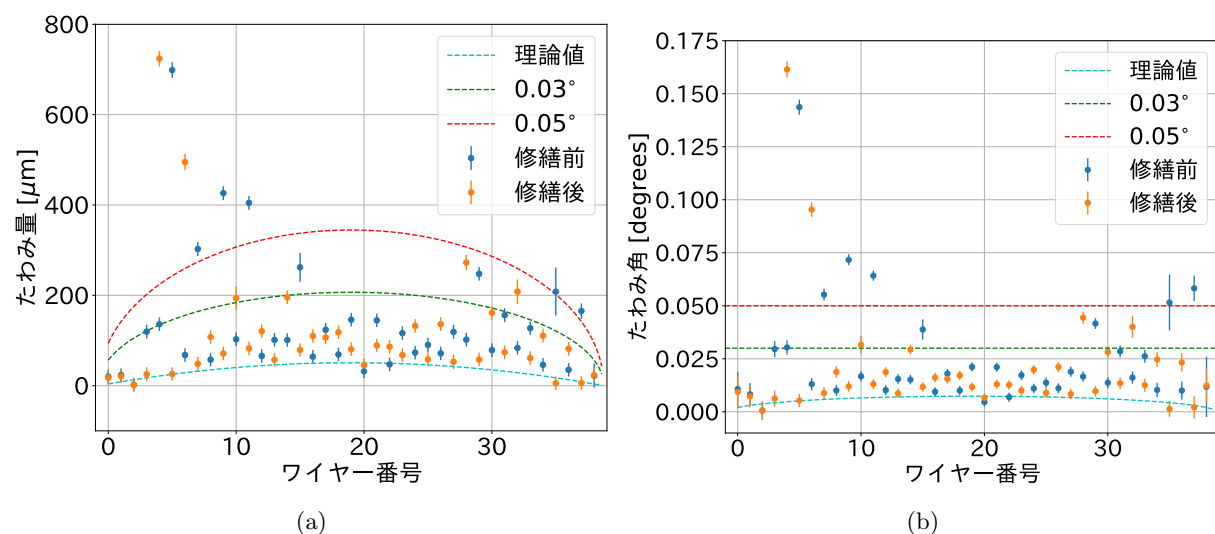
奇数番目のワイヤーを切り、再度張り直すことで修繕されたスパースワイヤーグリッドのたわみ量を評価した。修繕後のスパースワイヤーグリッドのたわみ量の評価結果を図 1.3(a) に、たわみ角の評価結果を図 1.3(b) に示す。どちらの図中にも、比較のために修繕前の評価結果もあわせて示している。得られたたわみ角の平均は 0.020° であり、修繕前のたわみ角の平均 0.025° よりも 0.005° 改善した。また、修繕前にたわみ角が 0.05° を超えるワイヤーは 6 本存在していたが、修繕後には 2 本に減少している。これらの結果は、本装置を用いてワイヤーのたわみ量を評価することにより、品質の悪いワイヤーを張り直してたわみ量を改善可能であることを示している。

図 1.3: (a) 修繕後のスパースワイヤーグリッドのたわみ量の評価結果。(b) 修繕後のスパースワイヤーグリッドのたわみ角の評価結果。 0.05° を超えるたわみ角を有していたワイヤーが 6 本から 2 本に改善されている。

今回の修繕では、たわみ角が 0.05° を超えるワイヤーが 6 本から 2 本に減った。しかし、以前としてたわみ角が 0.05° を超えるワイヤーが存在している。そこで、この 2 本のワイヤーのみを張り直し、その他のワイヤーのたわみ角を悪化させずに 2 本のみを改善することができると検証した。

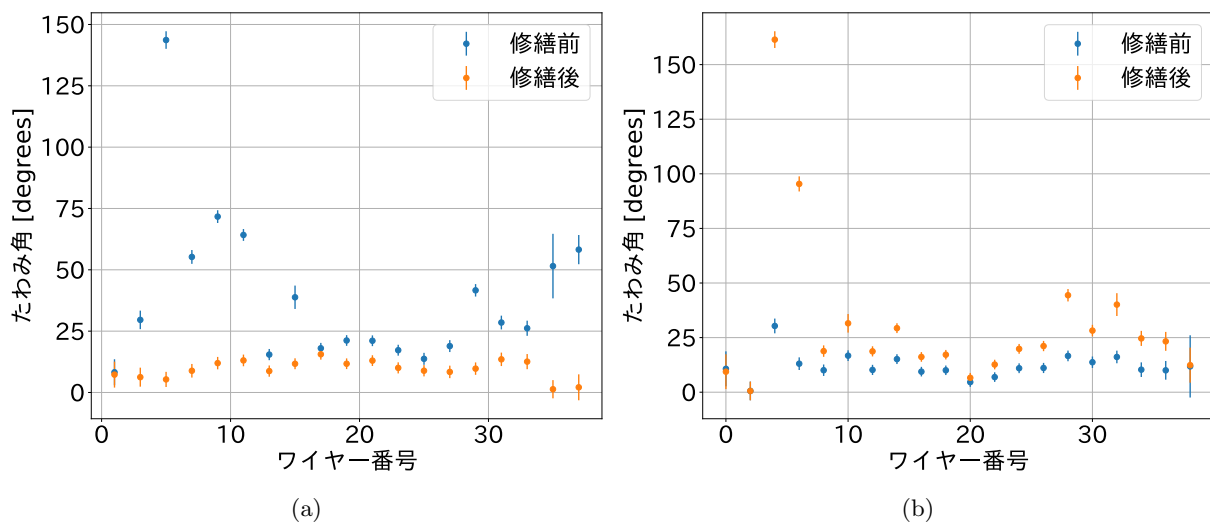
ただし、奇数番目のワイヤー修繕後に、偶数番目のワイヤーでたわみが増加してしまったものがある。そのことを示す図を、図 1.4(a)(b) に示す。図 1.4(a) は奇数番目のワイヤーのたわみ量を修繕前後で比較した結果、図 1.4(b) は偶数番目のワイヤーのたわみ量を修繕前後で比較した結果である。これらの図から、奇数番目は修繕によりたわみ角が小さくなっているが、偶数番目は修繕により大きくなっていることがわかる。修繕は奇数番目のワイヤーのみを張り直すことで行われたため、スパースワイヤーグリッドのワイヤーは 2 回に分けて張ることにより、先に張られたワイヤーがたわんでしまうことがわかった。

図 1.4: (a) 奇数番目のワイヤーのたわみ角の修繕前後での比較。修繕後の方が小さくなっており、改善している。(b) 偶数番目のワイヤーのたわみ角の修繕前後での比較。修繕後の方が大きくなっており、修繕時に張り直されなかったワイヤーはたわみ角が大きくなることを示唆する。
