# 第1章 スパースワイヤーグリッドのたわみ量の評価

## 1.1 評価されたスパースワイヤーグリッドのワイヤーの張り方

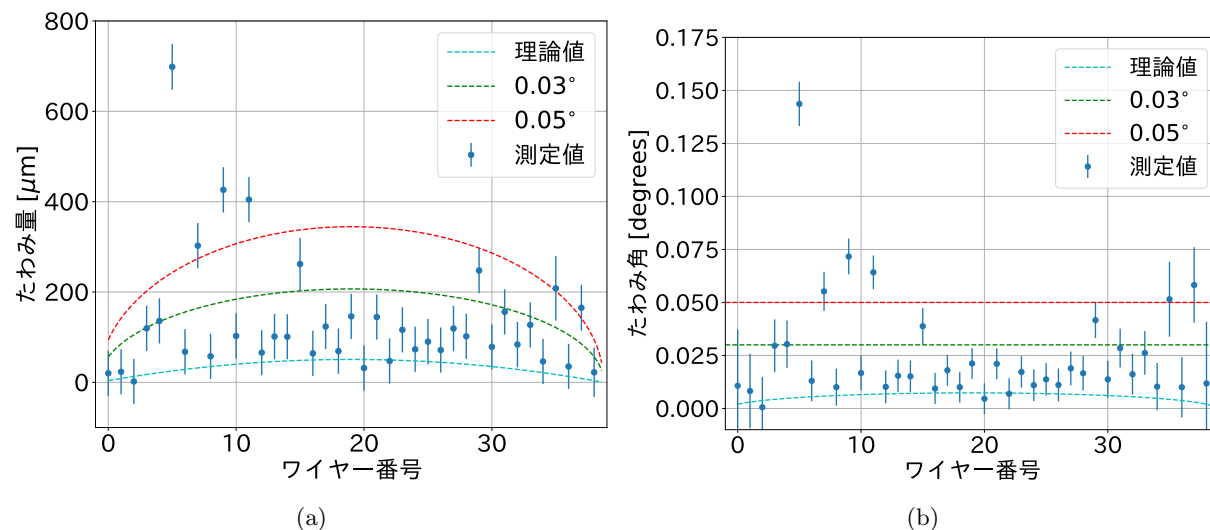
図 1.1(a) にスパースワイヤーグリッドのたわみ量の評価結果を示す。横軸はワイヤー番号、縦軸はワイヤーのたわみ量を示している。fitting error を統計的な誤差として、前章にて得られた  $15\text{ }\mu\text{m}$  を系統的な誤差として、それらの 2 乗和の平方根をたわみ量の誤差として示した。図中には測定されたたわみ量に加え、理論値として 230 g の重りによって生まれるたわみ量 (平均たわみ角にして  $0.006^\circ$ ) を、たわみ角が  $0.3^\circ$ ,  $0.5^\circ$  になるたわみ量を示している。図 1.1(b) に評価されたたわみ量をたわみ角に変換した結果を示す。横軸はワイヤー番号、縦軸はワイヤーのたわみ角を示している。図中には測定されたたわみ角に加え、たわみ角が  $0.03^\circ$ ,  $0.05^\circ$  の線を示している。測定されたたわみ角の平均は  $0.025^\circ$  である。

図 1.1: (a) スパースワイヤーグリッドのたわみ量の評価結果。 (b) たわみ量を角度に変換したものの。

また、明らかにたわみ量が大きく、たわみ角が  $0.05^\circ$  を超えるワイヤーが存在していた。これらのワイヤーはすべて奇数番目のワイヤーであった。図 1.2 にワイヤー番号の偶奇によるたわみ角の違いを示す。偶数番目のワイヤーのたわみ角を青点で示し、奇数番目のワイヤーのたわみ角を赤点で示している。この図より、奇数番目のワイヤーのたわみ角が偶数番目のワイヤーに比べて大きい傾向にあることがわかる。今回評価したスパースワイヤーグリッドは奇数番目のワイヤーから張り始めたことから、このたわみ角の違いは、

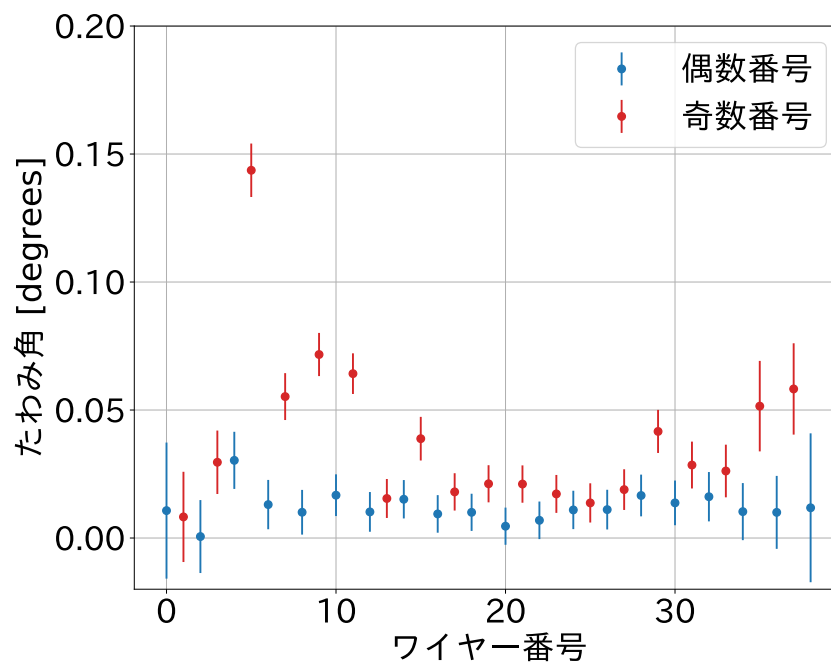
図 1.2: ワイヤー番号の偶奇によるたわみ角の違い。全体的に奇数番号のワイヤーの方が偶数番号のワイヤーと比較してたわみ角が大きい傾向にある。

1. 単に奇数番目のワイヤーを張るときにうまく張れなかった
2. 後に張ったワイヤーによる張力によってスパースワイヤーグリッドのアルミニウムリングが歪み、先に張ったワイヤーがたわんでしまった

の2つの可能性が考えられる。そこで、奇数番目のワイヤーのみを張り直し、修繕することによりたわみ角がどう変化するかを調べることで、上記2つの可能性のうちどちらが実際に起きているのかを明らかにする。

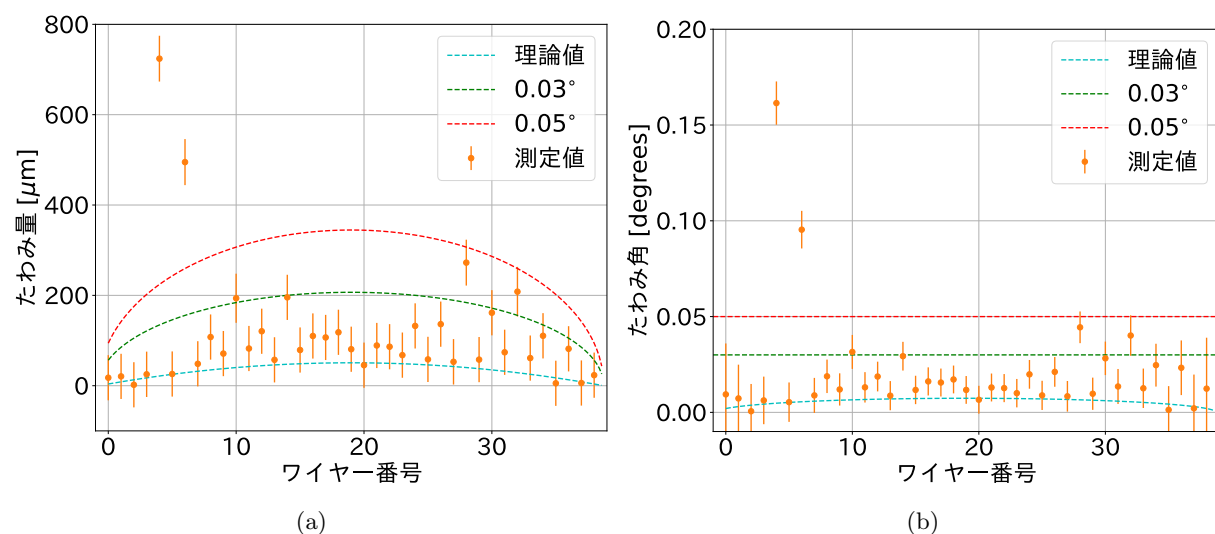
奇数番目のワイヤーを切り、再度張り直すことで修繕されたスパースワイヤーグリッドのたわみ量を評価した。修繕後のスパースワイヤーグリッドのたわみ量の評価結果を図 1.3(a) に、たわ

図 1.3: (a) 修繕後のスパースワイヤーグリッドのたわみ量の評価結果。 (b) 修繕後のスパースワイヤーグリッドのたわみ量を角度に換算した結果。

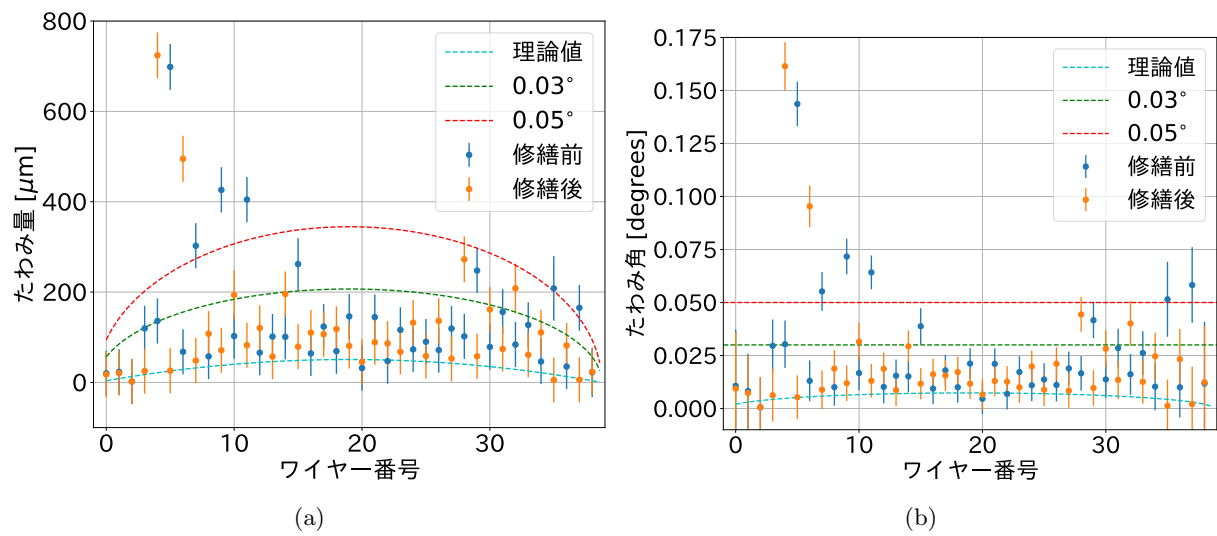
み角の評価結果を図 1.4(b) に示す。また、図 1.4(a) に、修繕前の評価結果との比較を示す。得られたたわみ角の平均は  $0.020^\circ$  であり、修繕前のたわみ角の平均  $0.025^\circ$  よりも  $0.005^\circ$  改善した。また、修繕前にたわみ角が  $0.05^\circ$  を超えるワイヤーは 6 本存在していたが、修繕後には 2 本に減少している。これらの結果は、本装置を用いてワイヤーのたわみ量进行评估することにより、品質の悪いワイヤーを張り直してたわみ量を改善可能であることを示している。

図 1.4: (a) 修繕後のスパースワイヤーグリッドのたわみ量の評価結果。(b) 修繕後のスパースワイヤーグリッドのたわみ角の評価結果。0.05°を超えるたわみ角を有していたワイヤーが修繕により改善されている。

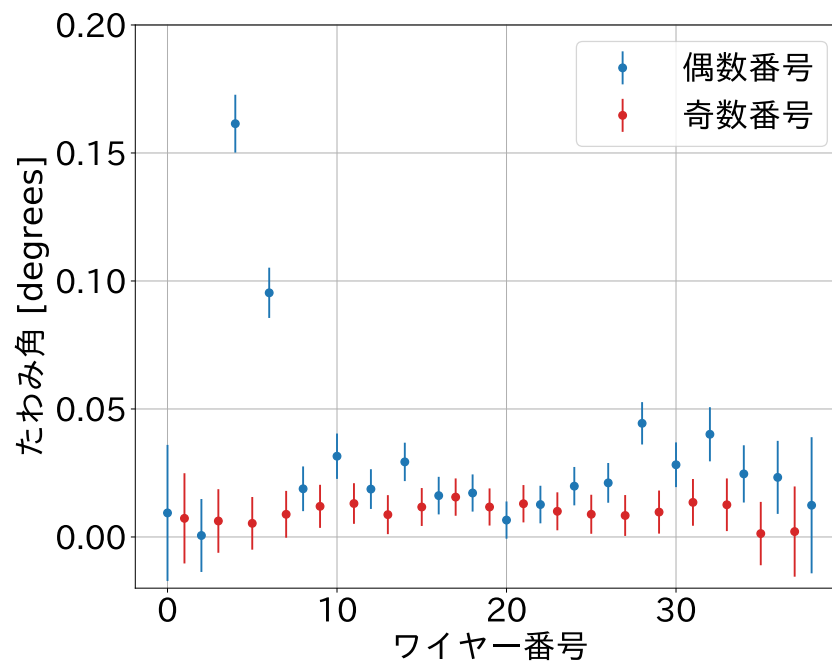
また、図 1.5 に修繕後のワイヤーについて、ワイヤー番号の偶奇によるたわみ量の違いを示す。青点が偶数番目のワイヤーのたわみ量を示し、赤点が奇数番目のワイヤーのたわみ量を示している。修繕後のワイヤーに関しては、奇数番目よりも偶数番目のワイヤーのたわみ量が大きくなっており、修繕前の傾向と逆の傾向を示した。図 1.6(a) に奇数番目のワイヤーのたわみ量を修繕前後で比較した結果を、図 1.6(b) に偶数番目のワイヤーのたわみ量を修繕前後で比較した結果を示す。これらの図から、ワイヤーのたわみ量を修繕前後では奇数番目は修繕によりたわみ量が小さくなっているが、偶数番目は修繕後の方が大きくなっていることがわかる。修繕は奇数番目のワイヤーのみを張り直すことで行われたため、スパースワイヤーグリッドのワイヤーは 2 回に分けて張ることにより、先に張られたワイヤーがたわんでしまうことがわかった。

図 1.5: 修繕後のワイヤー番号の偶奇によるたわみ角の違い。偶数番号のワイヤーの方が奇数番号よりも大きなたわみ角を示している。これは修繕前の図 1.2 と逆の傾向を示している。

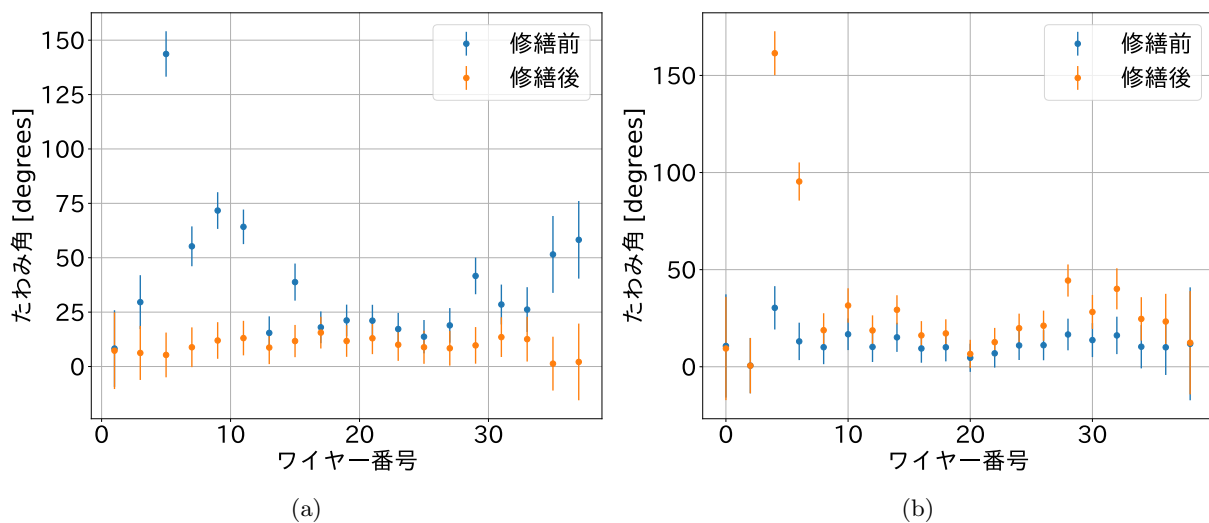
図 1.6: (a) 奇数番目のワイヤーのたわみ角の修繕前後での比較。修繕後の方が小さくなっており、改善している。(b) 偶数番目のワイヤーのたわみ角の修繕前後での比較。修繕後の方が大きくなっており、修繕時に張り直されなかったワイヤーはたわみ角が大きくなることを示唆する。
