第1章 スパースワイヤーグリッドのたわみ量の評価

1.1 評価されたスパースワイヤーグリッドのワイヤーの張り方

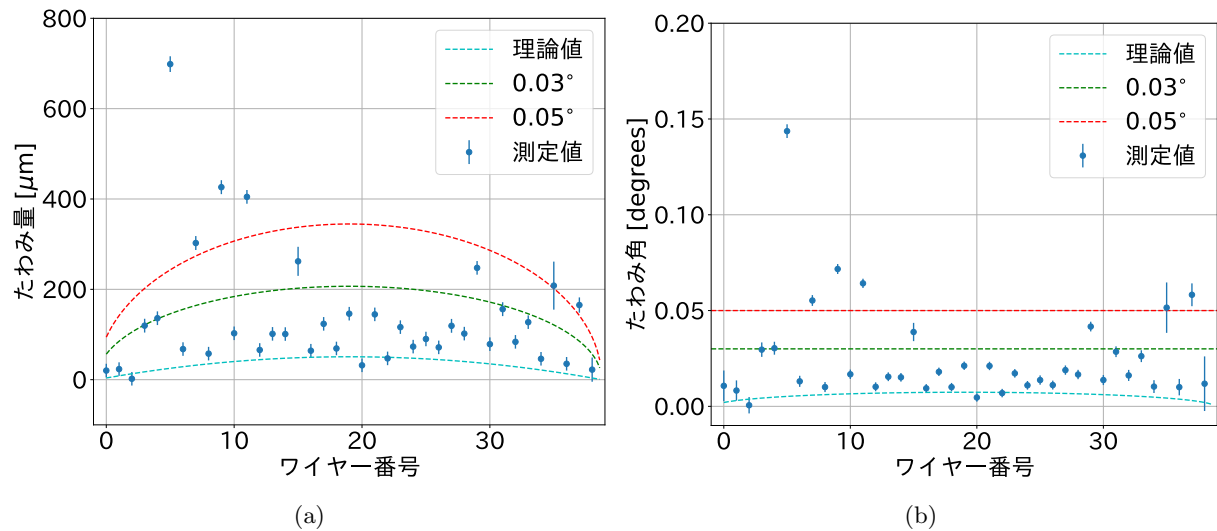
図 1.1(a) にスパースワイヤーグリッドのたわみ量の評価結果を示す。横軸はワイヤー番号、縦軸はワイヤーのたわみ量を示している。fitting error を統計的な誤差として、前章にて得られた $15\text{ }\mu\text{m}$ を系統的な誤差として、それらの 2 乗和の平方根をたわみ量の誤差として示した。図中には測定されたたわみ量に加え、「理論値」として 230 g の重りによって生まれるたわみ量 (平均たわみ角にして 0.006°) を示す。加えて、たわみ角が 0.03° , 0.05° に相当するたわみ量も参考のために示した。図 1.1(b) には、たわみ量をたわみ角に変換した結果を示す。横軸はワイヤー番号、縦軸はワイヤーのたわみ角を示している。測定されたたわみ角の平均は 0.025° であるが、全体的に理論値よりもたわみが大きい。その原因としては、ワイヤーをスパースワイヤーグリッドのアルミニウムリングに張る際にその端で急に曲げられるため、実際にかかっている張力が重りの重さ 230 g よりも小さくなっているためだと考えられる。

図 1.1: (a) スパスワイヤーグリッドのたわみ量の評価結果。 (b) たわみ量を角度に変換したものの。

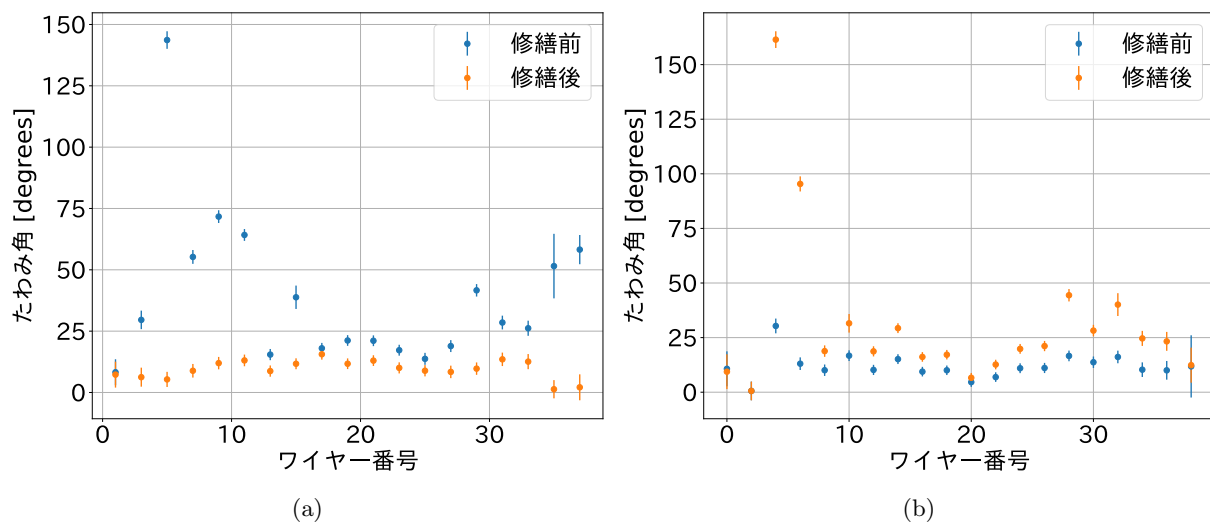
ただし、奇数番目のワイヤー修繕後に、偶数番目のワイヤーでたわみが増加してしまったものがある。そのことを示す図を、図 1.4(a)(b) に示す。図 1.4(a) は奇数番目のワイヤーのたわみ量を修繕前後で比較した結果、図 1.4(b) は偶数番目のワイヤーのたわみ量を修繕前後で比較した結果である。これらの図から、奇数番目は修繕によりたわみ角が小さくなっているが、偶数番目は修繕により大きくなっていることがわかる。修繕は奇数番目のワイヤーのみを張り直すことで行われたため、スパースワイヤーグリッドのワイヤーは 2 回に分けて張ることにより、先に張られたワイヤーがたわんでしまうことがわかった。

図 1.4: (a) 奇数番目のワイヤーのたわみ角の修繕前後での比較。修繕後の方が小さくなっており、改善している。(b) 偶数番目のワイヤーのたわみ角の修繕前後での比較。修繕後の方が大きくなっており、修繕時に張り直されなかったワイヤーはたわみ角が大きくなることを示唆する。
