Perihal : Follow Up Insiden Pecahnya Line MMF

Kami selaku perwakilan dari management Ecolab memohon maaf kepada PT Kaltim Parna Industri atas kejadian unscheduled shutdown pada Unit RO yang disebabkan oleh pecahnya line MMF. Hal tersebut telah kami tindak lanjuti secara ketat dan serius. Adapun kondisi pada hari ini, Jum'at 10 Juli 2020 kami telah siap untuk dapat menjalankan kembali Unit Reverse Osmosis.

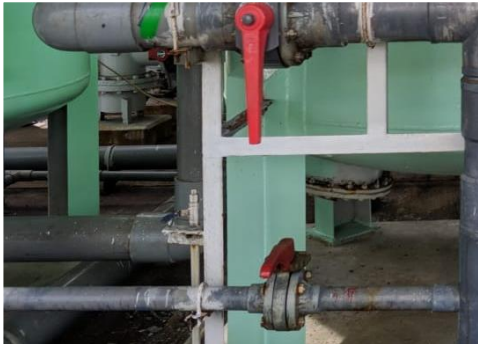
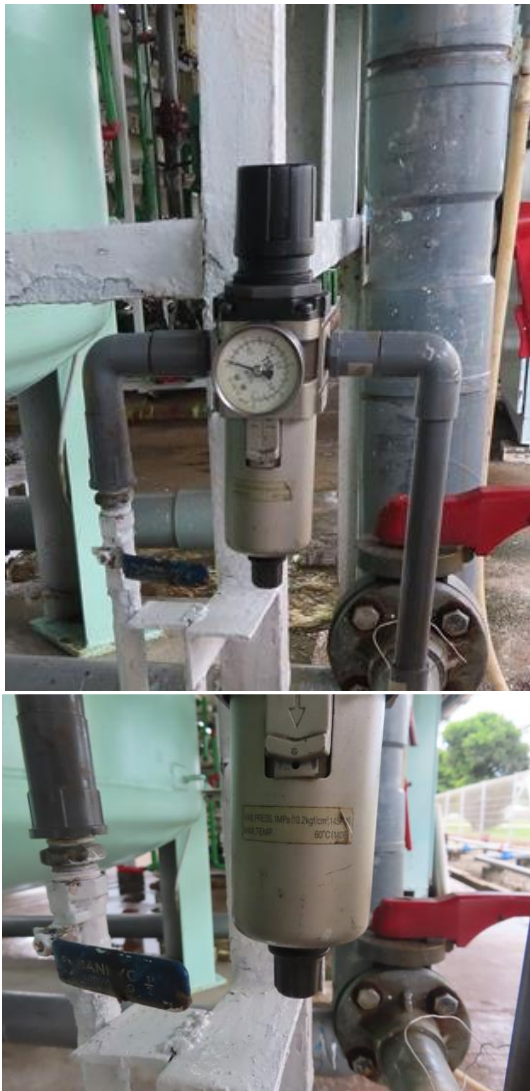
No	Item	Sebelum	Sesudah
3	Menambahkan Pressure Regulator pada inlet Instrument Air, Pressure Regulator valve di set kepada 1 bar. Serta memperbaiki tapping line dari selang menjadi PVC		
	Pressure Regulator
