**Data: Julho de 2025**

## **Relatório Técnico – Inspeção Inicial do Sistema de Monitoramento e Alarme**

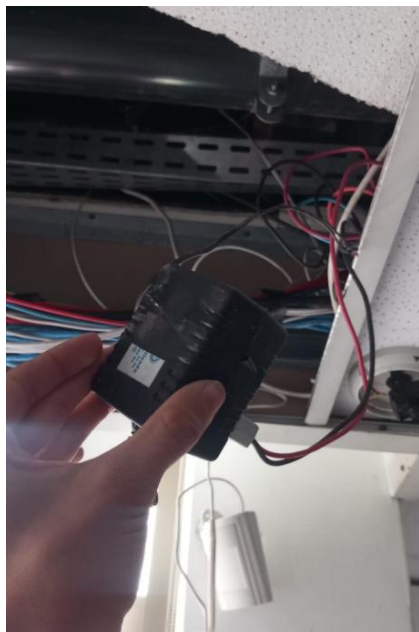
Os trabalhos foram iniciados com a verificação de um ponto de energia adequado para alimentação dos equipamentos. Após localizar uma tomada disponível, foi instalada uma régua de energia, e os dispositivos foram devidamente conectados. Com o auxílio de um monitor, foi possível confirmar o funcionamento parcial dos DVRs existentes no local.

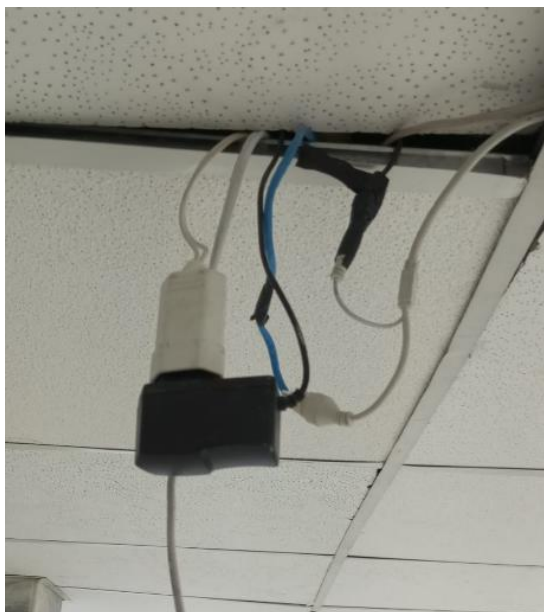
Durante a inspeção, foram identificadas câmeras distribuídas por diversos pontos do local, sendo que muitas utilizam fontes individuais para alimentação. Em virtude da remoção de vários cabos, não foi possível validar o funcionamento de grande parte das câmeras. Ressalta-se ainda que diversas instalações apresentam cabos emendados diretamente, sem o uso de conectores apropriados, o que compromete tanto a qualidade da imagem quanto a segurança elétrica do sistema.

Foi identificado que, durante a remoção dos equipamentos da empresa anterior, muitos cabos elétricos foram retirados, comprometendo de forma crítica os sistemas de alarme e CFTV do local, tornando praticamente inviável o reaproveitamento desses sistemas. Além disso, a parte elétrica foi significativamente afetada, apresentando diversos pontos com falhas, o que impede a instalação de novos equipamentos até que seja realizada uma revisão completa da infraestrutura elétrica.

Antes de qualquer intervenção definitiva, será necessário realizar uma verificação prévia da parte elétrica do local, a fim de garantir que a infraestrutura existente seja segura e compatível com os novos equipamentos a serem instalados.

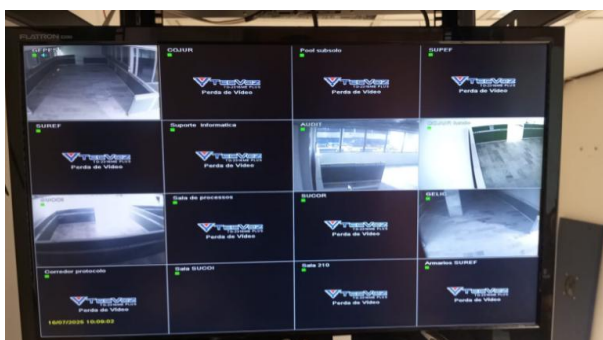
O sistema de monitoramento atualmente instalado não atende às necessidades do local. As poucas câmeras em funcionamento apresentam baixa qualidade de imagem, o que inviabiliza seu uso para fins de segurança eficaz.
