Data: Julho de 2025

Relatório Técnico – Inspeção Inicial do Sistema de Monitoramento e Alarme

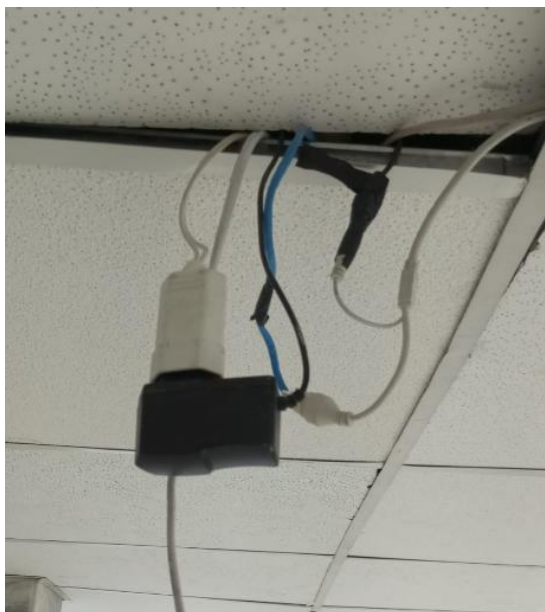
3. Avaliação das Câmeras e Infraestrutura de Cabeamento

Durante a inspeção, foram identificadas câmeras distribuídas por diversos pontos do local, sendo que muitas utilizam fontes individuais para alimentação. Em virtude da remoção de vários cabos, não foi possível validar o funcionamento de grande parte das câmeras. Ressalta-se ainda que diversas instalações apresentam cabos emendados diretamente, sem o uso de conectores apropriados, o que compromete tanto a qualidade da imagem quanto a segurança elétrica do sistema.

Foi identificado que, durante a remoção dos equipamentos da empresa anterior, muitos cabos elétricos foram retirados, comprometendo de forma crítica os sistemas de alarme e CFTV do local, tornando praticamente inviável o reaproveitamento desses sistemas. Além disso, a parte elétrica foi significativamente afetada, apresentando diversos pontos com falhas, o que impede a instalação de novos equipamentos até que seja realizada uma revisão completa da infraestrutura elétrica.

Antes de qualquer intervenção definitiva, será necessário realizar uma verificação prévia da parte elétrica do local, a fim de garantir que a infraestrutura existente seja segura e compatível com os novos equipamentos a serem instalados.

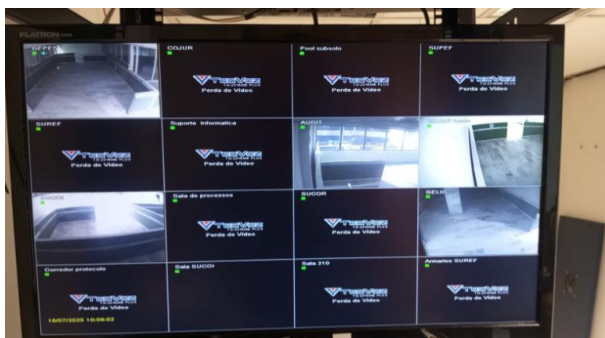
4. Qualidade do Sistema de Monitoramento

O sistema de monitoramento atualmente instalado não atende às necessidades do local. As poucas câmeras em funcionamento apresentam baixa qualidade de imagem, o que inviabiliza seu uso para fins de segurança eficaz.
