TITLE: Sheet_1		REV: 1.0
 	Company: Your Company	Sheet: 1/1
	Date: 2023-02-10 Drawn By: Denjhang

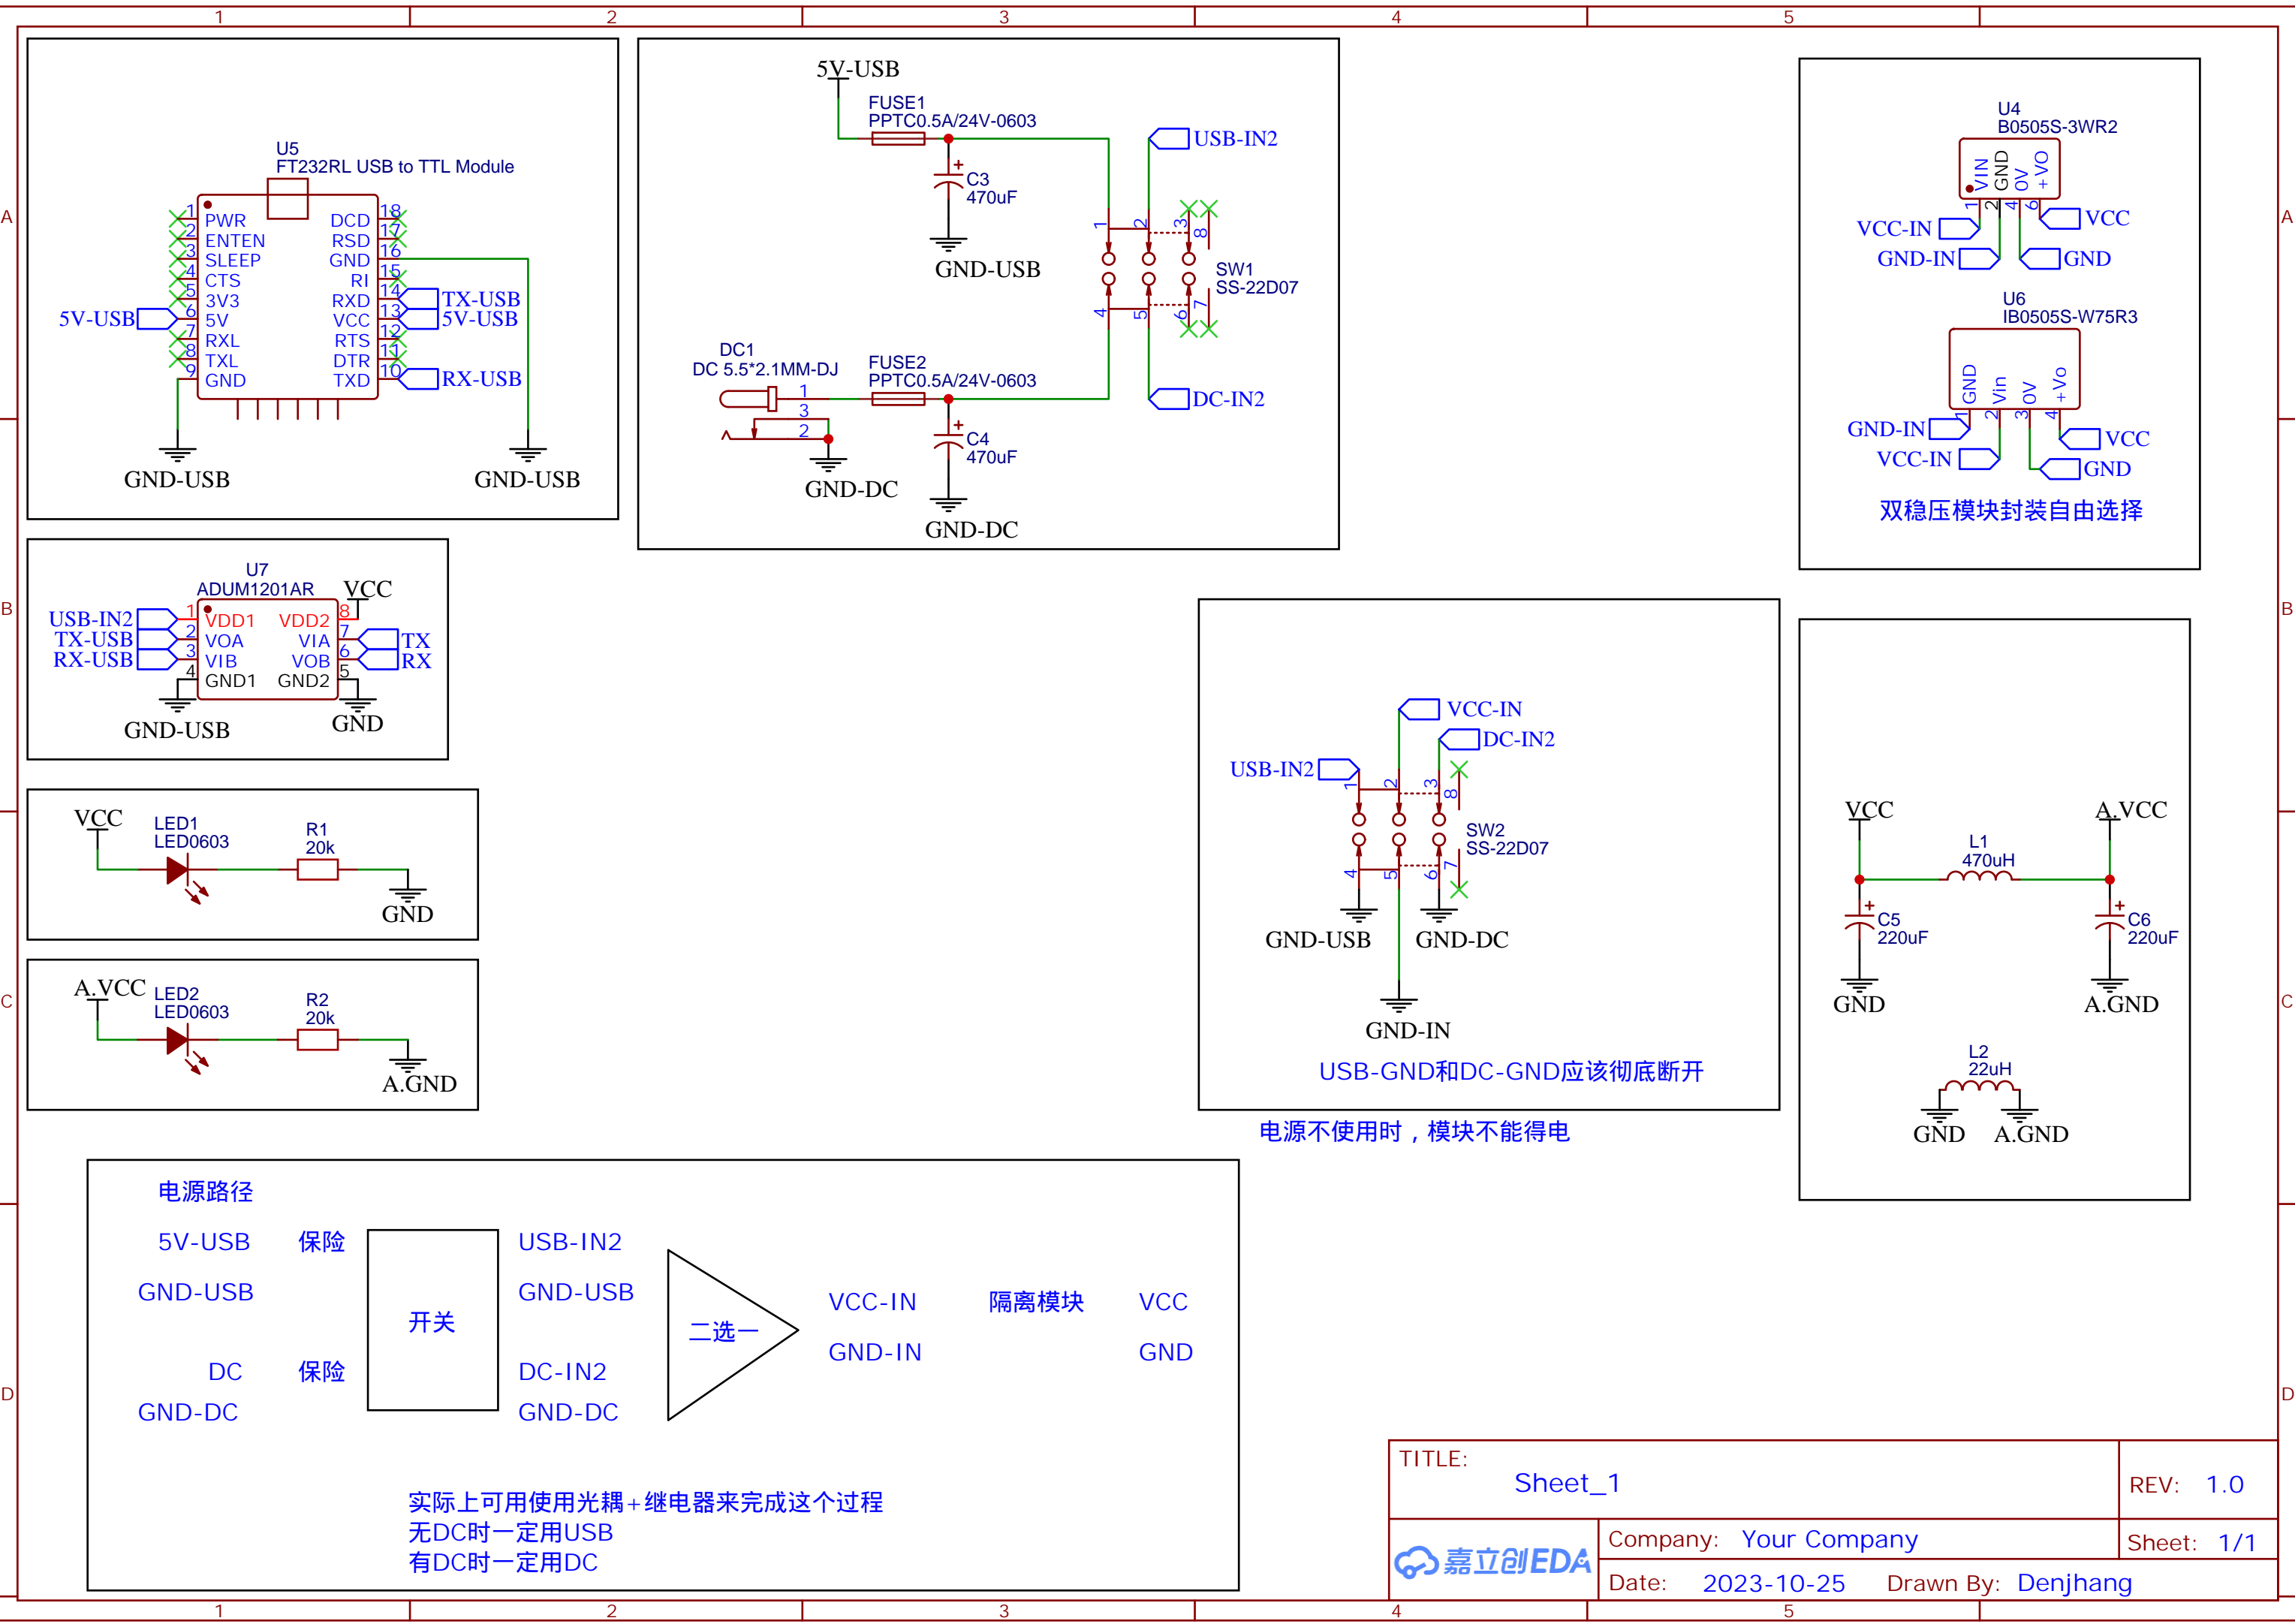
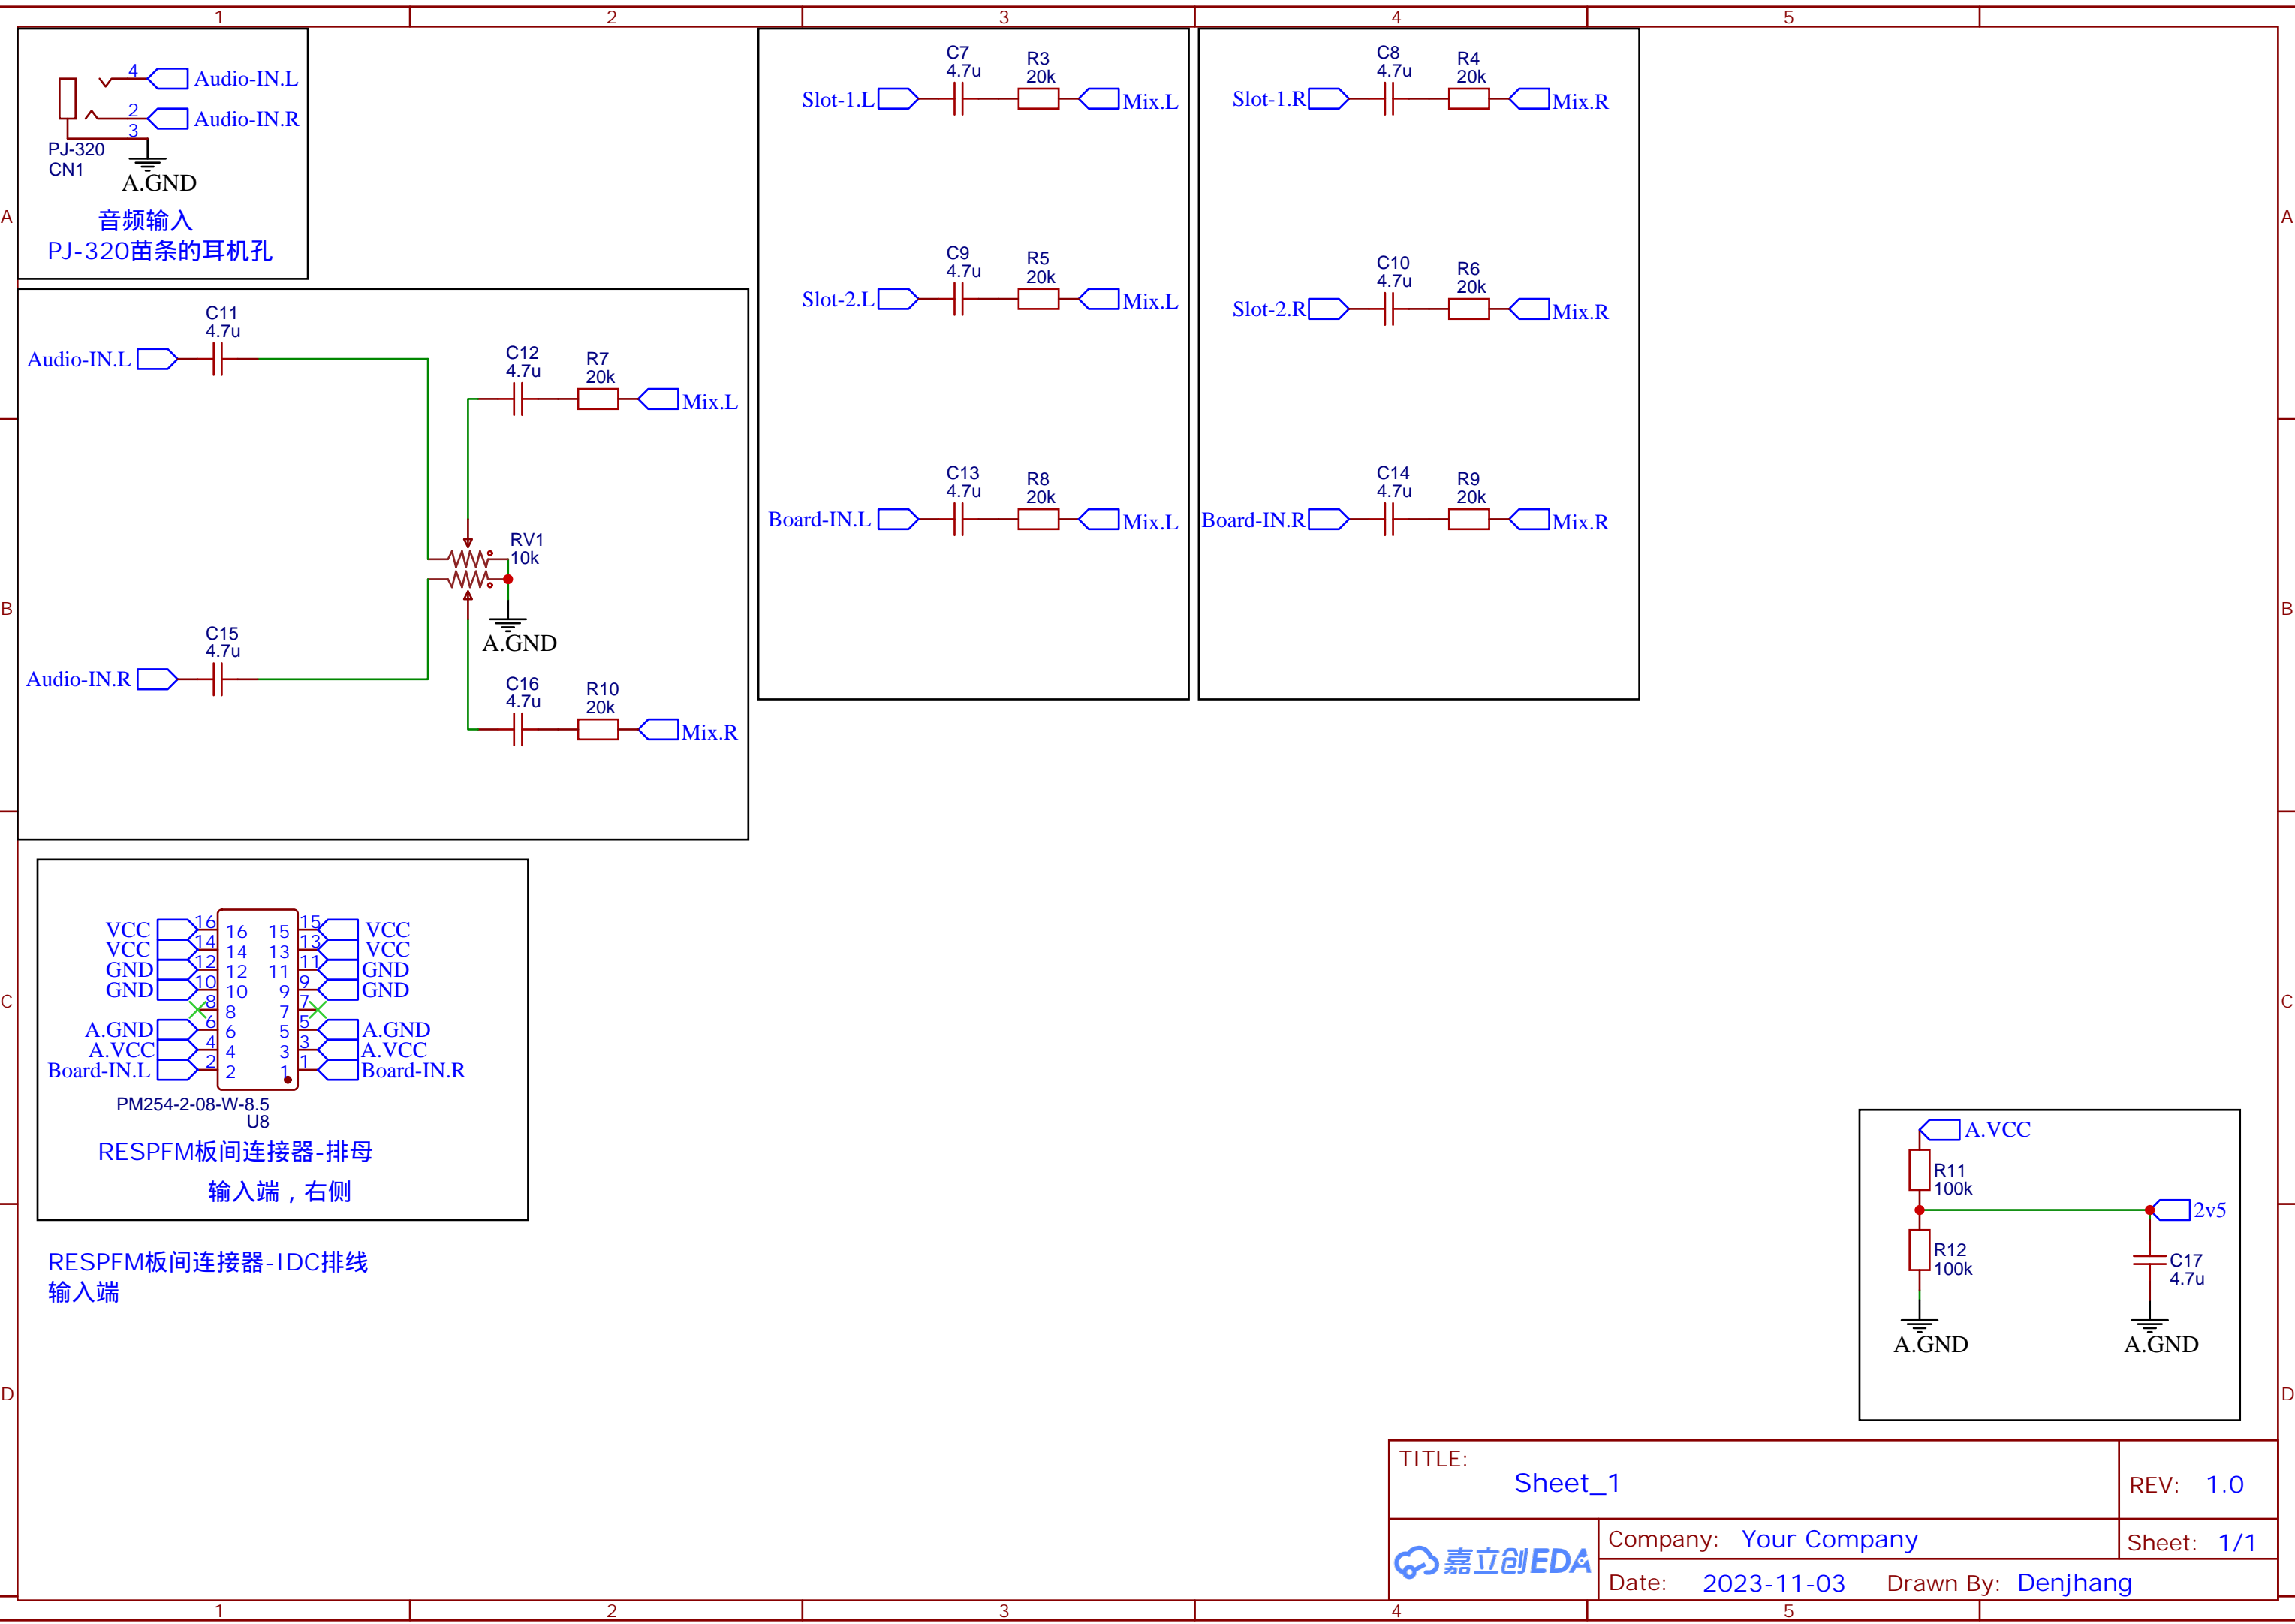
- 1.已修正PCB中电位器位置不对齐模块板的问题。
- 2.已删除DC-DC稳压模块，那个会啸叫
- 3.删除二极管，保留整流管
- 4.添加大容量电解电容
- 5.修复DC口的错误接线
- 6.增加音频总线

使用时发现插YM2608压降严重，请做以下修改，无需重画PCB：

1. 删除整流管，那个将带来1V压降
2. L2地隔离电感，没什么用
3. 删除BNX002，替换为IB0505S隔离稳压模块，效果完美
4. 此时无需外置USB隔离模块
5. 添加备用的无源晶振
6. 精简电容
7. DC和USB输入共地
8. 耳机孔位置左移
9. 添加Logo

- 1.重新隔离DC和USB的地
- 2.添加SPFM logo

1.发现又有时无法启动，考虑添加ADUM1201
参考网上的串口隔离电路，除了要隔离电源，还要隔离信号。

1. USB和DC使用独立的隔离模块
2. 删除多余开关
3. 添加贴片MCU

1. 之前测试时，有印象使用双隔离模块将导致发热，反复断电
2. 该版本0.6没有经过验证，但是IAP版本有这样的设计，发现不能同时使用USB和DC供电，只可二选一，同时使用时一定会引入DC噪音
3. 卡槽上下两侧不要放直插运放，容易机械干涉
4. 电源设计恢复0.55版本，DC和USB只可二选一

- 1.0.8失败，此版本小心，无需增加耳放
- 2.耳机放大器以模块的形式在音频总线以插件的形式提供。
- 3.删除所有退耦电容降低风险
- 4.增加总电源开关
