INSTITUTO TECNOLÓGICO Y DE ESTUDIOS SUPERIORES
DE MONTERREY CAMPUS TOLUCA

PRÁCTICA CÁMARA TERMOGRÁFICA

Para demostrar el uso y aplicación de dicho instrumento, se propone una práctica demostrativa, en la que se analiza la condición de un segmento de aluminio 6061, después de ser cortado en el laboratorio de mecánica.

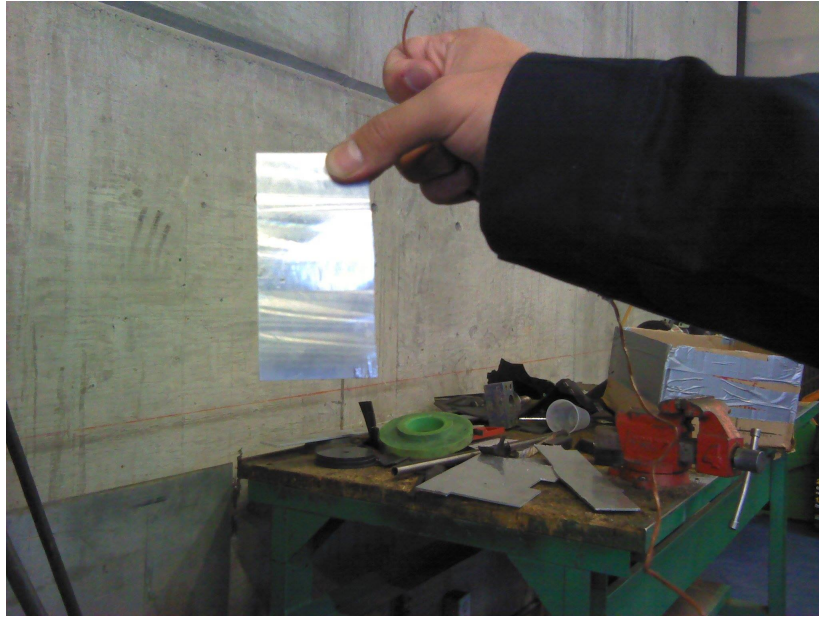
La muestra se obtuvo de cortar un bloque de aluminio 6061 de 10 cm de ancho por 4 cm de largo, dejando un elemento de un centímetro de espesor. El corte se realizó con una cegueta, provista por el personal del laboratorio.

Figura 2: Pieza cortada.
