"ANTEPROYECTO RESTAURACIÓN PALACIO PEREIRA Y REPOSICIÓN EDIFICIO DEL CONSEJO DE MONUMENTOS NACIONALES Y LA DIRECCIÓN DE BIBLIOTECAS ARCHIVOS Y MUSEOS."

ANEXO V INFORME DIAGNÓSTICO, DOCUMENTACIÓN Y CONSERVACIÓN DE ELEMENTOS CONSTRUCTIVOS Y DECORATIVOS DEL INMUEBLE.

1. RESULTADOS INFORME DE AVANCE N°1

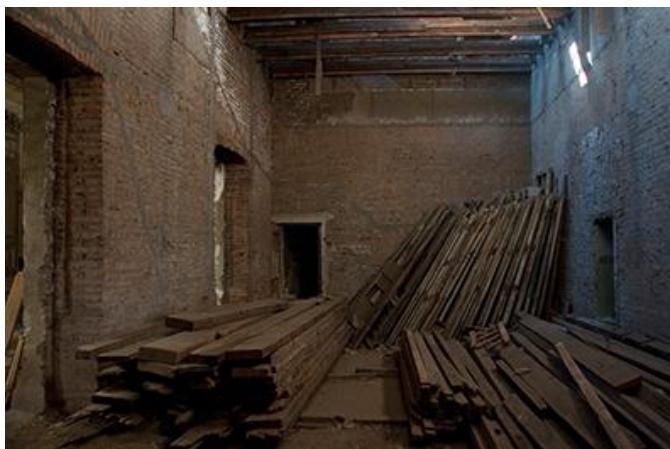
Vista Depósito 1

- Las vigas especificadas se encuentran apiladas en recinto asignado con el nombre de DEPÓSITO - 1
- Se considera el inventario en unidad de Volumen de estos elementos constructivos, ante la imposibilidad de acceso y remoción de ellos en esta etapa.

- El apilamiento de puertas fue contabilizado en unidades.
- Se debe considerar margen de error de +5, ante la probabilidad de que se encuentren más elementos bajo el conjunto.

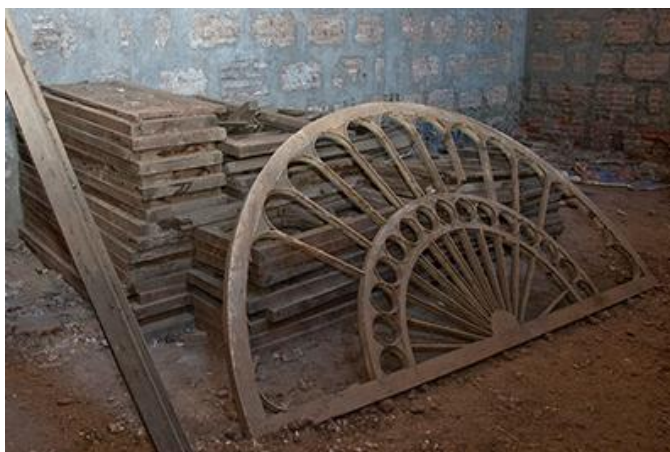
Vista Depósito 3

- Todos los elementos de este ítem son de madera a excepción de la claraboya cuya materialidad es hierro.
- El elemento Marco de puerta (1 unidad) se rescata de recinto lateral por su buen estado y posibilidad de recuperación.

- Se debe considerar un margen de error en las cantidades contempladas por no corresponder a esta etapa de trabajo ya que se realizará con precisión una vez que se pase de la etapa de ornamentos a las de los elementos en el proceso de catalogación, fichaje y marcaje de estas piezas.
- El presente inventario no considera los elementos de decoración presentes en los Cruceros de hallazgos.
