## CONCURSO DE ARQUITECTURA

"ANTEPROYECTO RESTAURACIÓN PALACIO PEREIRA Y REPOSICIÓN EDIFICIO DEL CONSEJO DE MONUMENTOS NACIONALES Y LA DIRECCIÓN DE BIBLIOTECAS ARCHIVOS Y MUSEOS."

### **ANEXO VII ANTECEDENTES HISTÓRICOS**

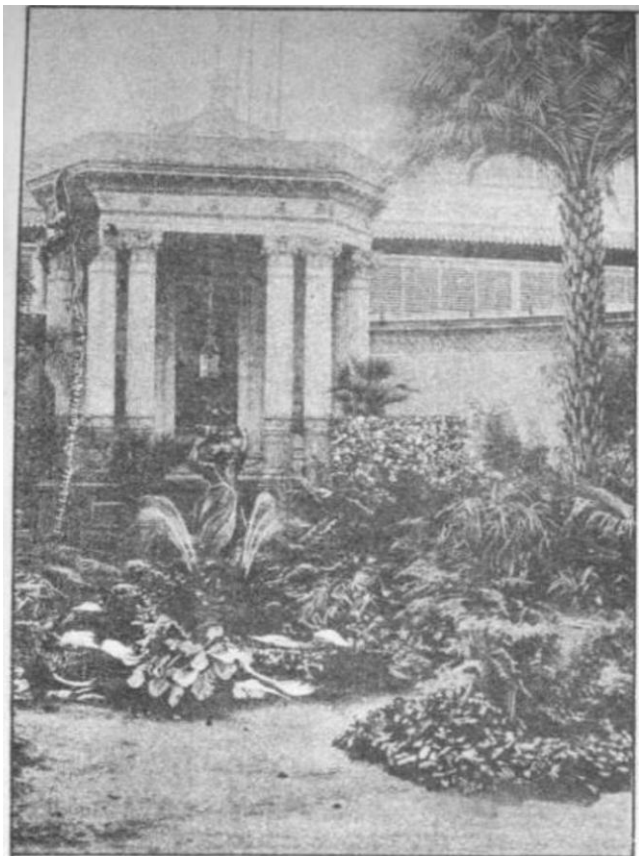
*Figura 5. Patio y templete para el té.  
Fotografía del Álbum de Santiago de  
Chile, de Jorge Walton 1915, en Rojas  
e Imas, 2011.*

El patio central, articula el área residencial y las zonas de servicio de la residencia, a la vez que se transforma en la gran área de esparcimiento exterior. Contaba con un kiosco para el té y una pileta, ambos desaparecidos (la escultura que coronaba la pileta se encuentra en el Club de carabineros en Ñuñoa). Los habituales corredores del patio de la casa

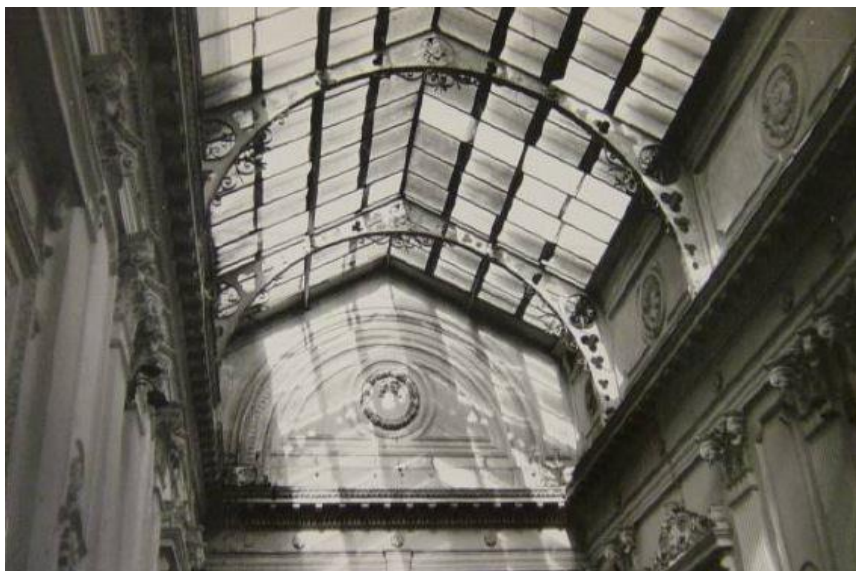
La galería, en forma de cruz latina, sustituye el hall habitual, dividiendo la parte frontal y principal del edificio en cuatro cuadrantes, ocupados en el primer piso por los salones principales y por cuatro departamentos independientes en el segundo. En tres de sus brazos tenía cubierta vidriada y cerchas de hierro fundido y sobre el crucero una cúpula. Esta galería daba acceso a los distintos salones, a la biblioteca y un patio de invierno. Varias esculturas y otras obras de arte la adornaban.

*Figura 5. Galería. Depto. Fotográfico, Instituto de Historia de la Arquitectura FAU, en "Palacio Pereira", de Dirección de Obras de la Municipalidad de Santiago 2008.*

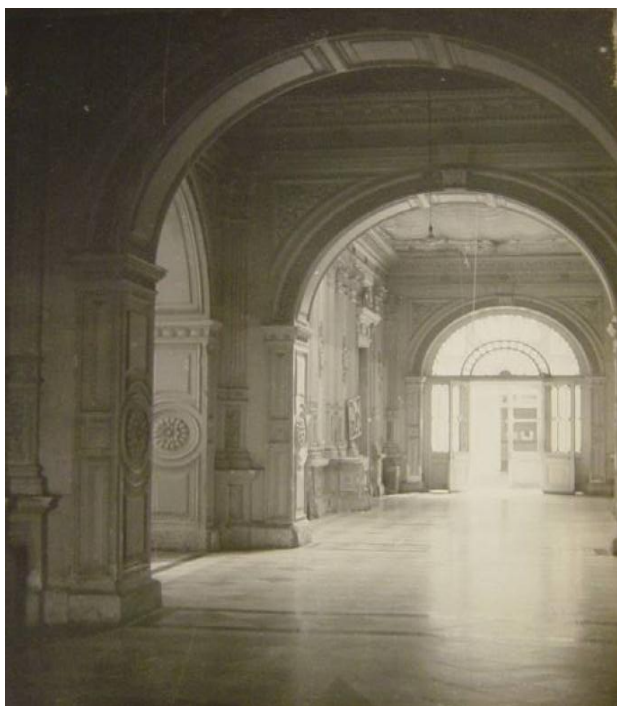
*Figura 6 Vista de la galería. Depto. Fotográfico, Instituto de Historia de la Arquitectura FAU, en DOM de Santiago 2008.*

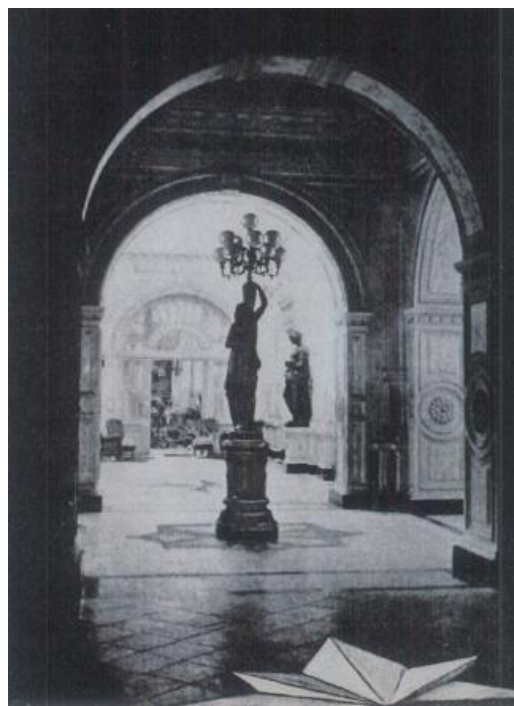
*Figura 7 Vista del crucero de la galería Central. Fotografía del Álbum de Santiago de Chile, de Jorge Walton 1915, en Rojas e Imas, 2011.*

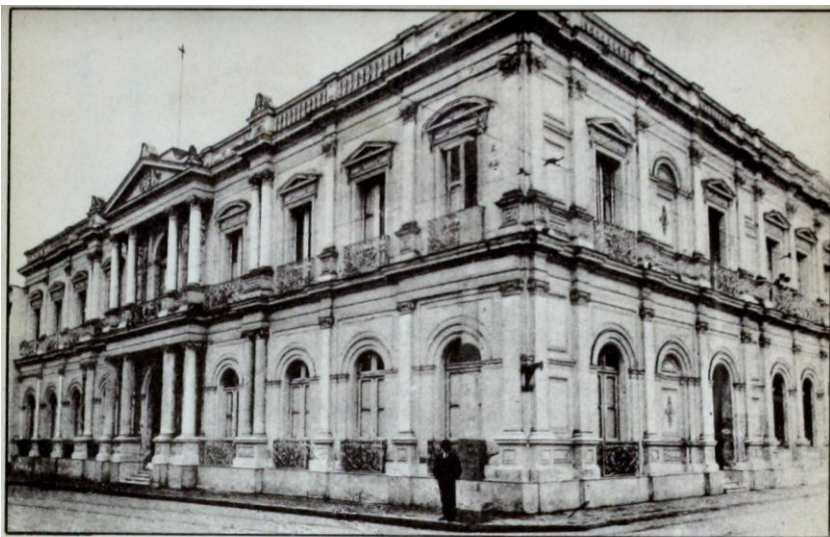
la nueva fachada mantiene el orden corintio de la existente, aunque el ritmo de los vanos se hace menos complejo y algo más monótono, pero integrándose con lo preexistente.

*Figura 8. Palacio Pereira, Jorge Walton en Álbum de Santiago y vistas de Chile. Santiago, 1915.*

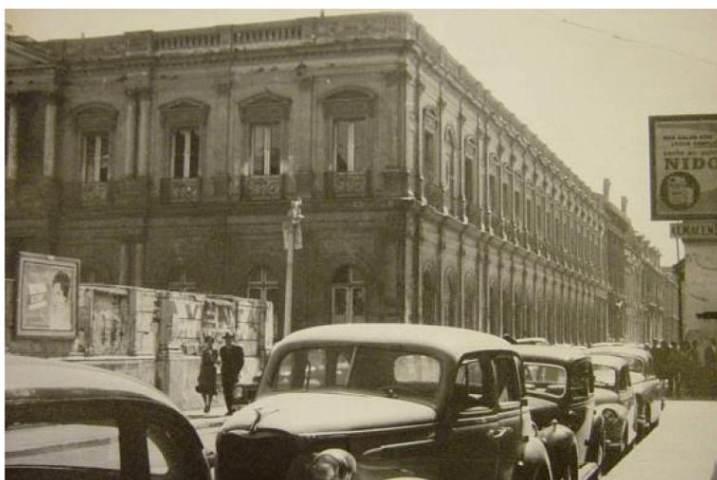
*Figura 9. Palacio Pereira en los años 50. Depto. Fotográfico, Instituto de Historia de la Arquitectura FAU, en DOM de Santiago 2008.*

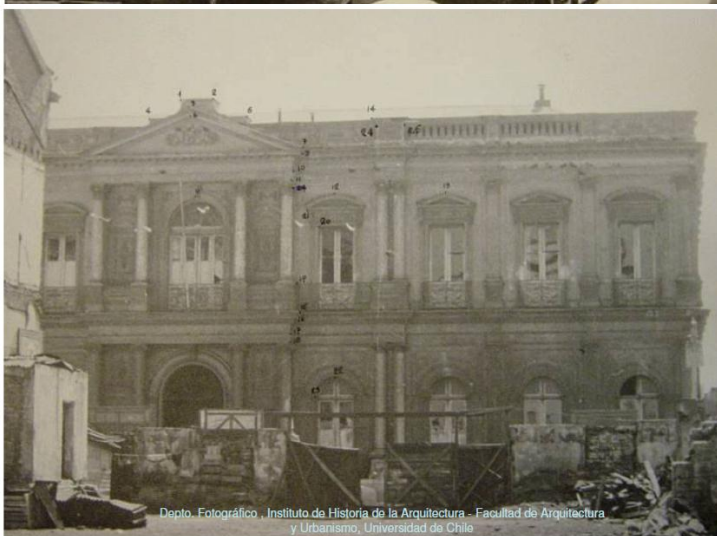
*Figura 10. Palacio Pereira en los años 60. Depto. fotográfico, Instituto de Historia de la Arquitectura FAU, en DOM de Santiago 2008.*

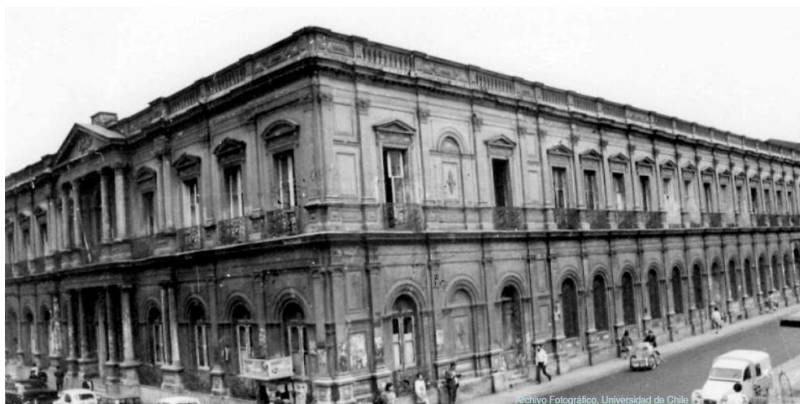
*Figura 11. Palacio Pereira en los años 70. Depto. Fotográfico, Instituto de Historia de la Arquitectura FAU, en DOM de Santiago 2008.*
