"ANTEPROYECTO RESTAURACIÓN PALACIO PEREIRA Y REPOSICIÓN EDIFICIO DEL CONSEJO DE MONUMENTOS NACIONALES Y LA DIRECCIÓN DE BIBLIOTECAS ARCHIVOS Y MUSEOS."

ANEXO VI INFORME ARQUEOLÓGICO

INFORME MONITOREO CALICATAS DE MECÁNICA DE SUELOS Y ESTRUCTURALES
PALACIO PEREIRA, HUÉRFANOS 1515, SANTIAGO.

Claudia Prado Berlien
Licenciada en Arqueología

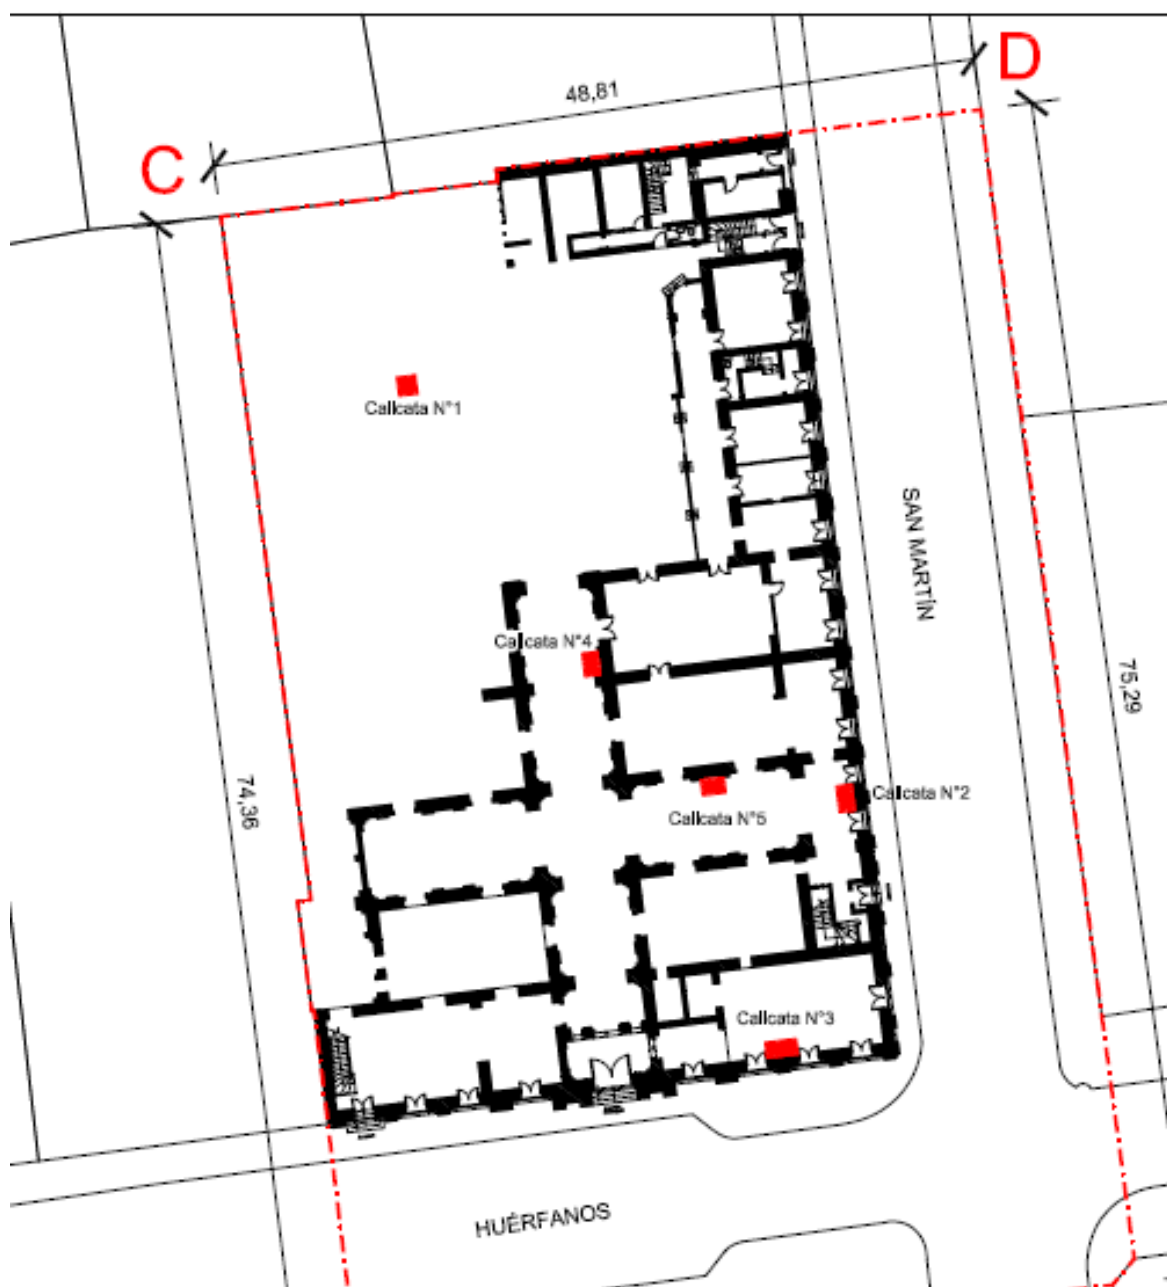
Figura 1. Ubicación de calicatas de mecánica de suelos en el predio del Palacio Pereira.

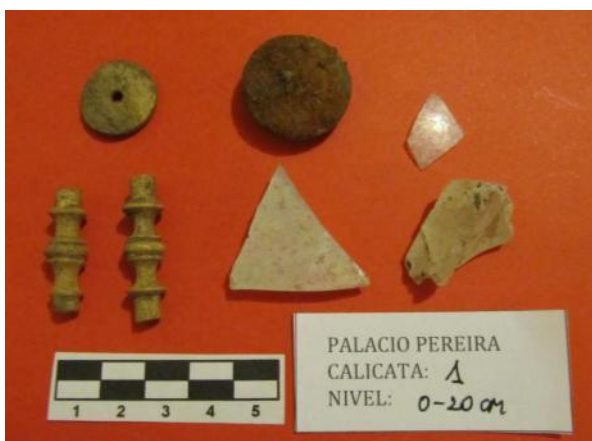
Material histórico procedente de la Calicata 1, nivel 0-20 cm, correspondiente a un botón y un adorno de hueso, un botón de metal y vidrio antiguo, de ventana y de botella.

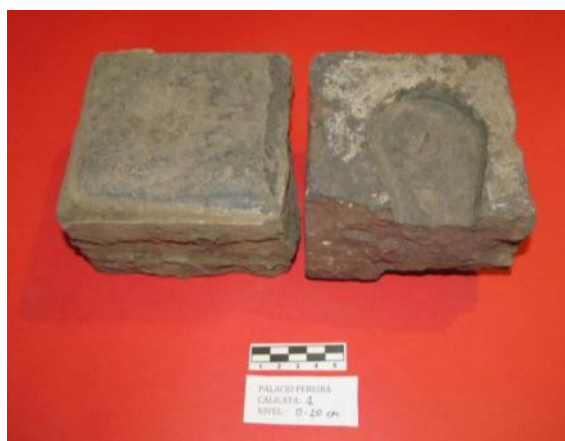
Adoquín de cemento (el derecho) procedente de la Calicata 1, nivel 0-20 cm, correspondiente al piso de la caballeriza. El del lado derecho se encontró asomando a la superficie en otro sector del patio.

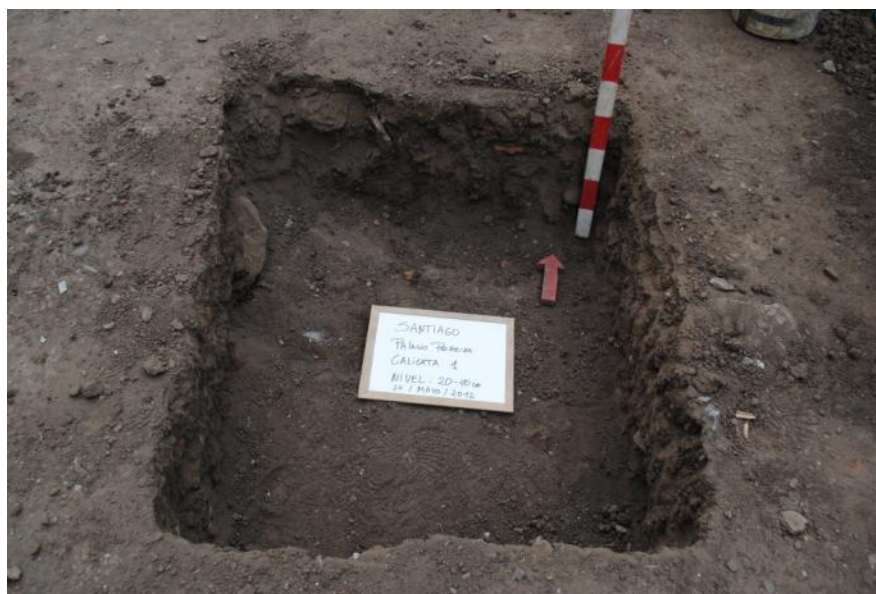
Interpretación: Corresponde a material removido en las últimas décadas producto de rellenos y escarpes.

Vista de Calicata 1, nivel 20-40 cm., correspondiente a una matriz bastante suelta, producto de la remoción y relleno de los últimas décadas.

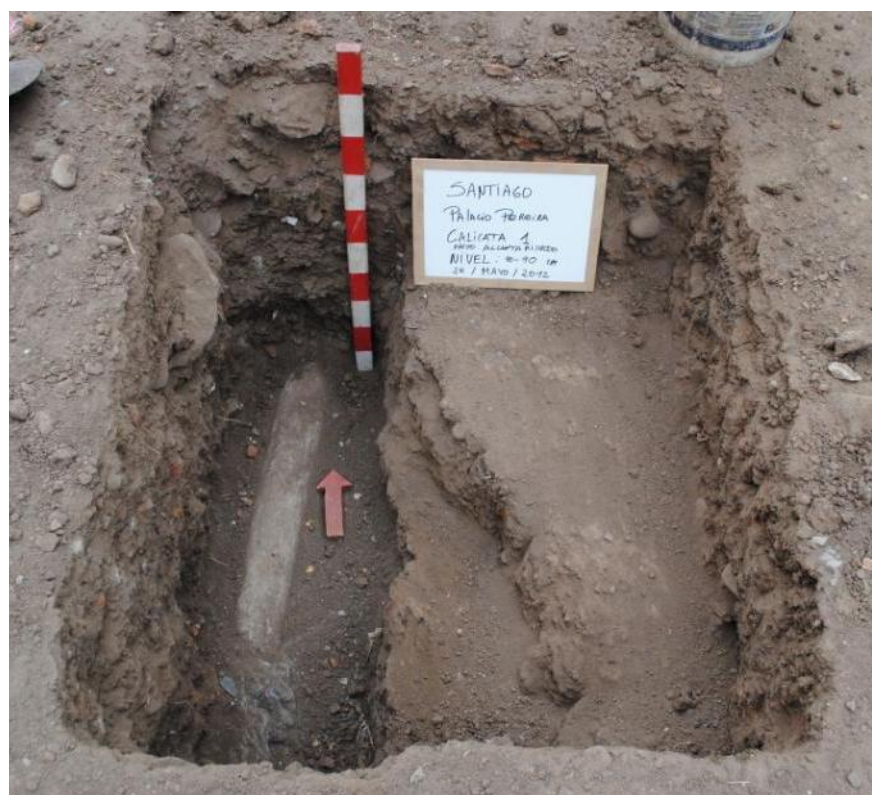
Rasgo: Presencia de un ducto de alcantarillado, compuesto de tubos de cemento comprimido de 110 mm dispuestos sobre una capa de cemento que le sirve de base. Se ubica a partir de los 82 cm, con su base a los 94 cm.

Calicata 1, en que se observa el ducto de cemento del alcantarillado en una matriz más oscura. Al lado se observa la matriz más clara, no removida.

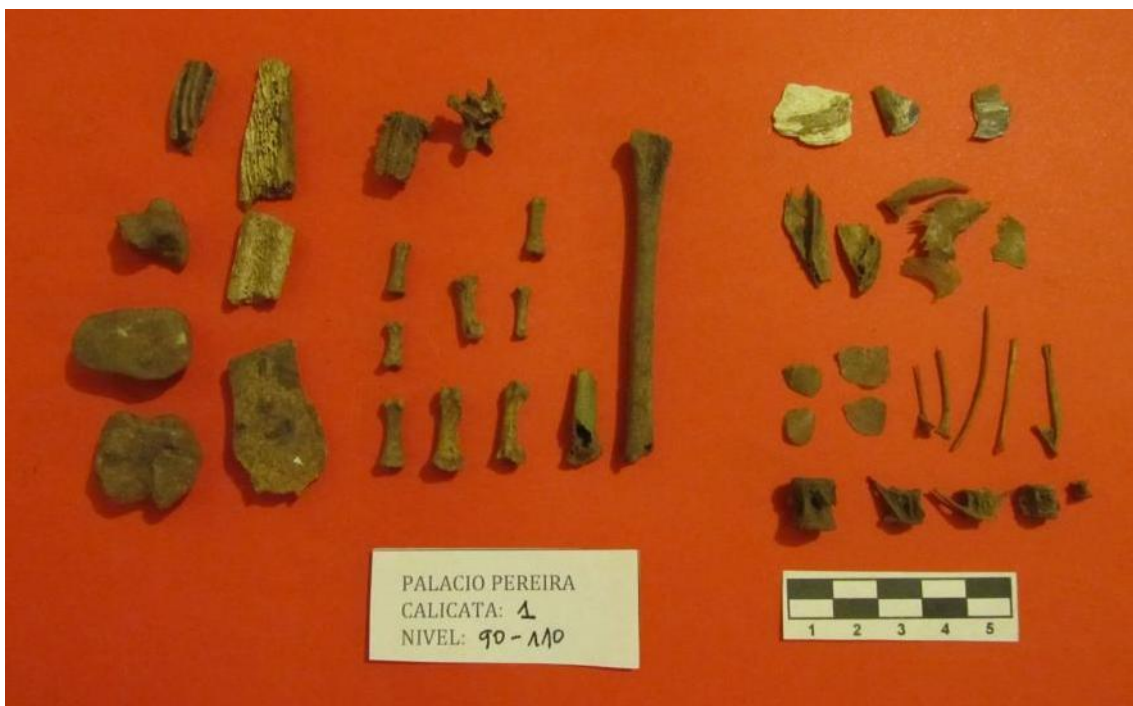
Interpretación: Corresponde a material de la ocupación colonial previa a la construcción del Palacio Pereira. La variabilidad de restos óseos habla del consumo de peses y mariscos, y de carne proveniente de animales de distintos tamaños, pudiendo a modo de hipótesis ser los medianos de cabra, y los pequeños de animales de caza, como conejos. Esto, en función a la alta variabilidad de especies domesticas y silvestres detectados en otros contextos coloniales de Santiago (por ejemplo en estacionamientos Santa Lucia y 21 de Mayo). No hay evidencia de material republicano. El posible fragmento prehispano puede estar ahí por remoción del terreno (por ejemplo arado), o por estar en el techo del nivel prehispano.

Calicata 1, nivel 90-110, muestra de material óseo y malacológico recuperado. A la derecha se ubican distintas evidencias ictiológicas (vertebras, escamas, espinas y huesos de cráneo de peces) y malacológicas. En el centro se muestran huesos de mamíferos pequeños. Los huesos largos pueden ser de aves. A la izquierda huesos de mamíferos medianos.

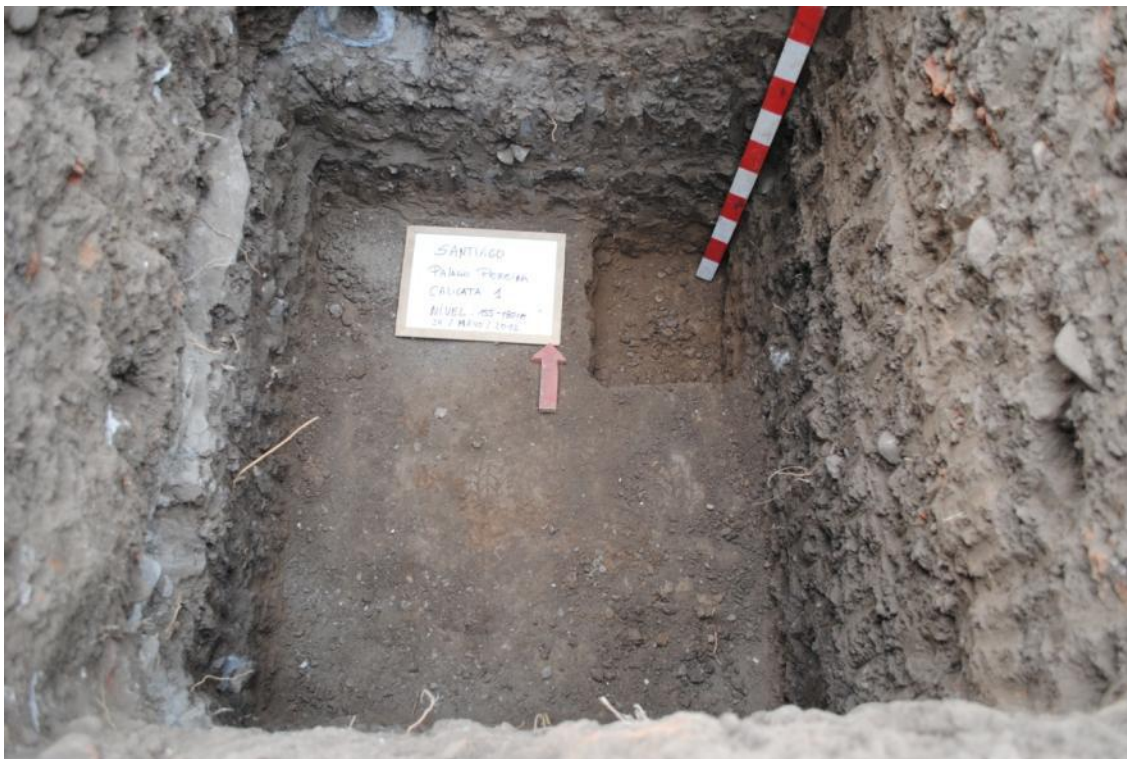
Matriz: Limo arcilloso café claro, húmedo, compacto, terrón y bloque. Comienza a aparecer el nivel de bolones -estéril culturalmente- de este sector de Santiago.

Calicata 1, pozo en el nivel 155-180 cm, en el que se observa el nivel de bolones y guijarros que marca el nivel estéril culturalmente.

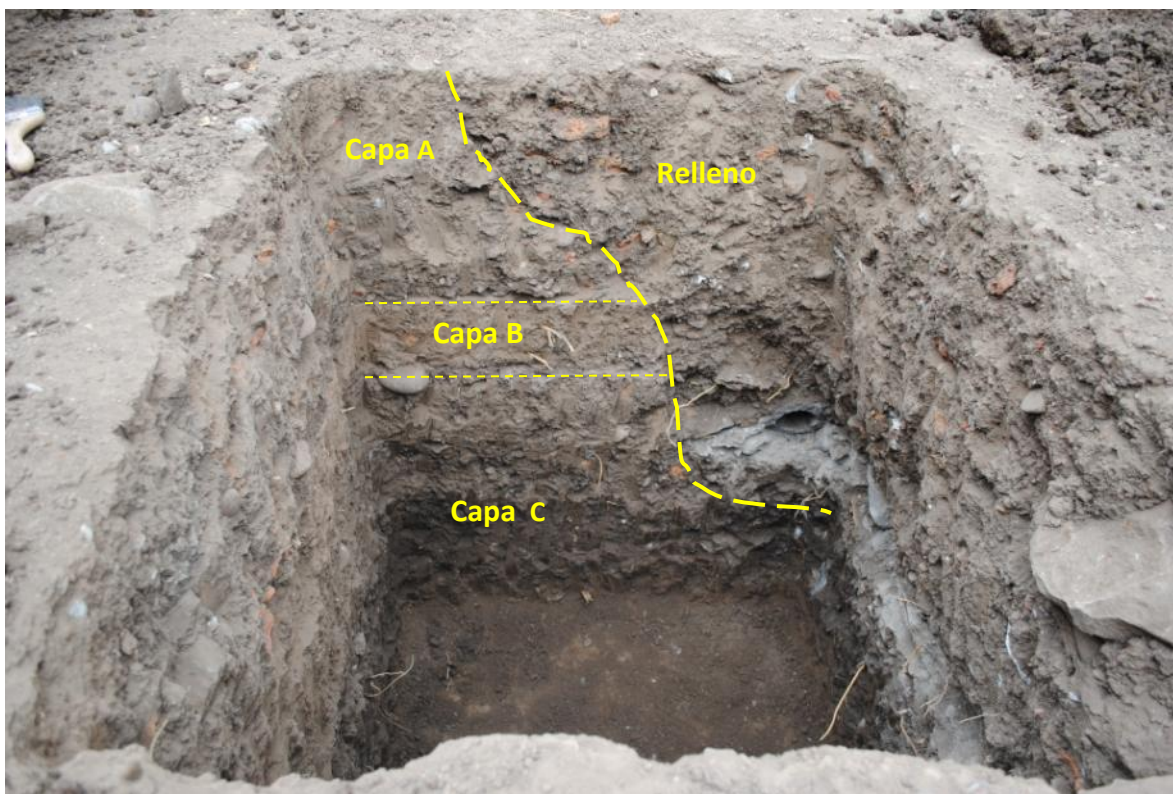
En la unidad se observan al menos cuatro capas, dos de las cuales fueron cortadas por la excavación para la instalación del alcantarillado.

0-46 cm. Capa A: Limo café claro, producto de la remoción y relleno de las últimas décadas. Presenta mayoritariamente material republicano y subactual, revuelto.

47-67 cm. Capa B: Limo café claro, seco, compacto, que se fragmenta en migas y terrones. Material colonial, en poca cantidad, principalmente restos óseos, ladrillo y hueso.

67-155 cm. Capa C. Arcilla compacta, oscura, húmeda, con mayor cantidad de material cultural en la parte superior, mayoritariamente compuesta por restos óseos animales, del período colonial. En la parte inferior disminuye, con muy poco material prehispano.

160 cm. y más. Capa D. Guijarros y bolones de río, en matriz café claro. Estéril.

Perfil sur Calicata 1. Capa A, relleno ultimas décadas; Capa B, limo café claro, material colonial, Capa C, arcilla oscura compacta, material colonial y prehispano. Se observa también el bolsón de relleno generado por la excavación del alcantarillado.

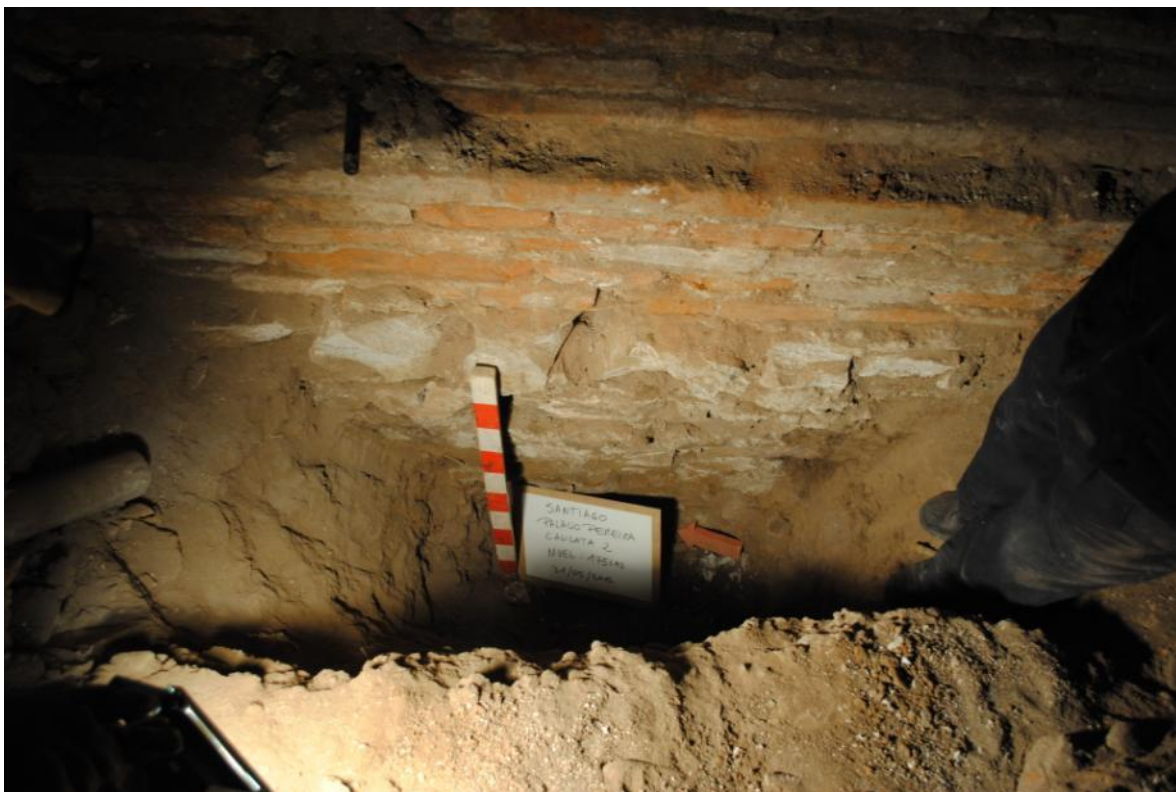
Cimiento muro Palacio Pereira, calicata 2.

Vista de la calicata 2, y del cimiento de piedra de la pared del palacio que da a calle San Martín.

El cimiento de piedra del muro llega **hasta los 191 cm**, desde el nivel de piso del Palacio.

0-41 cm. Muro de ladrillo unido con argamasa de cal. Desde el nivel de la base de las ventanas tiene 41 cm de altura, y descansa sobre un sobrecimiento de ladrillos.

41-81 cm. Sobrecimiento de ladrillos unidos con argamasa de cal. Compuesto con 5 hileras de ladrillo, se retrae 10 cm en relación al cimiento de piedra. Tiene 40 cm de altura.

81-191 cm. Cimiento de piedra formado por piedras de cantera cuadrangulares, unidas con argamasa de cal. Consta de 5 capas de piedra, con 110 cm de altura. Realizado contra terreno. Se dispone sobre el nivel de bolones del terreno natural.

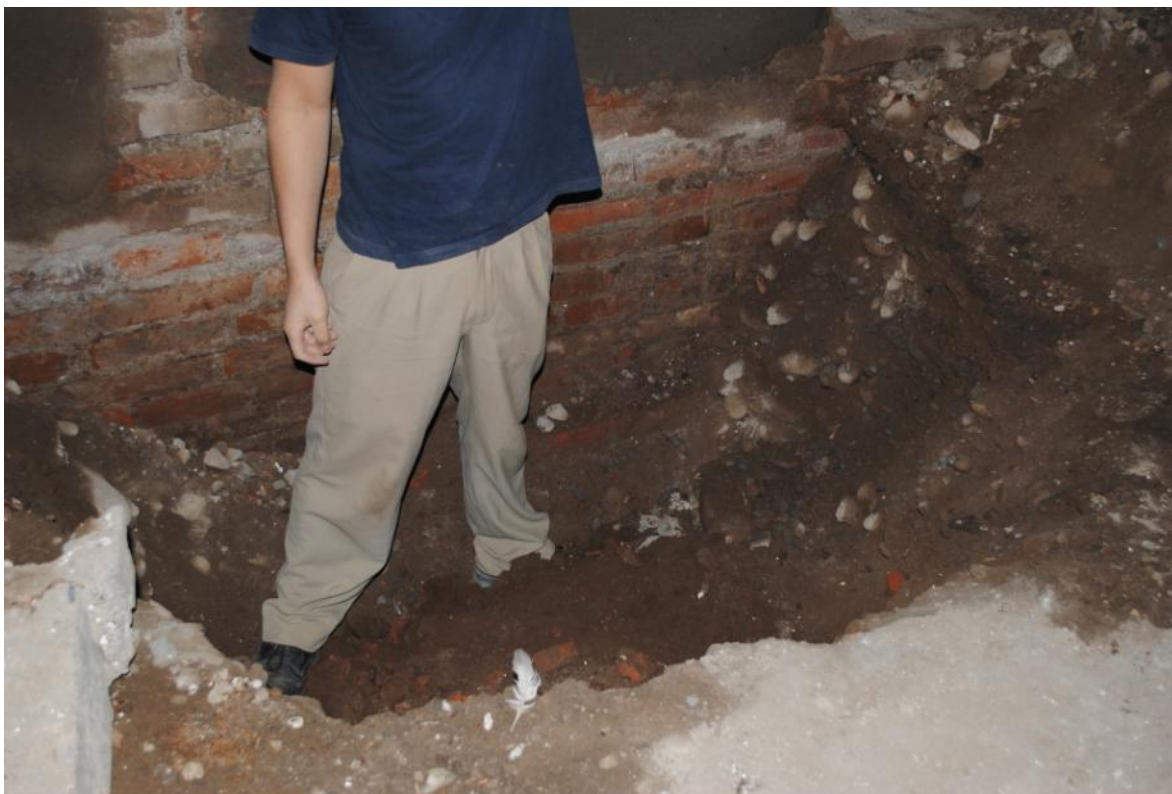
Corresponde a material del relleno de la excavación de la década de 1980. El relleno utilizado es ripio, por lo que se desmorona frecuentemente. Por el peligro de derrumbe no se baja a revisar los estratos inferiores. No se toma muestras.

Vista de la calicata 3, y del ripio con que fue rellena la zanja que se excavó en la década de 1980.

0-83cm. Ladrillos de 40 x 20 cm. unidos con argamasa, de 83 cm. de alto.

83- 205 cm. Cimiento de piedra de cantera cuadrangular unida con argamasa, de 122 cm. de alto.

Se encuentra asentado sobre el piso de bolones.

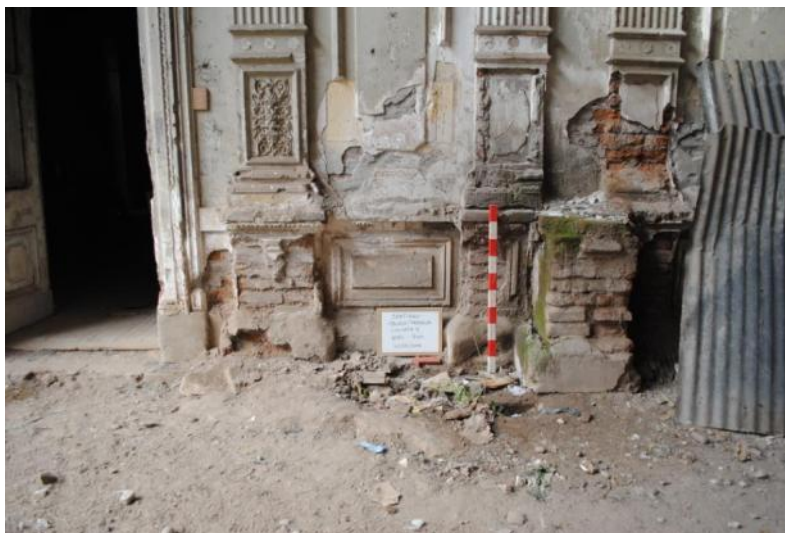
Vista ubicación calicata 4, antes del inicio de la excavación.

Se sacan los escombros y basura de los últimos años (molduras del palacio, plásticos, vidrio, género, fragmentos de teja, mármol del piso, metales), que se encuentran sobre el nivel de piso de mármol (nivel cero de la excavación). De él quedan algunas evidencias al sacarse esta basura. Se empareja hasta los 30 cm desde el nivel del mármol.

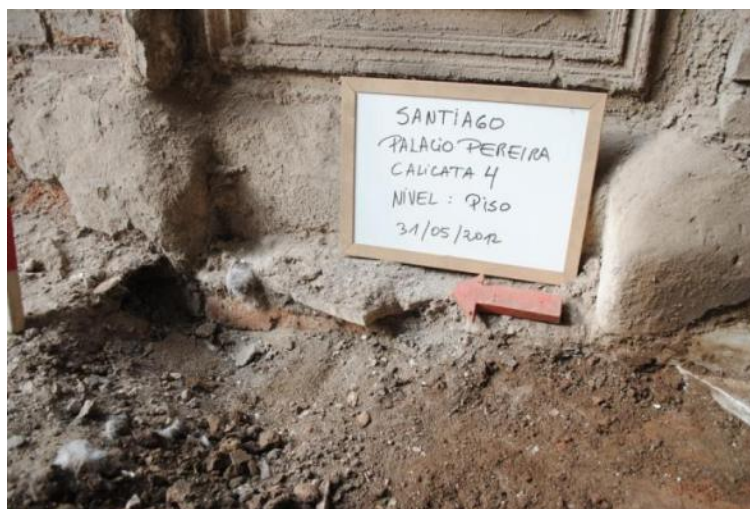
Restos del piso de mármol en la calicata 4.

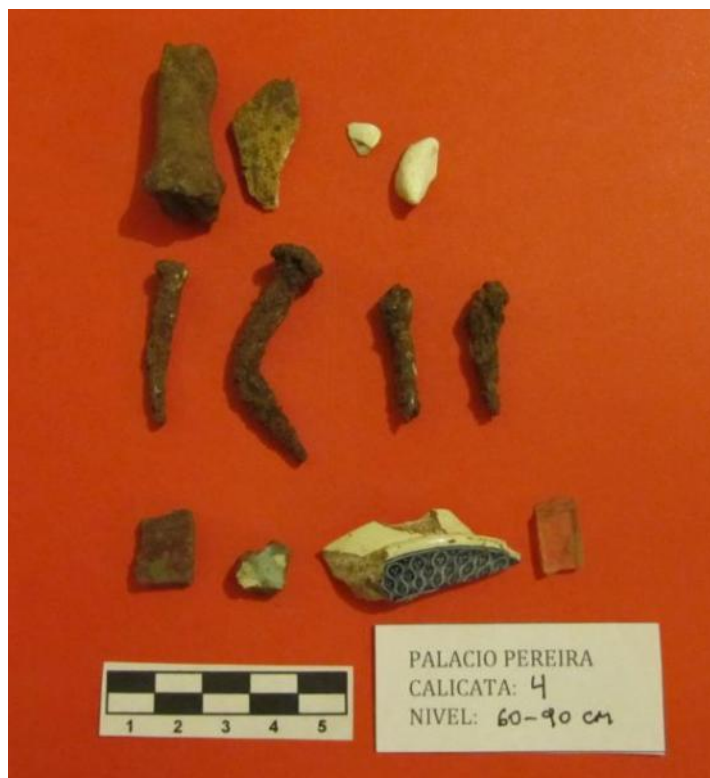
Interpretación: Relleno para lograr el nivel de piso del palacio, obtenido de algún contexto con basura colonial.

Calicata 4, nivel 60-90. Material cultural histórico (siglo XIX y anteriores), línea superior: óseo y malacológico, línea del medio: clavos de sección cuadrangular, línea inferior de izquierda a derecha: cerámica de las monja, mayólica, loza y vidrio.

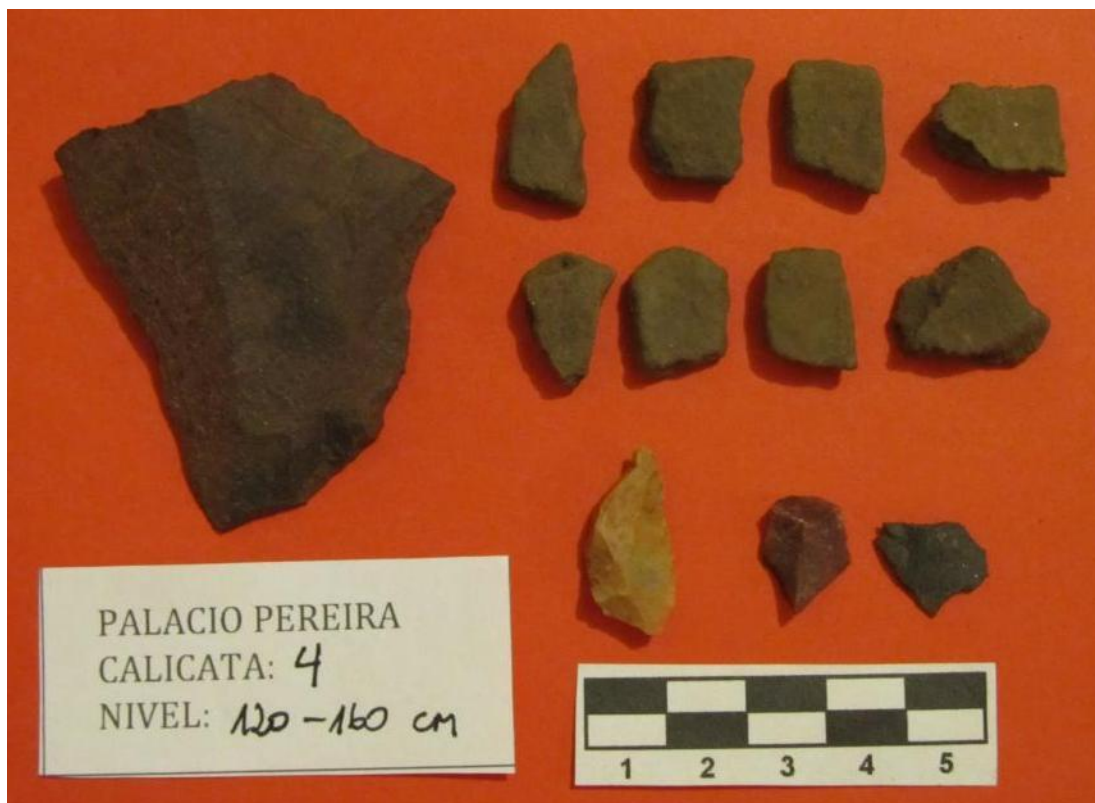
Interpretación: Nivel de ocupación prehispano.

Calicata 4, nivel 120-160. Nivel prehispano, evidenciado por cerámica delgada, característica del Periodo Alfarero Temprano, y material lítico (lascas y desechos de talla).

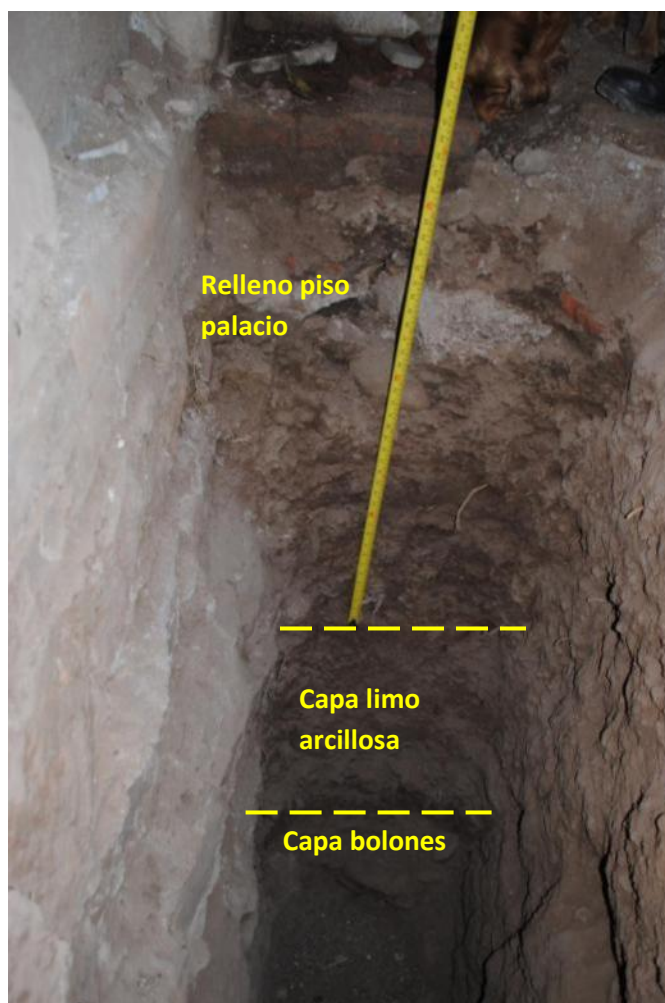
0-104. Nivel de relleno.

104-180. Capa de limo arcillosa, con material histórico y prehispano.

180-213. Estrato de bolones, estéril.

Calicata 4, perfil sur. La huincha marca la capa de relleno para elevar el piso del palacio. Bajo ella capa con material histórico y prehispano.

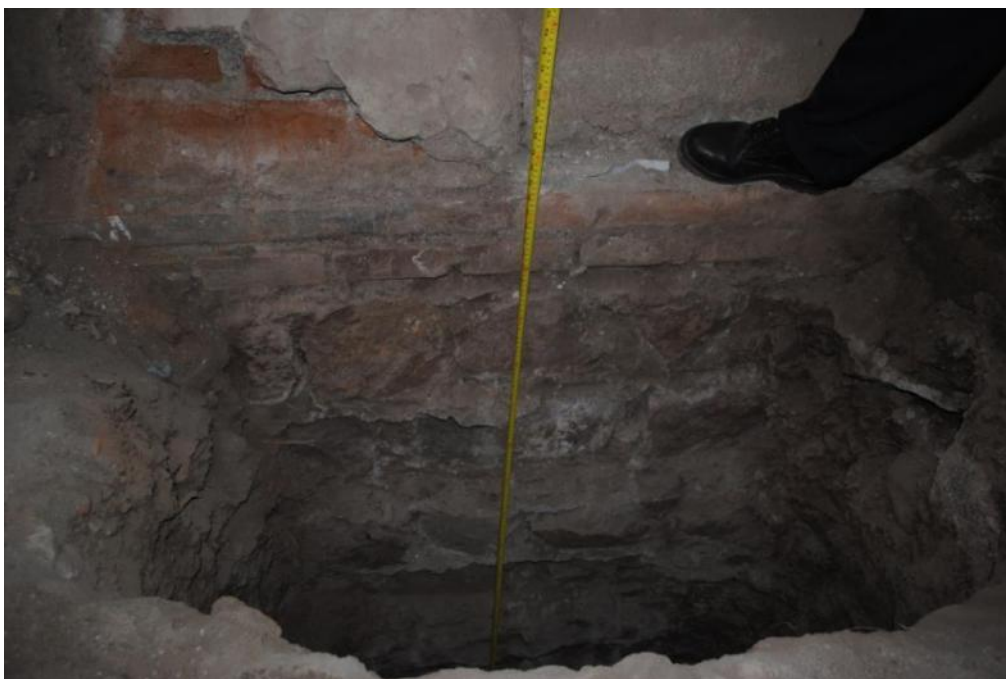
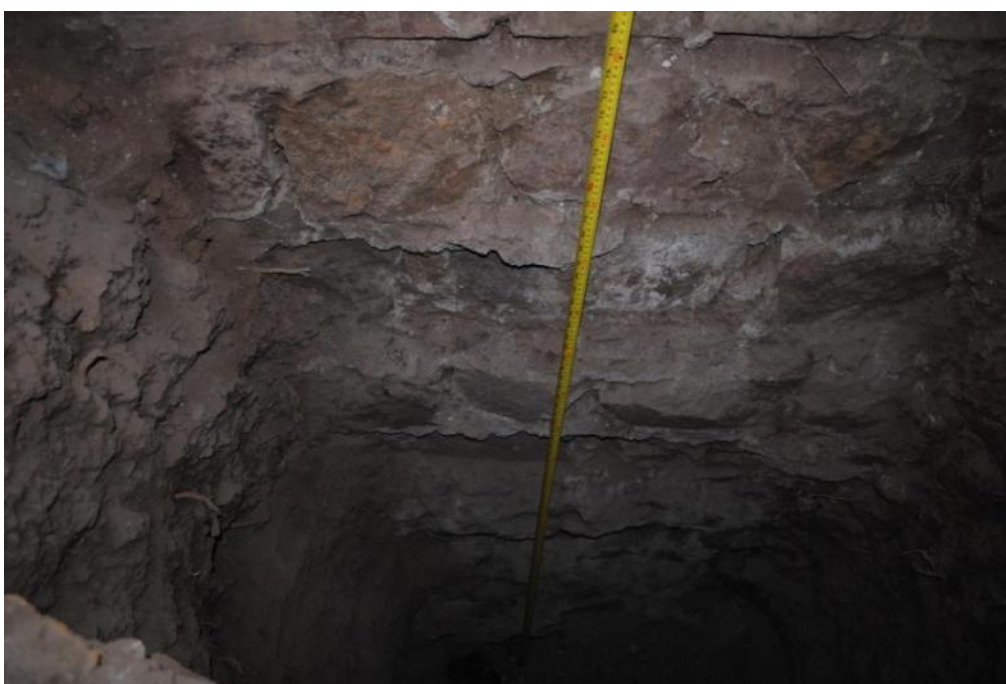
Calicata 4. Vistas cimienta de piedra pared interior del Palacio Pereira, sector de el crucero.

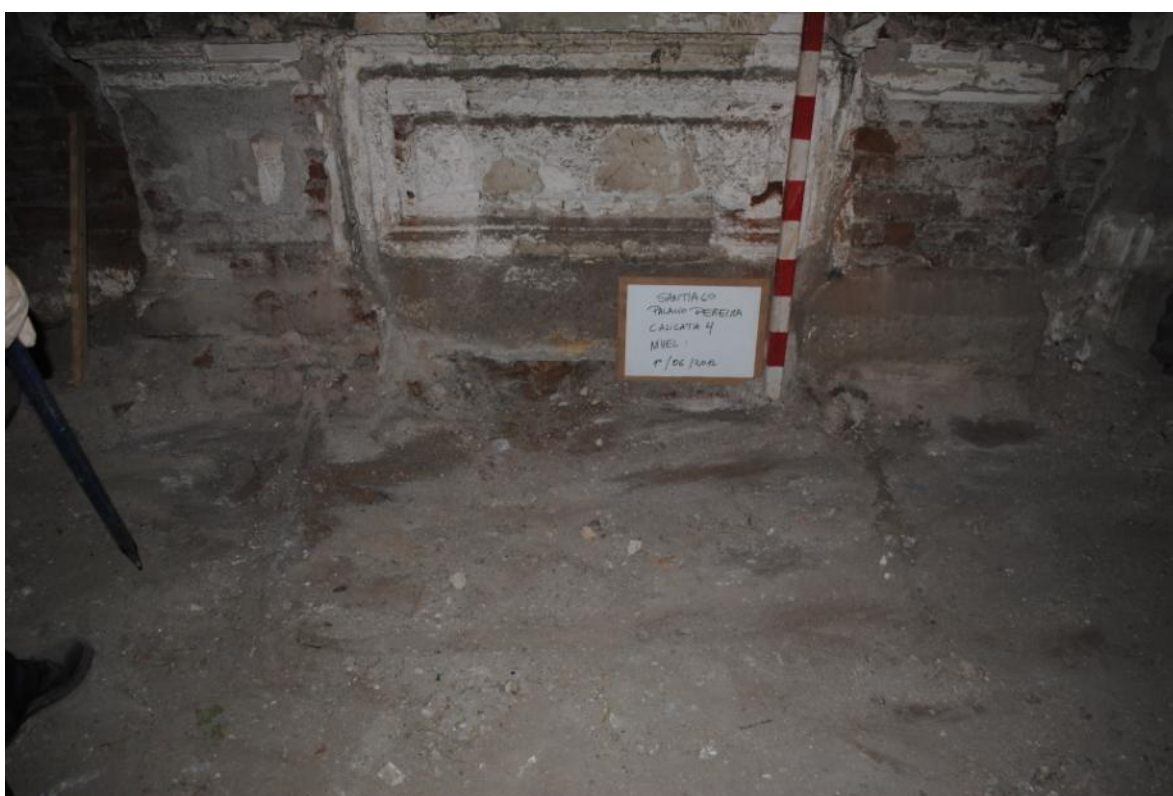
Se despejan molduras y escombros verificando que no hay piso de mármol. Solo se detecta un fragmento inserto en la pared. El nivel de piso actual se ubica unos 20 cm bajo el nivel del piso de mármol. El nivel de piso del palacio esta a 57 cm desde el nivel de calle¹.

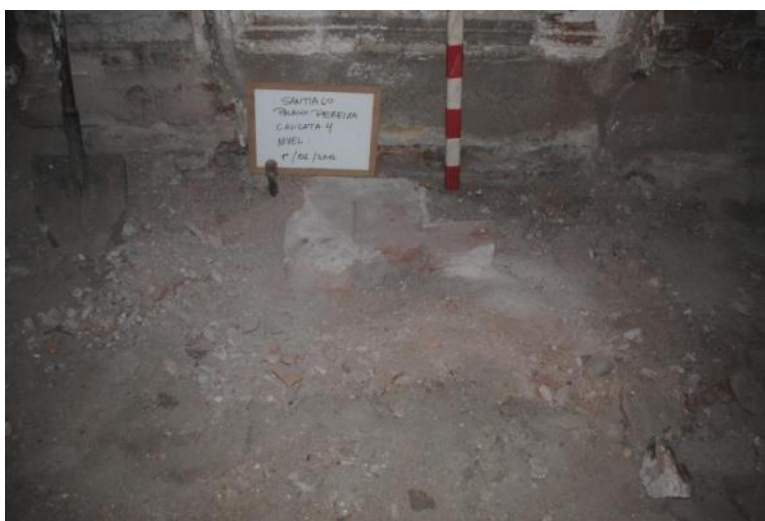
Rasgo: estructura de 50 x 77 cm, compuesta por ladrillos de 40 x 20 cm sobre piedras cuadrangulares de cantera y bolón de río, unidas con argamasa. Tiene una altura de casi 50 cm. Bajo ella hay un ripio creado por lascas de mármol blanco y oscuro, producto de su talla, y ladrillo molido. Esta estructura se realizó cuando ya estaba construido el palacio y existía el relleno. Se excavó en este relleno, se colocó una capa de lascas de mármol y ladrillo molido, una capa de argamasa, después piedras de cemento unidas con argamasa, y finalmente ladrillos de muralla unidas con argamasa.

Interpretación rasgo: cimiento de un pedestal en obra para las esculturas que adornaban el crucero del palacio.

Calicata 5. Vista superficie de estructura de ladrillo, resto de un antiguo pedestal del crucero del palacio.

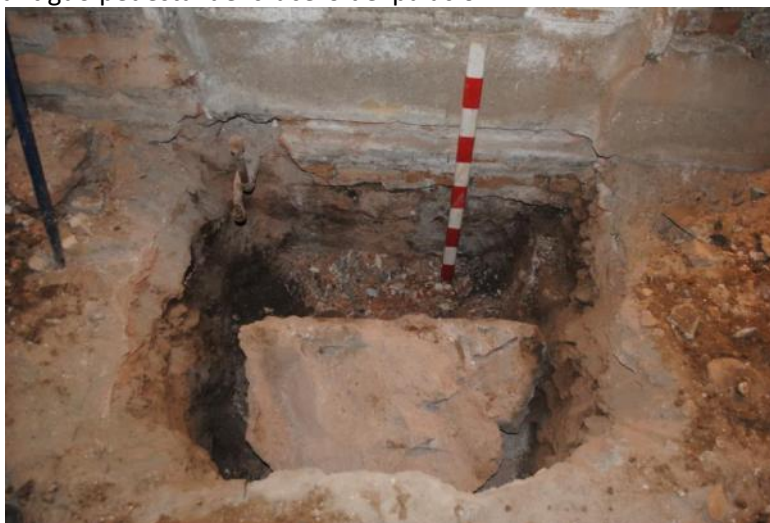
Calicata 5. Remoción del cimiento de antiguo pedestal. Bajo él se observa la capa de lascas de mármol.

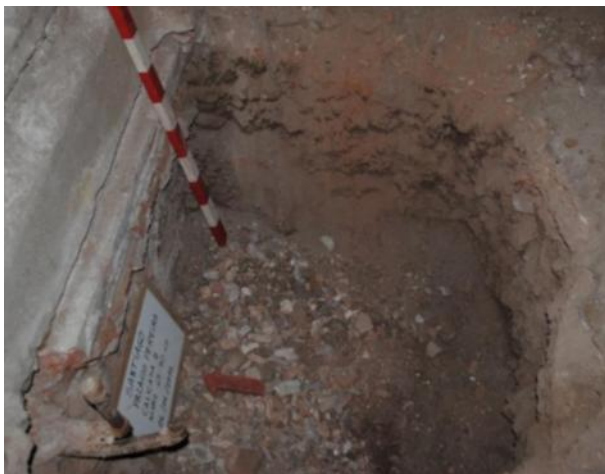
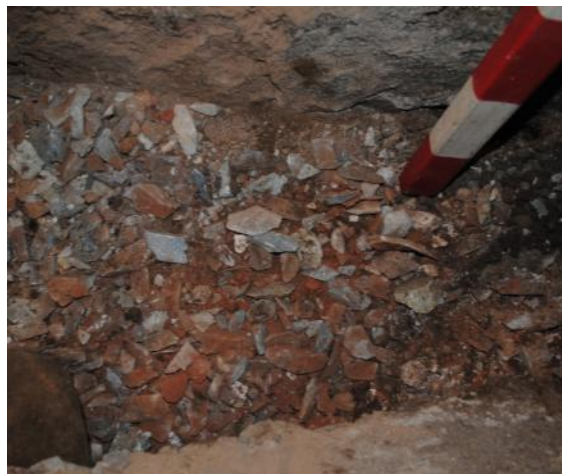
Calicata 5. Restos de mármol producto del canteado en obra del mármol para el piso del palacio. Fue reutilizado como base para el cimientto del pedestal.

- c) Constatación que el mármol fue trabajado en la obra para la su utilización como piso, evidenciado en el uso de lascas o cascajo mármol para generar la base del cimiento del pedestal en obra.

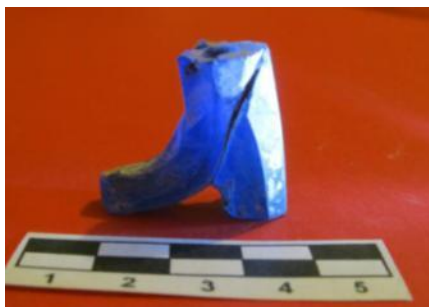
Calicata 5, nivel 70-103 cm. Fragmento de un adorno de vidrio tallado azul.

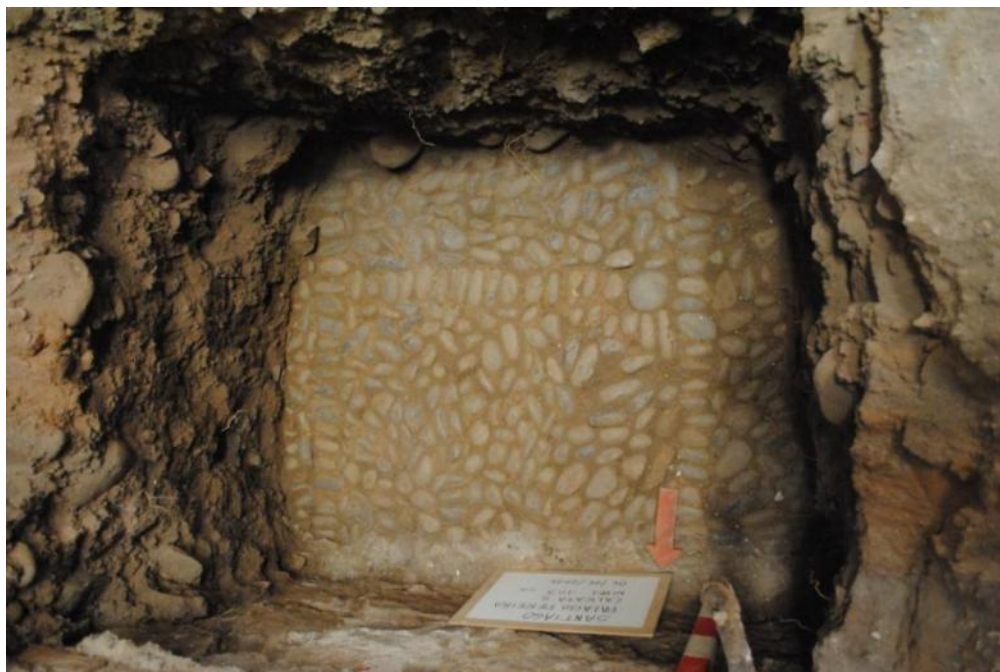
Descripción: Piso de huevillos, con líneas de guijarros más anchos, como decoración o marca. Las dos líneas paralelas presentes están separadas por 83 cm (una vara, unidad de medida colonial, en uso hasta el siglo XIX). El piso de huevillo que está pegado al muro, está cubierto con mortero de cemento. Es decir, se construyó el cemento y después se generó el relleno para subir el nivel del piso del palacio, depositando escombros y tierra sobre el piso de huevillo.

Inmediatamente sobre y entre los intersticios del piso de huevillo está limpio, es decir no hay basura acumulada de la época de uso del piso de huevillo. Las piedras del mismo están asentadas sobre tierra limosa café claro, limpia. El nivel bajo los huevillos es de 108 cm.

Interpretación: Piso de patio de construcción inmediatamente anterior al Palacio Pereira. Por evidencias de niveles inferiores, este piso es del siglo XIX.

Calicata 5. Piso de huevillo 103 cm bajo el nivel de piso de mármol del palacio.

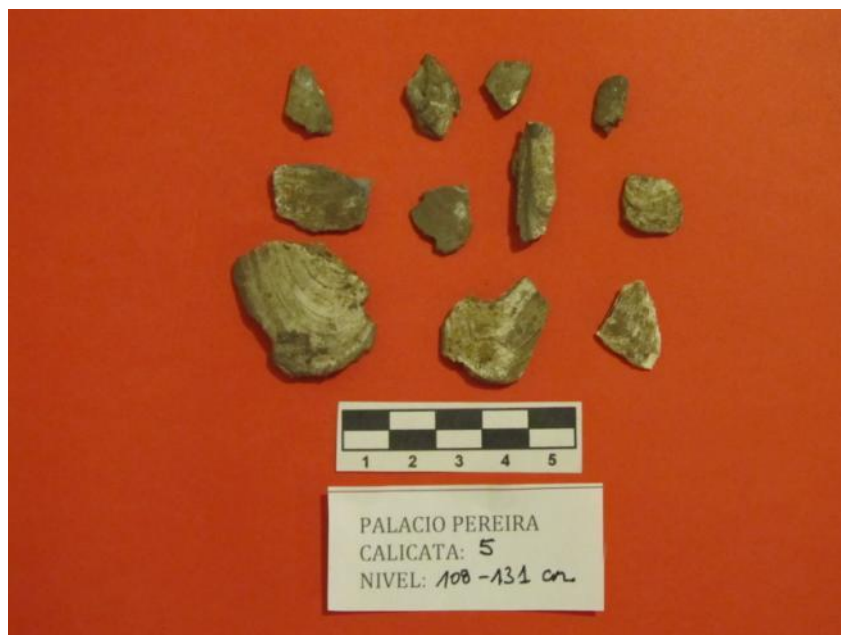
Rasgo: acumulación de concha quemada, que le da un apariencia de puntos blanquecinos a una porción del estrato. Aparentemente es choromitylus.

Calicata 5, nivel 108-131 cm. Muestra de conchas quemadas, detectadas en sector del estrato.

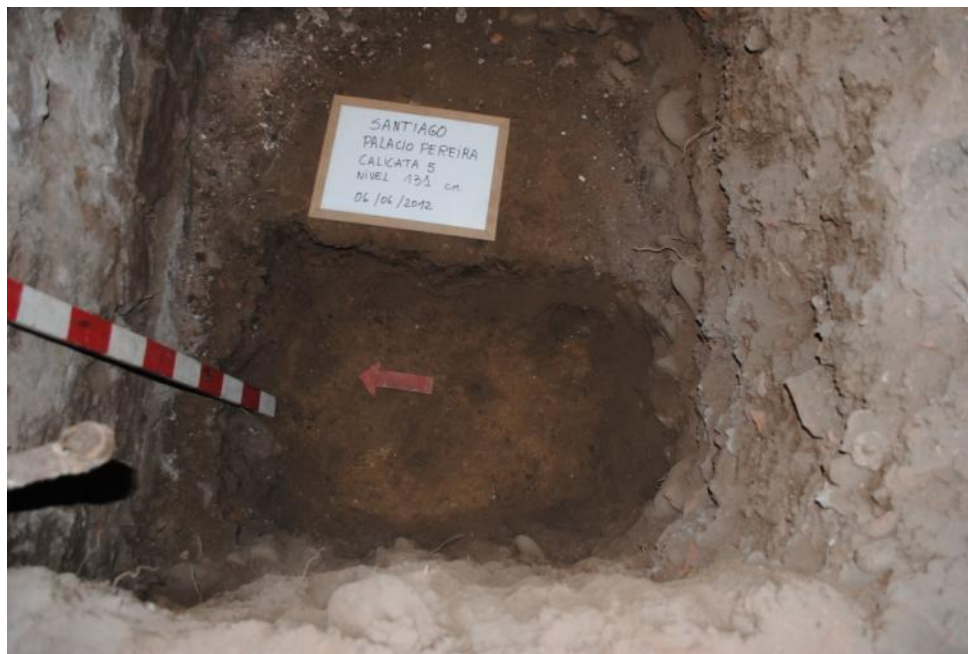
Matriz: Arcilla café claro, húmedo, terrón-bloque, compacto. Corresponde a un cambio de matriz con el nivel superior. Muy limpia, casi sin guijarros. Aparenta ser un nivel de piso.

Calicata 5, nivel 131 cm. Se observa un cambio de coloración en la matriz, el nuevo nivel corresponde a un piso compacto.

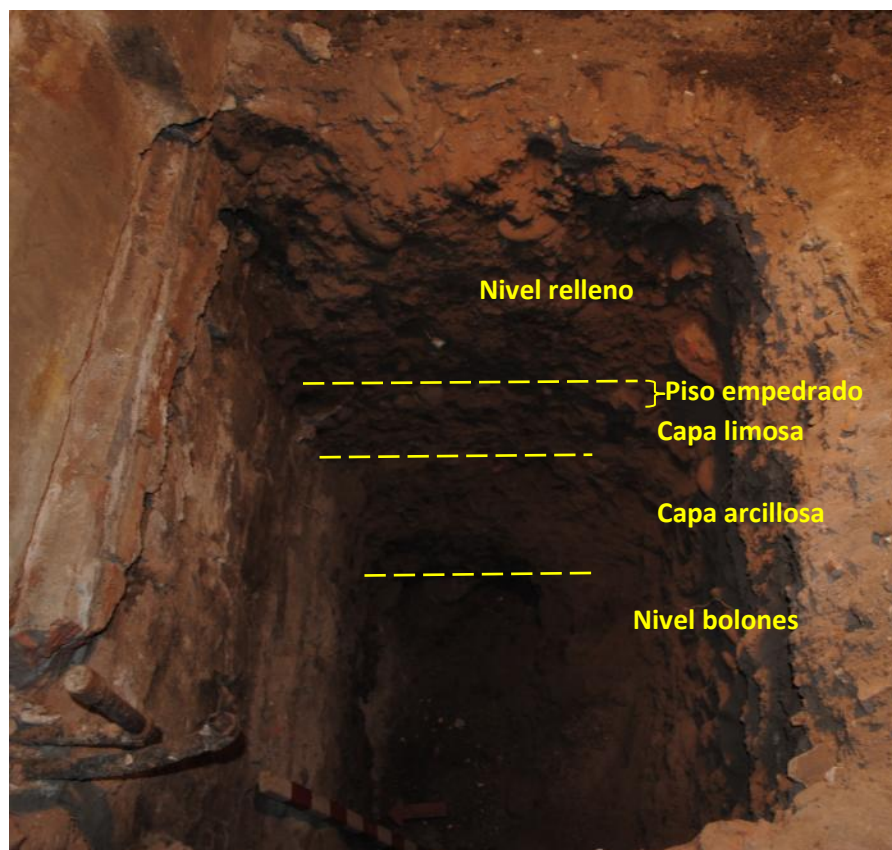
0-103. Capa de relleno para subir el nivel del piso del palacio.

103-108. Piso de empedrado, previo al Palacio Pereira.

108- 130 a 140. Capa de limo arcilloso café, con material histórico, siglo XIX y anterior.

140- 184. Capa de arcilla compacta, con material prehispano.

184 a 193. Estrato de bolones, estéril.

Calicata 5, perfil sur. Esquema de la estratigrafía.

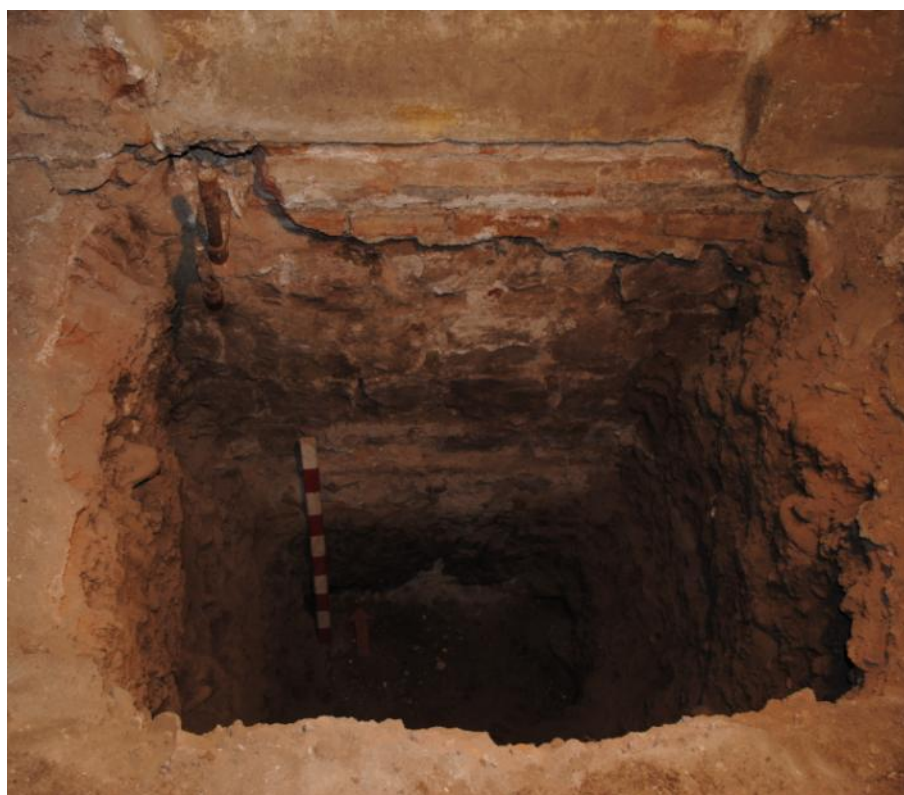
0-24 cm. Base de ladrillos con argamasa: 3 hileras de ladrillo de 20 x 40 cm con argamasa, con 24 cm de altura.

24-197 cm. Cimiento de piedra de cantera con argamasa. Son visibles cuatro capas de piedra, y se encuentran 3 tapadas. Los obreros excavaron hasta los 197 cm, pero la base del cimiento sigue más abajo.

Calicata 5. Vista del cimiento de piedra del muro interior del palacio Pereira.

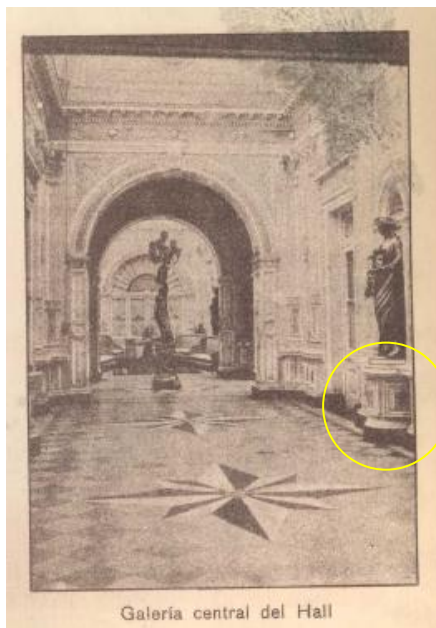
Pedestal en obra para las esculturas del crucero del Palacio. Imágenes: Álbum de Santiago 1915, de Jorge Walton.

- d) Construcción de pedestal en obra, a través de la excavación de este relleno, y utilización de lascas de mármol, ladrillo molido, piedras de cantera, ladrillo y argamasa de cal.
- e) Demolición de ese pedestal, y arreglo de los estucos de la pared adyacente, probablemente después que las esculturas son donadas (algunas al Club de la Unión⁸), seguramente en la época que la casa es vendida por la familia Pereira.
