IDENTIFIKASI MASALAH OUTER COMP CLUTCH

| Model / Tipe | Part | | |
|---|---|---|---|
| Semua Type Matic | - | OUTER COMP CLUTCH | |

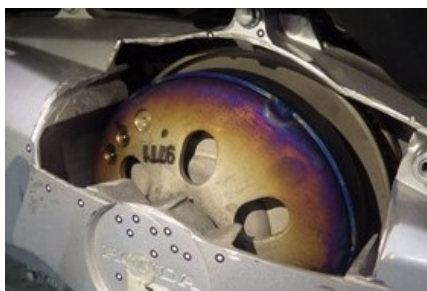
Gambar 1

- Kondisi ① : OCC overheat (panas berlebih)** indikasi penggunaan sepeda motor kurang tepat (yaitu menggunakan gas tangan untuk menahan gerak kendaraan ke belakang saat berhenti pada jalan yang menanjak) sehingga mengakibatkan overheat pada OCC yang ditandai dengan perubahan warna (warna pelangi) pada OCC (lihat ilustrasi gambar No.1 & 2),

1. Apabila pada saat **servis regular** ada keluhan getaran tidak normal saat tarikan awal pada OCC dan hasil pemeriksaan pada bagian OCC tidak ditemukan adanya berubah warna (overheat), maka **hindari untuk mengamplas area bidang kontak (lining) OCC**.
2. Jika mekanik menemukan kondisi OCC overheat seperti diatas, maka mekanik harus menjelaskan kondisi ini kepada konsumen **disertakan bukti part OCC** milik konsumen, serta menyarankan konsumen untuk selalu melakukan **servis secara rutin dan berkala di Bengkel Resmi**.

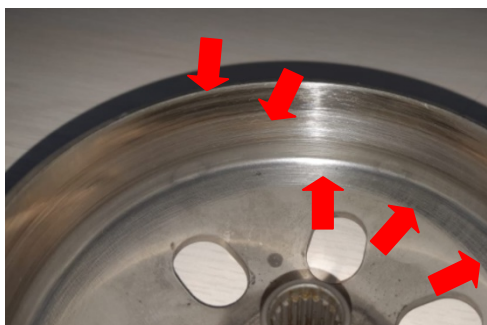
Gambar 3

- Kondisi ② : OCC diampelas (ex-repair)** pada area bidang kontak (lining) dengan Weigh Set Clutch (lihat ilustrasi gambar No.3).

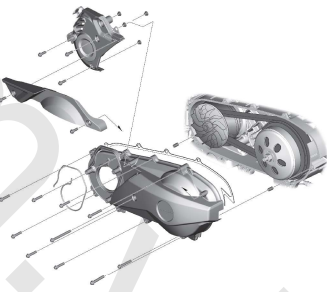
| No | Alur Aktivitas | Ilustrasi | Keterangan |
|---|--|--|--|
| 2 | <p>Lepaskan cover crankcase kiri</p> | | |

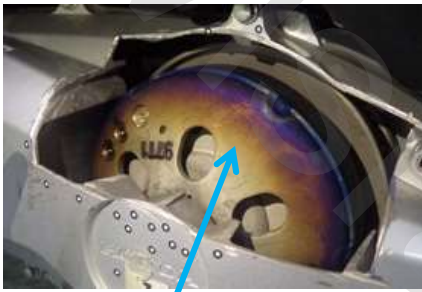
| No | Alur Aktivitas | Ilustrasi | Keterangan |
|---|--|--|--|
| 3 | <p>Cek kondisi OCC</p> <p>Kondisi OCC Overheat</p> <p>Ya</p> <p>Biaya konsumen</p> <p>Edukasi konsumen</p> <p>Menerima</p> <p>Tidak menerima</p> <p>Eskalasi ke Main Dealer</p> <p>Selesai</p> <p>A</p> <p>Tidak</p> | <p>[1]</p> <p>Mengerem</p> <p>Tutuplah gas tangan dan tarik handel rem depan dan belakang secara bersamaan.</p> <p>Handel rem belakang Handel rem depan</p> <p>PERHATIAN ⚠</p> <p>Untuk mencegah kerusakan kopling, jangan gunakan gas tangan untuk menahan gerak kendaraan ke belakang saat berhenti pada jalan yang menanjak.</p> <p>[2]</p> | <ol style="list-style-type: none"> 1. Lakukan pemeriksaan OCC 2. Jika kondisi OCC berubah warna [1] maka akan menjadi beban konsumen 3. Jelaskan (edukasi) kepada konsumen bahwa kondisi tersebut adanya indikasi menggunakan gas tangan untuk menahan gerak kendaraan ke belakang saat berhenti pada jalan yang menanjak, hal ini tercantum juga di Buku Pedoman Pemilik [2] 4. Jelaskan (edukasi) kepada konsumen cara mengerem untuk mencegah kerusakan kopling, seperti penjelasan dalam Buku Pedoman Pemilik [3] <p>Service talk</p> <p>"Terima kasih sudah menunggu, dari hasil pemeriksaan pada unit sepeda motor Bapak/Ibu, kami menemukan kondisi OCC berubah warna (warna pelangi), kondisi tersebut disebabkan menggunakan gas tangan untuk menahan gerak kendaraan ke belakang saat berhenti pada jalan yang menanjak, sehingga mengakibatkan panas berlebih (overheat) pada OCC.</p> <p>Kondisi ini tidak masuk dalam kriteria Klaim Garansi, oleh karena itu segala kerusakan, perbaikan, dan penggantian part menjadi tanggung jawab konsumen sepenuhnya.</p> <p>Kami akan membantu Bapak/Ibu dalam melakukan perbaikan dan penggantian part yang diperlukan jika bapak/Ibu berkenan dengan kondisi tersebut"</p> <p><i>(pada saat menjelaskan kondisi ini harus disertakan bukti part OCC milik konsumen)</i></p> |
