IDENTIFIKASI MASALAH DRIVE PULLEY

Model / Tipe	Part	
	Nomor Part	Nama Part
Semua Type Matic	-	DRIVE PULLEY

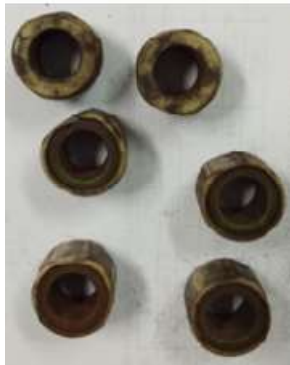
Setelah dilakukan analisa pada part klaim Drive Pulley, ditemukannya indikasi faktor luar sebagai penyebab utamanya masalah, yaitu adanya banyak kontaminan kotoran/debu.

Faktor Eksternal

- Banyak kontaminan kotoran/debu pada area Drive Pulley (Face Comp Movable Drive, Roller Weight, Boss Drive Face)

Apabila pada saat **servis reguler** ada keluhan suara tidak normal pada ruang CVT dan setelah diperiksa pada area Drive Pulley ditemukan adanya banyak kontaminan kotoran/debu, lakukan **edukasi kepada konsumen** terkait dengan penyebab terjadinya suara tidak normal tersebut (pada saat menjelaskan kondisi ini harus disertakan bukti pada unit motor konsumen) dan menyarankan kepada konsumen untuk **lebih sering melakukan servis pembersihan ruang CVT** jika sepeda motor sering dikendarai di daerah basah atau berdebu. Hal ini sesuai informasi yang ada dalam perawatan berkala pada **Buku Pedoman Pemilik (BPP)**.

- Proses bongkar pasang Drive Pulley mengikuti **Buku Pedoman Reparasi (BPR)**.
- Bersihkan ruang CVT pada Drive Pulley yang meliputi meliputi Face Drive, Face Comp Movable Drive, Roller Weight, Boss Drive Face, Ramp Plate, dan Piece Slide menggunakan kain lap hingga bersih.
- Grease dan oli jangan sampai terkena pada Drive Belt dan Drive Pulley Face untuk mencegah slip pada Belt.

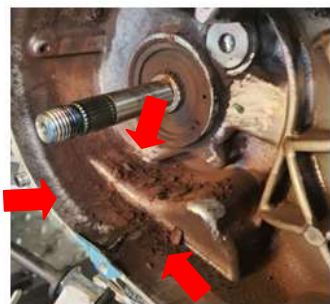
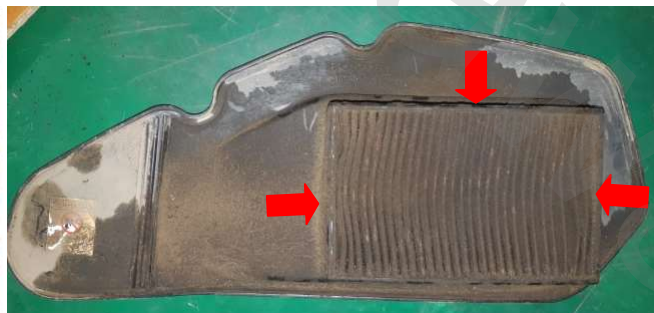
Salah satu indikasi seringkali dikendarai di daerah yang basah dan berdebu, bisa dilihat pada saat servis reguler pemeriksaan Drive Belt di ruang CVT atau penggantian Saringan Udara.
